Artikel: Ergebnisse der Gewittermessungen im Jahre 1932
Autor: Berger, K.
DOI: <https://doi.org/10.5169/seals-1057449>

Ergebnisse der Gewittermessungen im Jahre 1931.

Von Dr. K. Berger, Ingenieur des SEV, Zürich.

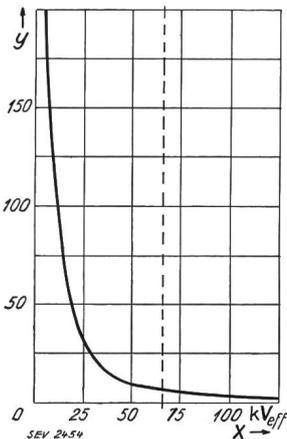
Fig. 2 gibt schliesslich eine Kurvendarstellung der Ueberspannungshäufigkeit nach Tabelle I für das Jahr 1931.

Fig. 2.
Häufigkeit verschieden hoher atmosphärischer Ueberspannungen nach den Messungen im Sommer 1931.
Die normale Betriebsspannung ist gestrichelt eingezeichnet.
 x Höhe der Ueberspannungen.
 y Zahl der Ueberspannungen, deren Betrag den zugehörigen Abzissenwert übersteigt.

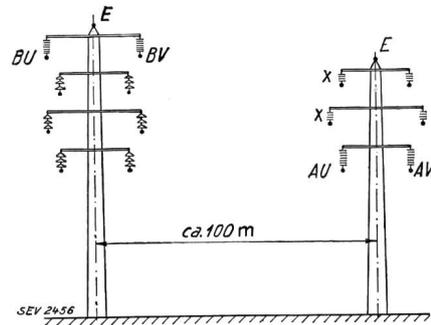
befinden sich eine 132-kV-Schleife unten und zwei 66-kV-Einphasenleitungen oben. Die zweite Betriebsschleife (*B*) für 132 kV verläuft in ca. 100 m Entfernung auf einem zweiten Gestänge *V—P*. Die örtliche Lage geht aus Fig. 6 hervor. Fig. 5a wurde entsprechend in Tabelle II am Leiter *AV* registriert, Fig. 5b am Leiter *BU*. Von der vorangehenden Blitzstörung her waren beide 132-kV-Schleifen noch spannungslos. Dagegen wurden auf dem Mast rechts (Fig. 6) an der mit *x* bezeichneten Stelle 2 Ketten der einen 66-kV-Leitung schwer beschädigt und mussten ausgewechselt werden. Blitz und Lichtbogen wurden von Privatpersonen beobachtet. Eine Leitungsabschaltung in 66 kV kam trotz des Kurzschlusses nicht zustande. Dies ist der erste Fall der dreijährigen Beobachtungszeit, wo es scheint, dass der vom Blitz eingeleitete Kurzschlusslichtbogen innert ca. 3 s selbst gelöscht hat. Die am 44 km entfernten Messort *P* auf dem Seil *AV* konstatierte Spannungswelle ist ein positiver Stoss von $240 \text{ kV}_{\text{max}}$ und etwa $70 \text{ kV}_{\text{max}}/\mu\text{s}$ maximaler

Fig. 6.
Leitungsprofil zu den in den Fig. 4, 5 und 7 dargestellten
Blitzstörungen No. 3, 4 und 5 in Tab. II.

f) Bei der Störung Nr. 4 (Tabelle II) wurde zugleich an den beiden ca. 100 m voneinander entfernten Leitungsschleifen für 132 kV oszillographiert. Fig. 5 zeigt den enormen Unterschied der Ueberspannungen, Fig. 6 die genauere Leitungsanordnung.

a) Erstes Gebot (leider nicht Universalmittel) allen Ueberspannungsschutzes bleibt nach allen bisherigen Erfahrungen: *reichlich isolieren*. Zur Begründung erwähne ich als Beispiel das nach Fig. 6 gemeinsam mit einer der beobachteten Einphasenschleifen auf demselben Gestänge liegende Drehstromnetz. Es ist mit Motorisolatoren für 120 kV Betriebsspannung ausgerüstet, wird aber nur mit 60 kV betrieben. Der Systemnullpunkt ist über Löschspulen geerdet. Die gesamte derart ausgebaute Netzlänge beträgt 77 resp. 107 km Einfachleitung und 71 km Doppelleitung. *Gewitterstörungen sind auf dieser Leitung, die seit 1927 im Betriebe ist, noch nie vorgekommen*. Dabei ist ein vom Blitz zersplitterter Freilufttrennerstützer (kein Motorisolator) ausgenommen. In derselben Beobachtungsperiode hat die nach Fig. 6 darüberliegende Einphasenschleife mindestens 7 einpolige Blitzstörungen gehabt, die zu Kurzschluss und Leitungsabschaltung und -beschädigung führten. Diese Erfahrung ist auf Grund der bisherigen Kenntnisse des Blitzvorganges erklärlich: Die Einphasenseile sind so gelegen, dass sie in den meisten Fällen als Blitzauffänger wirken; die Motorisolatoren sind unbedingt stoßsicher und bezüglich mässiger Erdschlußströme auch ohne Anwendung von Schutzarmaturen genügend lichtbogensicher; die Löschspule unterdrückt die entstehenden Erdschlüsse

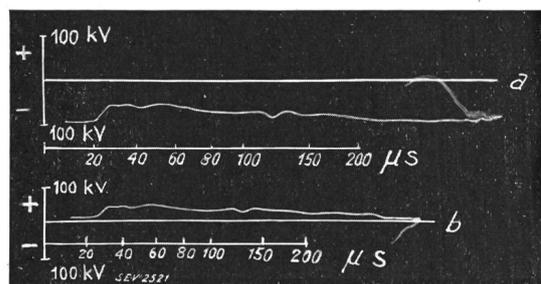
Fig. 11.

Kleinere indirekte Blitzüberspannung, vom 12. VI., 05 h 01. Fig. 11a ist gemessen in Phase BU (Fig. 6). Fig. 11b ist gemessen in Phase AV (Fig. 6).

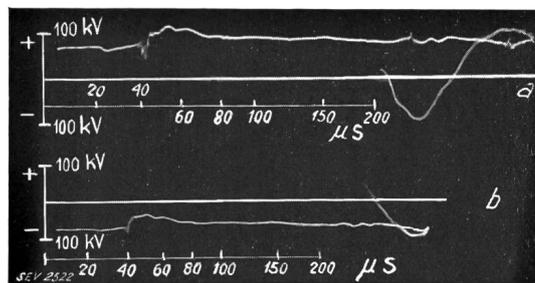
Fig. 12.

Fig. 12 entstand durch einen am 12. Juni, 6.11 h, von P aus beobachteten Blitzschlag in Nähe der Leitungen P—V in etwa 18 km Entfernung vom Messort P. Gemessen sind die Leiter BU und BV

der Anordnung nach Fig. 6. Es handelt sich auch hier um eine indirekte Blitzeinwirkung, wie man ebenfalls aus dem ganz ähnlichen Verlauf der Spannungswellen beider Phasen erkennt.

Oszillogramme einer indirekten Blitzüberspannung, vom 12. VI., 06 h 11. Fig. 12a ist gemessen in Phase BU (Fig. 6). Fig. 12b ist gemessen in Phase BV (Fig. 6).

c) Am 17. Juni schlug der Blitz in ein Bauernhaus, das rund 100 m Abstand von der 132-kV-Leitung hat. Der Brand wurde erst gegen Mitternacht entdeckt. Die grösste in jener Stunde gemessene Ueberspannung wurde in Fig. 12 dargestellt. Die Leitung erlitt keine Störung.
