Zeitschrift: Bulletin de l'Association suisse des électriciens
Herausgeber: Association suisse des électriciens
Band: 24 (1933)
Heft: 21

Die Korrosionserscheinungen an Heisswasserspeichern.

Von R. Scherrer, Schwanden.

Es wird gezeigt, dass die Korrosion (das Rosten) der verzinkten Eisenkessel von Heisswasserspeichern nicht auf schlechte Qualität der Verzinkung, sondern auf die besonderen Betriebsbedingungen der Heisswasserspeicher und auf die Zusammensetzung des Wassers zurückgeführt werden muss. Ueberall, wo die Zusammensetzung des Wassers auf Korrosionsgefahr weist, sollten verzinnte Kupferkessel zur Verwendung kommen, die korrosionssicher sind.

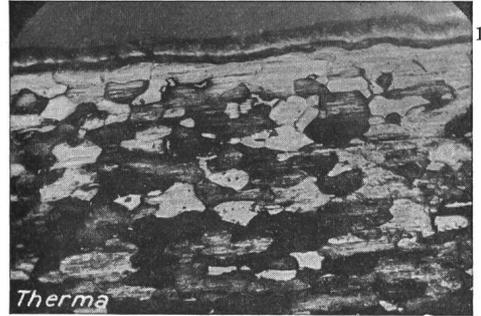
Fig. 1.
Mikroskopisches Bild eines Schnittes durch die verzinkte Eisenwand.
1 Legierungsschicht.

bestehen aus reinem Zink. In Fig. 1 und 2 ist diese Legierungsschicht als dunkle Linie zwischen Eisen und reinem Zink deutlich zu erkennen. Sie gibt dem Ueberzug eine gute Haftbarkeit. Man findet deshalb bei Feuerverzinkungen nur ganz selten Abblätterungen des Ueberzuges. Andererseits ist diese Legierungsschicht aber sehr spröde. Es ist deshalb unerwünscht, dass sie zu stark wird. Durch rasche Abkühlung der Gegenstände nach dem Verzinken wird der Legierungsprozess unterbrochen und damit die Schichtstärke begrenzt. Dabei bilden sich die sogenannten Zinkblumen, die der Verzinkung

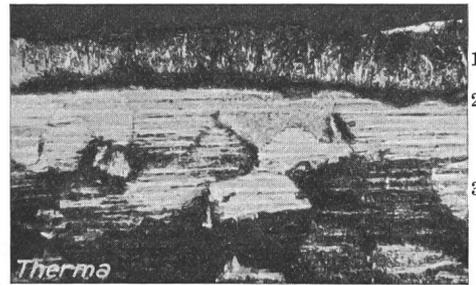
Fig. 2.
Stärkere Vergrößerung des Schliffes der Fig. 1.
1 Zink.
2 Legierungsschicht.
3 Eisen.

Diese Art der Korrosion spielt sich ganz in der Legierungsschicht Eisen-Zink, die sich als Uebergang vom reinen Zinkbelag zur Eisenunterlage bildet, ab (Fig. 1 und 2). Ihr Vorkommen hauptsächlich in der oberen Hälfte des Kessels deutet darauf hin, dass ihre Entstehung wahrscheinlich an das Vorherrschenden höherer Temperaturen gebunden ist, die in der oberen Partie eines Warmwasserapparates meist vorhanden sind, besonders bei solchen Apparaten, die keine Sperrzeit haben, sondern ununterbrochen an das Leitungsnetz angeschlossen sind und nur durch den automatischen Temperaturregler ein- und ausgeschaltet werden.

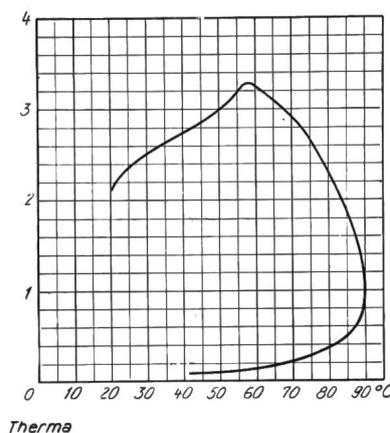
Es handelt sich demnach um ein Wasser von mittlerer Härte mit ziemlich viel aggressiver Kohlensäure und merklichem Chlorgehalt. Ueber die Ursachen dieser eigentümlichen und selten auftretenden Korrosionserscheinung gibt die Analyse keine sicheren Anhaltspunkte. Auch die Korrosionskurve (Fig. 17), auf deren Bedeutung wir in einem späteren Kapitel zu sprechen kommen, zeigt keine typischen Abweichungen von der allgemeinen Form solcher Kurven, die in dieser Richtung einen Anhaltspunkt bieten würden. Ebenso sind in der neueren Literatur nirgends Angaben über ähnliche Erscheinungen zu finden. Ihr Charakteristikum liegt darin, dass sie sich ausserhalb des Bereiches der Flüssigkeit abspielt.

Fig. 17.
Korrosionsmessung
No. 107.
Gesamthärte 20,00.
Bleibende Härte 0,50.
Vorübergehende
Härte 19,50.

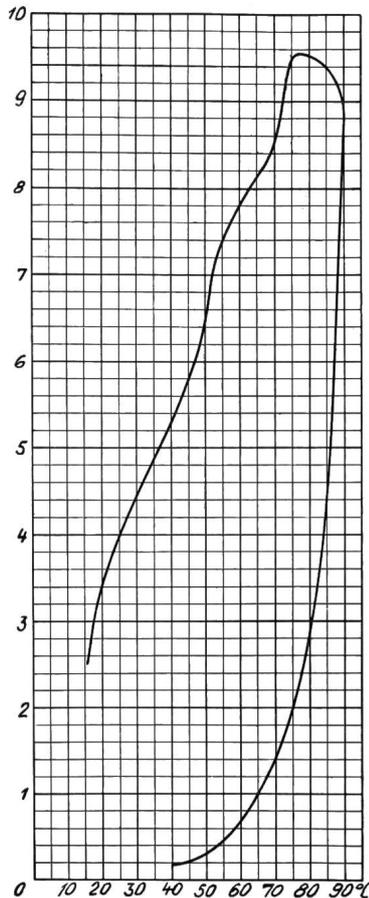
Wie aus den Kurven ersichtlich ist, bestehen zwischen den untersuchten Wässern sehr grosse Unterschiede in der Höhe des Maximums. So hat z. B. die Kurve Fig. 19 nur ein Maximum von 1,45 Einheiten, während die Kurve Fig. 20 ein solches von 9,55 Einheiten aufweist, die grösste der in

Fig. 20.
Korrosionsmessung No. 76.
Gesamthärte 36,00.
Bleibende Härte 11,00.
Vorübergehende Härte 25,00.

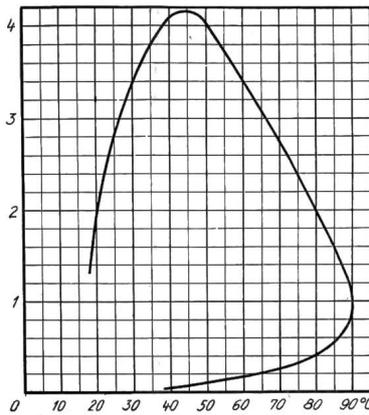
Fig. 21.
Korrosionsmessung No. 63.
Gesamthärte 41,00.
Bleibende Härte 8,00.
Vorübergehende Härte 33,00.

zahlreichen Messungen festgestellten Korrosionsgeschwindigkeiten. Interessant ist auch der Verlauf des Maximums. Einige Wässer zeigen eine deutliche Spitze (Fig. 21 und 22), während andere wieder flacher verlaufen (Fig. 23 und 24) und sich

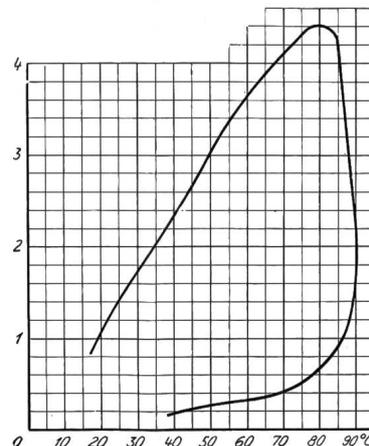
Fig. 22.
Korrosionsmessung No. 64.
Gesamthärte 34,00.
Bleibende Härte 7,50.
Vorübergehende Härte 26,50.

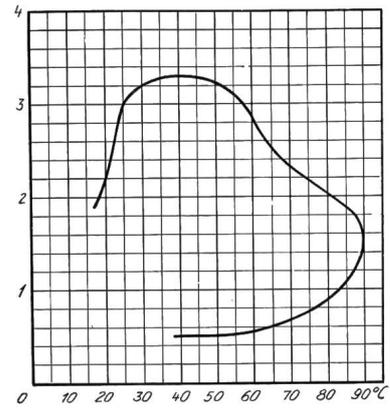
Fig. 23.
Korrosionsmessung No. 92.
Gesamthärte 21,00.
Bleibende Härte 12,00.
Vorübergehende Härte 9,00.

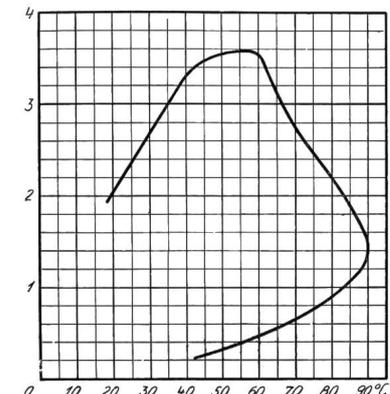
Fig. 24.
Korrosionsmessung No. 56.
Gesamthärte 23,00.
Bleibende Härte 7,50.
Vorübergehende Härte 15,50.

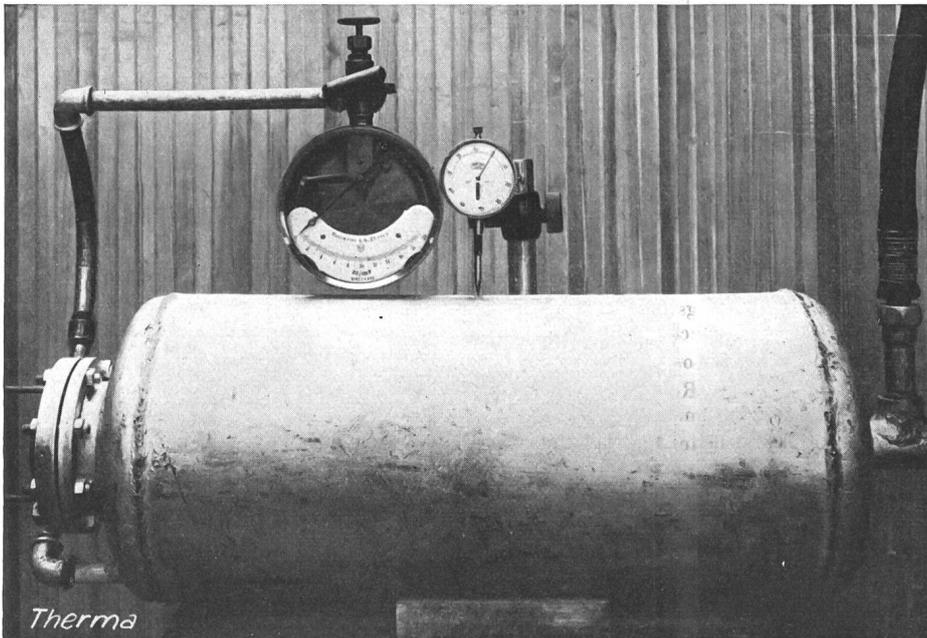
Fig. 27.

damit spröde. Er ist nicht in der Lage, den Dehnungen des Kessels bei Druckbeanspruchung zu folgen. Dass letztere erheblich sind, zeigen die Fig. 27 und 28, bei welchen die Vergrößerung des

Druckprobe an einem emaillierten Kessel. Kessel ohne Druck.

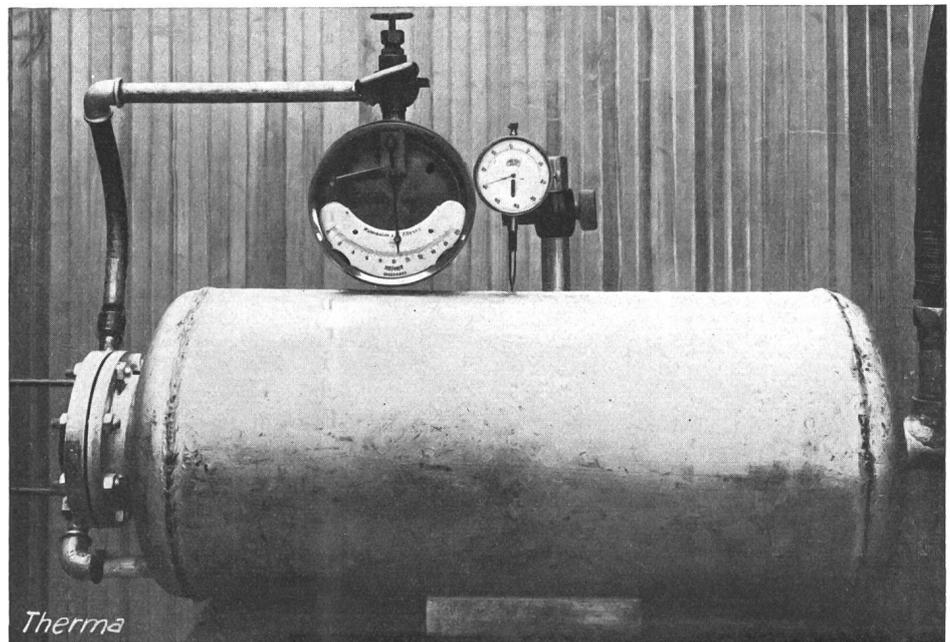
Fig. 28.

Durchmessers in Mantelmitte bei der Druckprobe eines solchen emaillierten Kessels an der Messuhr festgestellt werden kann. Man erkennt auf Fig. 28, dass der Durchmesser des Mantels bei einem Kessel für 6 kg/cm^2 Betriebsdruck, der nach den Vorschriften des Dampfkesseivereins mit $10,8 \text{ kg/cm}^2$ geprüft werden muss, um $0,6 \text{ mm}$ vergrößert wurde. Das macht auf den Umfang eine Verlängerung von $1,9 \text{ mm}$. Dieser Dehnung ist aber nicht einmal eine Grundemaille, geschweige denn ein mehrschichtiger Auftrag gewachsen. Die Emaillegefäße der chemischen Industrie sind aus Gusseisen,

Druckprobe an einem emaillierten Kessel. Kessel bei $10,8 \text{ kg/cm}^2$.

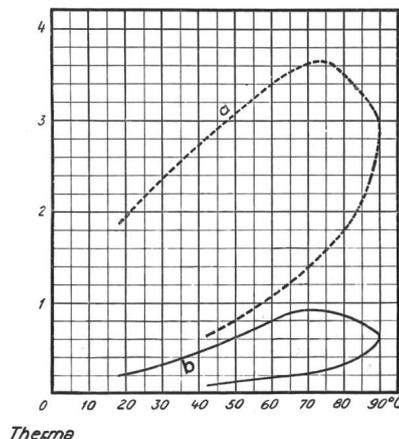
Untersucht man nach dem im 12. Kapitel beschriebenen Verfahren das eine Mal ein verzinktes Eisenstück, das andere Mal ein verzinnntes Kupferblech, so wird man feststellen können, dass der Galvanometerauschlag beim verzinnnten Kupferblech nur ein Bruchteil desjenigen ist, der entsteht, wenn man das verzinkte Eisen untersucht. Fig. 39 zeigt beispielsweise zwei solcher Kurven. Die Kurve a zeigt die Korro-

Fig. 39.
Korrosionsmessung No. 119 K.
Gesamthärte 12,00 fr. H
Bleibende Härte 6,33
Vorübergehende Härte 5,67
a Verzinktes Eisen.
b Verzinnendes Kupfer.
