Zeitschrift: Bulletin de l'Association suisse des électriciens
Herausgeber: Association suisse des électriciens
Band: 37 (1946)
Heft: 26

Artikel: Versuche mit Stossspannung an Transformatoren
Autor: Beldi, F.
DOI: <https://doi.org/10.5169/seals-1057372>

Versuche mit Stoßspannung an Transformatoren

Von F. Beldi, Baden

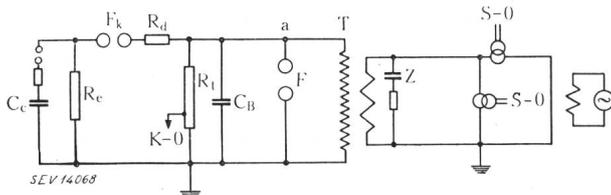
Prüfschaltung für die Stossversuche an den Transformatoren von 24, 160 und 5000 kVA Leistung

Die zu prüfenden Dreiphasen-Transformatoren T sind in Fig. 1 übersichtshalber als Einphasen-Transformatoren eingezeichnet. Die Stösse wurden nur einpolig (U , V bzw. W) zugeführt, wobei immer eine nicht gestossene Säulenwicklung kurzgeschlossen und geerdet wurde. Die Erregung mit Betriebsfrequenz erfolgte ebenfalls einphasig auf der Unterspannungsseite mit voller Sternspannung.

Während der ersten Versuche bis zu einer Spannung von 80 kV, Messreihen 1...8, konnten keine Beschädigungen festgestellt werden. Beim nächsten Versuch, Reihe 9, trat ein Ueberschlag an der Messfunkenstrecke F (Fig. 1) auf. Durch diesen Ueberschlag in allernächster Nähe der Klemmen wurde die Wicklung einer äusserst steil verlaufenden Stossstelle ausgesetzt, die auch auf der Unterspannungsseite des geprüften Transformators eine relativ hohe Spannungsbeanspruchung zur Folge hatte. Der Ueberschlag an der Unterspannungsklemme w über die Oeloberfläche gegen den Kasten

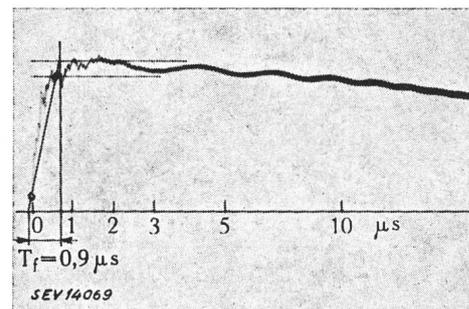
Kathodenstrahl-Oszillogramm der Stoßspannung beim Versuch am 24-kVA-Transformator
Frontverlauf der Stoßwelle

Wie aus den KO-Oszillogrammen Fig. 2 und 3 ersichtlich ist, wurden die Versuche an diesem Transformator mit einer Stoßspannung von zirka $0,9 \mu s$ Frontdauer und einer Halbwertdauer von $45 \mu s$, also mit einem Stoß $0,9|45$ durchgeführt.

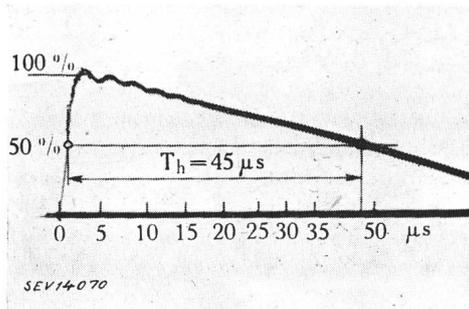
Fig. 3

Kathodenstrahl-Oszillogramm der Stoßspannung beim Versuch am 24-kVA-Transformator
Rückenverlauf der Stossstelle

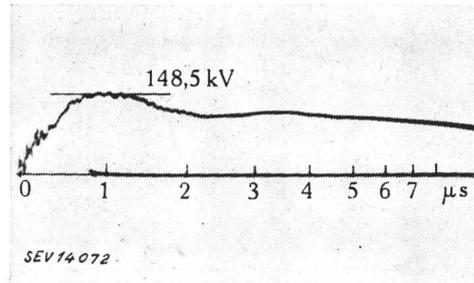
Fig. 6

Kathodenstrahl-Oszillogramm der Stoßspannung für den Versuch am 2000-kVA-Transformator
Stoss am Stossgenerator ohne Prüfobjekt aufgenommen

Den mit dem KO aufgenommenen Stoss zeigt Fig. 6. Während der Aufnahme wurde die Kopplungsfunkstrecke F_K überbrückt und der Transformator T nicht angeschlossen. Die Frontdauer beträgt nur zirka 0,7 μs und die Halbwertdauer zirka 22 μs . Durch die Leitung von zirka 30 m Länge zwischen Stossgenerator und Prüfobjekt sowie die

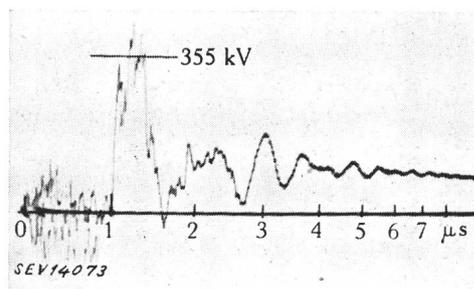
Kathodenstrahl-Oszillogramm der Stoßspannung am 2000-kVA-Transformator
Stoss am Prüfobjekt bei offener Kopplungsfunkstrecke F_K
Stoss 160 kV
Durch Reflexion hervorgerufene Ueberspannungsspitze ca. 355 kV

Eingangskapazität des Transformators wird dem Stoss eine starke Schwingung (Schwingungsdauer zirka 0,5 μs) überlagert. Oszillogramm Fig. 7 zeigt diese Schwingung, aufgenommen bei offener Schaltfunktstrecke, also in der Schaltung für die Stossprüfung mit Erregung des Transformators auf der Primärseite. Die durch das Ansprechen der Kopp-

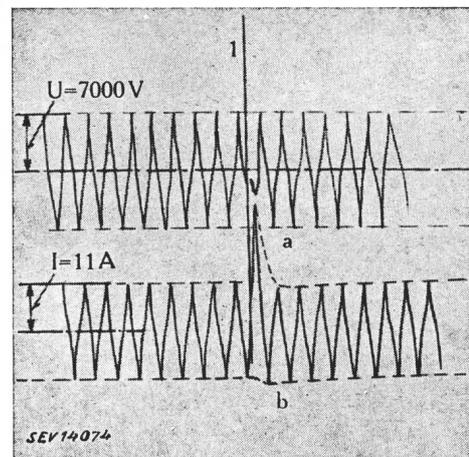
Nr.	geprüfte Wicklung	Stoßspannung ²⁾ kV	Anzahl Stösse	Beobachtungen und Bemerkungen
1	W	+ 100	10	bei 8 Stössen kleine Blasen jedoch ohne Rauch
2	W	+ 110	10	keine Blasen. Primärstrom Osz. Fig. 8
3	W	+ 120	10	keine Blasen
4	W	+ 146...220	in 6 Stufen à 10	keine Blasen
5	W, V, U			Sprungwellenprobe gut
6	V	+ 220	100	beim etwa 40. und 62. Stoss kleine Blase ³⁾
7	U	- 220	100	beim 8., 10., 15., 22. bis etwa 60. Stoss Blasen

Fig. 8
 Schleifen-Oszillogramm beim Stossversuch am 2000-kVA-Transformator
 Oben Spannungsverlauf, unten Stromverlauf
 1 Augenblick des Stosses
 a, b Ausgleichschwingungen

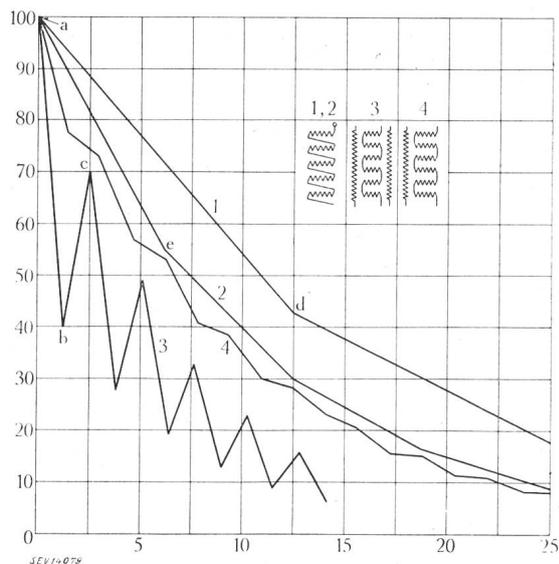
24-, 160-, 2000- und 5000-kVA-Transformator

Wie aus Fig. 13 ersichtlich ist, entfallen auf die ersten 7...11 % der Spulen im allgemeinen die halbe Stoßspannung. Einzig der 2000-kVA-Transformator (3) macht infolge seines abweichenden Wicklungsaufbaues eine Ausnahme, indem die erste Halbspule (1,3 % der Wicklung) zirka 60 % der auftretenden Spannung aufnimmt (a—b). Die ungewohnte, sägezahnartige Kurve der Spannungsverteilung hängt mit der relativ starken gegenseitigen Kopplung der einzelnen Spulen zusammen. Sie ist auf das Fehlen von Oelschlitz zwischen den Spulen, die bei modernen Transformatoren üblich sind, zurückzuführen.

Ausser der Windungsisolation muss auch die Isolation über die Spulen untersucht werden, im sogenannten Spulenschlitz, in welchem die höchste Beanspruchung zwischen Anfang und Ende einer Doppelspule auftritt. Bei diesem Transformator — der, wie bereits erwähnt, sämtlichen Prüfungen standhielt — ist diese auch nicht gross und beträgt im schlimmsten Fall nur 30 % (Fig. 13) der einfallenden Rechteckwelle (a—c).
