# Eine Gewitterstörung in der Unterstation Bätterkinden der Bernischen Kraftwerke A.-G. (BKW)

## Kurze Beschreibung der Entstehung und der Auswirkungen

Von K. Berger, Zürich

Der Autor gibt eine kurze Beschreibung einer Gewitterstörung, bei der als merkwürdigste Begleiterscheinung ein zirka 1,5 m langes Stück eines Kabelleiters infolge des Kurzschlusses der beiden anderen Phasen durch ein Loch im Kabelmantel herausgeschossen wurde.

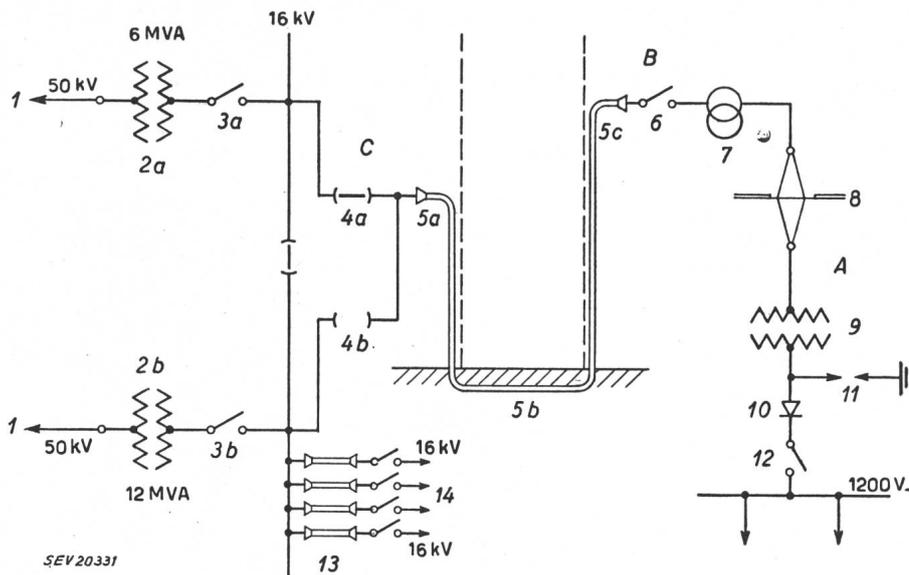
Fig. 1  
Schaltschema der Unterstation Bätterkinden

Schalter 6 blieb intakt); das Kabel 5 [Es entstanden explosionsartig 4 Löcher, wobei aus deren einem ein Stück Kabelader von 1,5 m Länge herausgeschleudert wurde (Kabelquerschnitt 25 mm<sup>2</sup> Cu)]; die Trenner 4a und 4b; die als Kabel ausgebildeten 16-kV-Verbindungen 13 von der Sammelschiene bis zu den Schaltern der 16-kV-Freileitungen 14; rund 100 Fensterscheiben, welche im Schaltheus von innen

in der Nähe der Station erfolgten Blitzschlag eine Störung, bei der folgende Objekte beschädigt wurden:
