## Les pylônes de la ligne du Saint-Gothard après vingt ans de service

Par M. Dreier, Baden

*La ligne à 150/225/380 kV franchissant le massif du Gotthard a été terminée avant la fin de 1932. Ses pylônes ont été contrôlés en détail en 1953. L'auteur décrit leur état après vingt ans de service, indique comment les diverses insuffisances ont été éliminées et en tire des conclusions générales valables pour la construction des pylônes des lignes en haute montagne.*

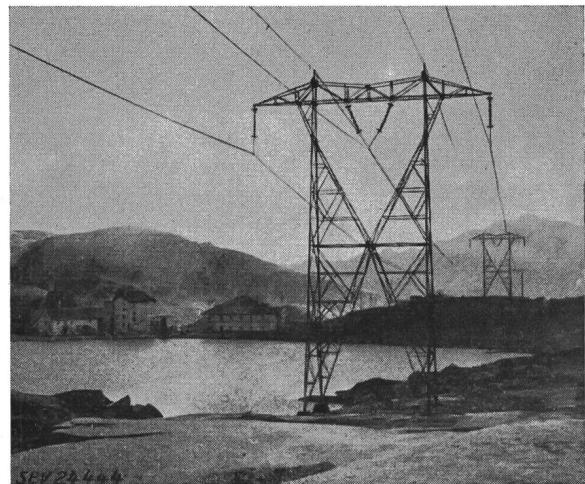
Fig. 1

Pylône près de l'Hospice du Saint-Gothard

Dans de nombreux pylônes, on a également constaté, dans la face perpendiculaire au sens de la ligne, des fléchissements des barres principales de la ceinture. Au milieu de la longueur libre de ces barres se trouvent des barres horizontales, mais pas de barres verticales (fig. 1 et 8). Il faut donc admettre que, là également, une charge additionnelle s'est déposée en quantité telle, qu'il en est résulté un fléchissement de ces barres. Il fallait une charge uniformément répartie d'environ 150 kg/m ou une charge concentrée de 300 kg appliquée au milieu.

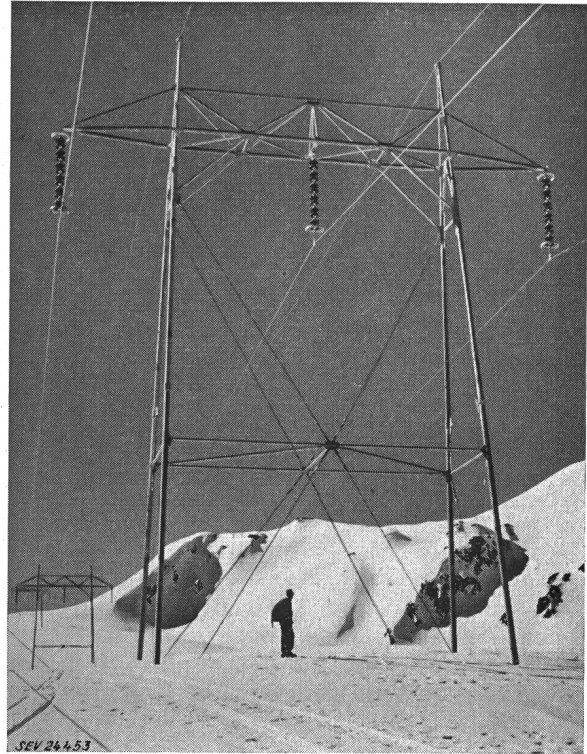
Fig. 10  
Pylône de la ligne à 225 kV au col San Giacomo

La fig. 10 montre un pylône qui répond aux exigences ci-dessus. Des pylônes analogues ont été prévus pour la seconde ligne des Alpes de la S. A. Aar-Tessin à 225/380 kV franchissant le col du Lucmanier [4]. Les montants de ces pylônes sont en tubes d'acier remplis de béton après le montage du pylône; les diagonales principales sont des câbles d'acier et les autres barres des tubes vides. A l'exception de 5 barres de la ceinture horizontale, le pylône ne comporte aucune barre de contre-flambage. A l'exception des câbles la neige ne rencontre aucune surface d'attaque et sa poussée ne peut s'exercer que contre les robustes montants cylindriques, qui du point de vue aérodynamique sont particulièrement favorables. De même, les surfaces d'attaque du vent sont réduites au minimum. Tous les raccordements des barres sont exactement centrés et les joints des montants sont également exempts d'efforts excentriques.
