Kestenholz, Kapelle St. Peter und Paul, neuste Befunde zur Baugeschichte und zu den spätgotischen Chormalereien

Autor(en): **Bertschinger, Urs**

Zeitschrift: **Archäologie und Denkmalpflege im Kanton Solothurn**

Band (Jahr): **19 (2014)**

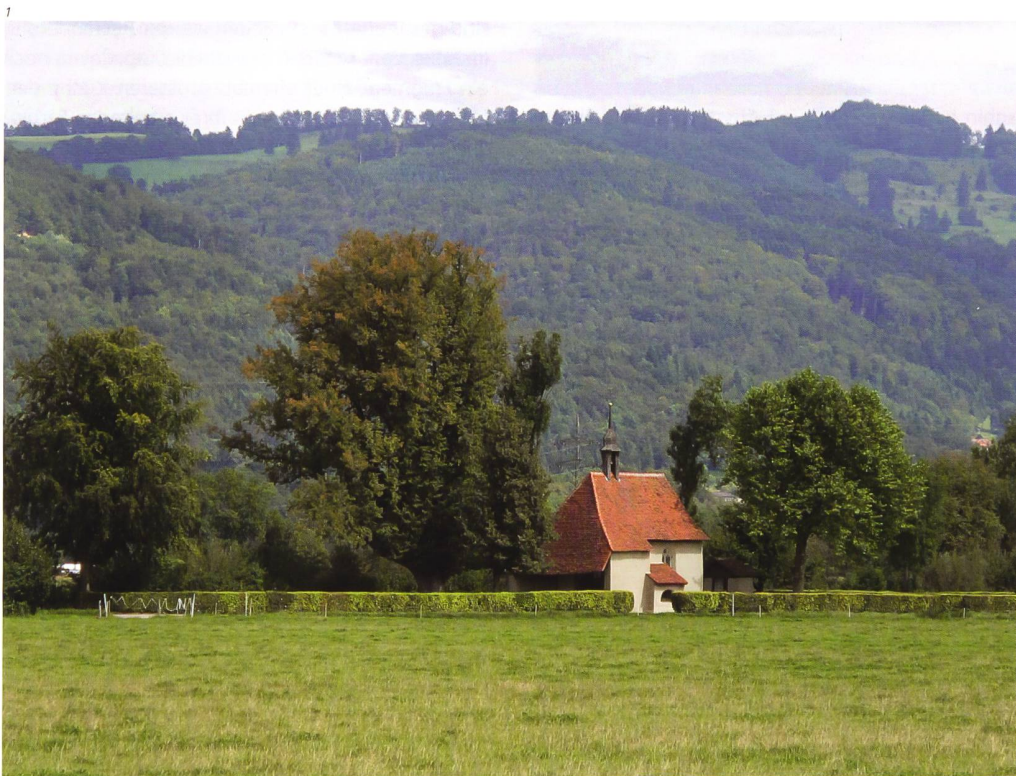
Abb. 1
Kestenholz, Kapelle St. Peter und Paul, Ansicht von Südwesten. Zustand nach der Restaurierung 2010. Die Kapelle liegt im freien Feld, umrahmt von Hecken und grossen Bäumen. Im Hintergrund der Roggen, der zur ersten Kette des Juras gehört.

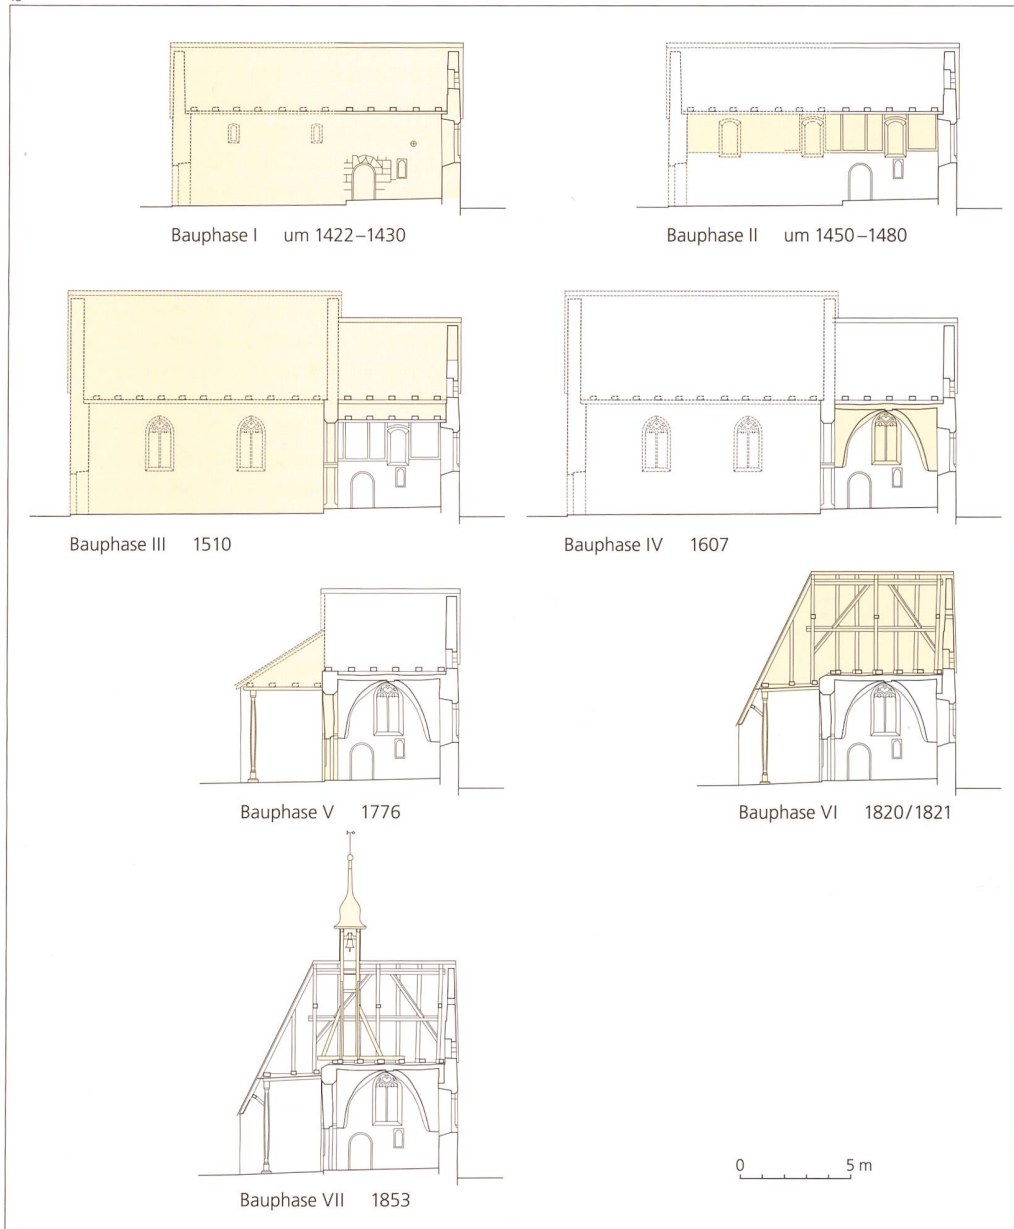
Abb. 13
Bauliche Entwicklung der Kapelle mit den Bauphasen I–VII, Längsschnitt. Farblich hervorgehoben sind die jeweiligen Veränderungen. Die in den Bauphasen I–IV eingezeichnete Ausdehnung des Kirchenschiffs gegen Westen ist nur eine Annahme. Befunde dazu fehlen.

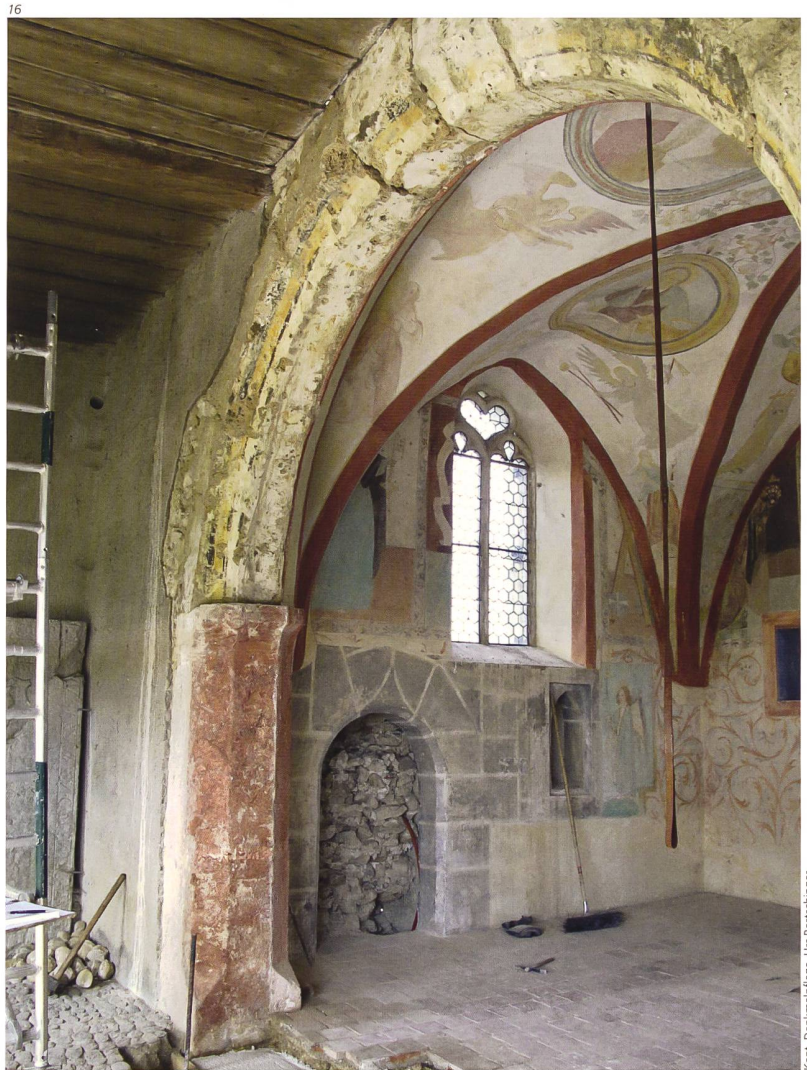
Abb. 16
Chorbogen während der Renovation. Zustand nach dem Abbruch der nachträglichen Ausmauerung. Blick gegen innen auf die Nordmauer des Chores, in der Mitte die ehemalige Sakristeitür.

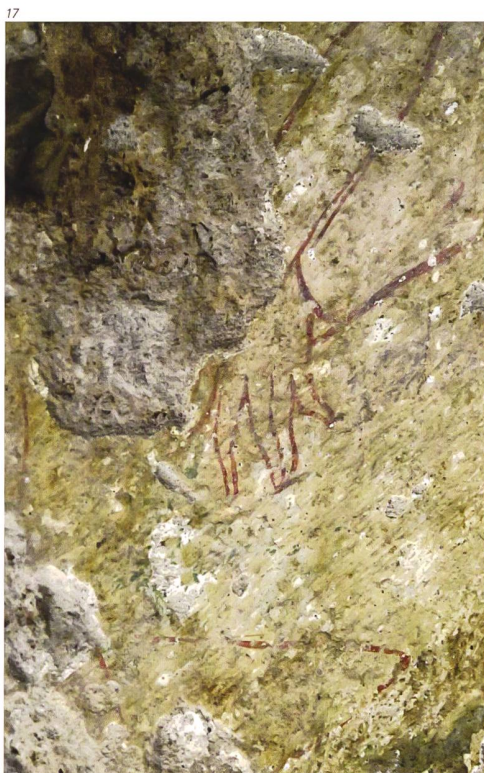
Abb. 17
Oberer Bereich an der Aussen-
seite der Chorbogenmauer,
nach dem Entfernen des neuen
Verputzes. Fragmentarisch
erhaltene figürliche Malerei
(Hand einer Figur). Die farbigen
Flächenausmalungen sind nicht
mehr erhalten.

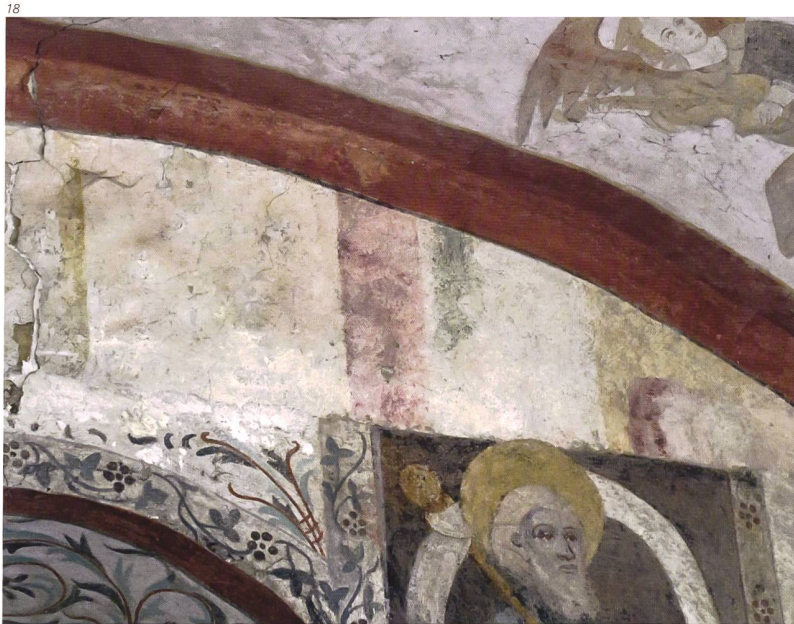
Abb. 18
Ostmauer des Chores, beim Anschluss an das Gewölbe. Zustand während der Renovierung. Unten die originale Apostelmalerei, mit dem Anschluss an die ehemalige gerade Bretterdecke. Darüber der erhaltene Restbereich der Wandausmalung zum nachträglichen Kreuzgratgewölbe. Das rote Abschlussband des Gewölbes stammt aus der Zeit der Restaurierung von 1937.

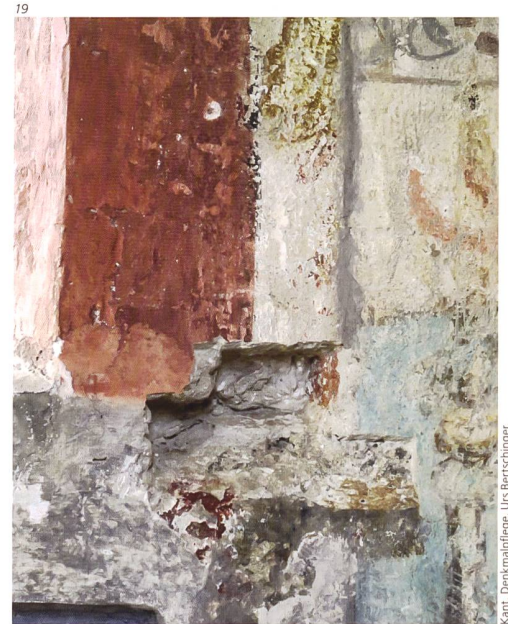
Abb. 19
Nordmauer, zwischen Fenster und Wandnische. Verputz- und Farbsondierung während der Bauuntersuchung. Sichtbar sind die alte Fensterleibung und Farbreste aus der Bauzeit der Kapelle.

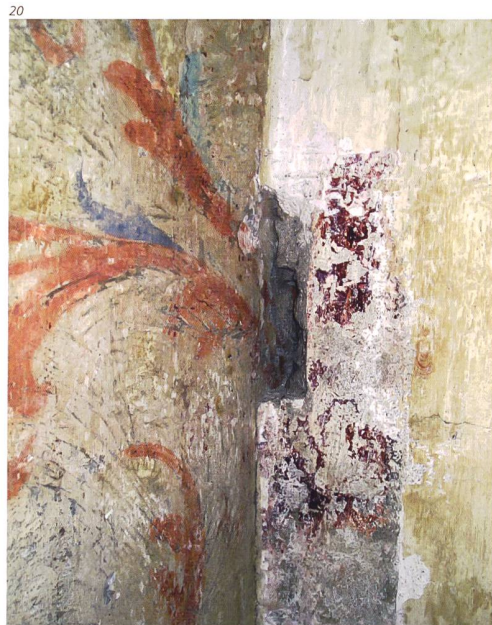
Abb. 20
Südmauer, beim Anschluss an den Chorbogen. Verputz- und Farbsondierung während der Bauuntersuchung. Die originale Sockelmalerei läuft hinter der nachträglichen Chorbogenmauer weiter.

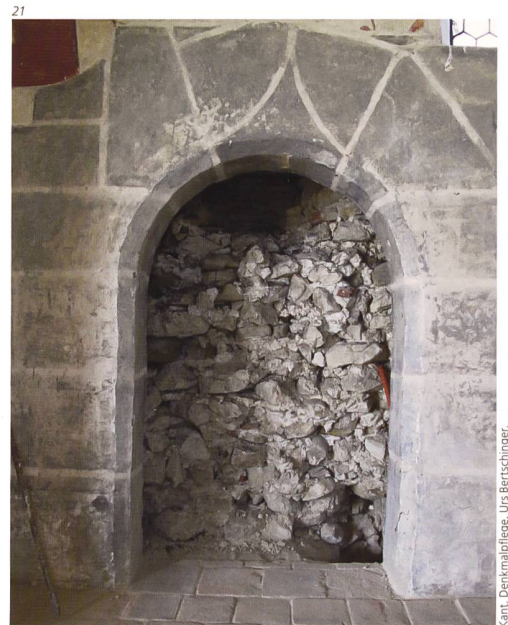
Abb. 21
Nordmauer, alter Zugang zur ehemaligen nordseitigen Sakristei. Die Sakristei wurde wahrscheinlich zusammen mit dem Schiff abgerissen und die Tür aussenseitig bündig zugemauert. Die graue Quadermalerei ist die älteste dekorative Malerei der Kapelle.

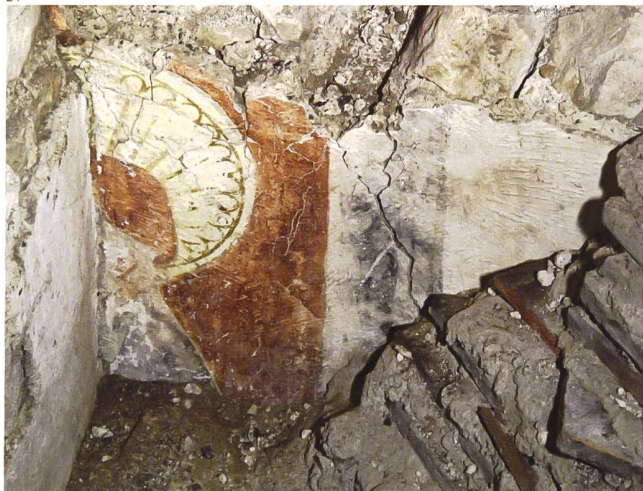
Abb. 24–29
Kopfbereiche der Apostel in
den jeweiligen Spickeln über
dem Gewölbe, beginnend
in der Nordwestecke,
vgl. die Figuren in Abb. 30.

Abb. 24
Ein Heiliger?, vgl. Figur a.
