Die fachgerechte Restaurierung des Kornspeichers im Bally-Park in Schönenwerd

MORITZ SCHIESS

Schönenwerd, Speicher im Bally-Park

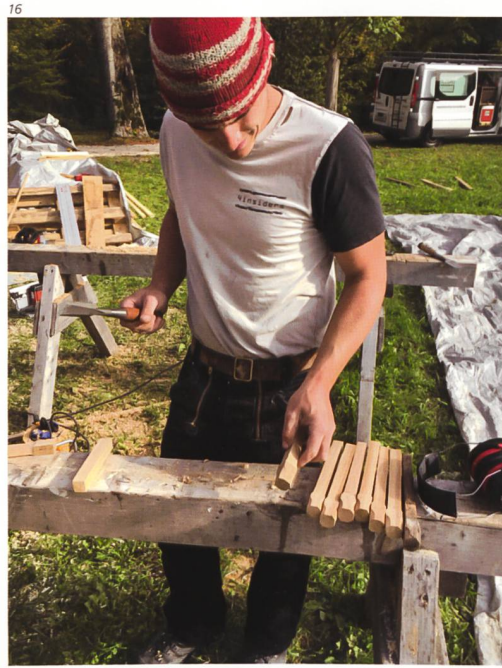
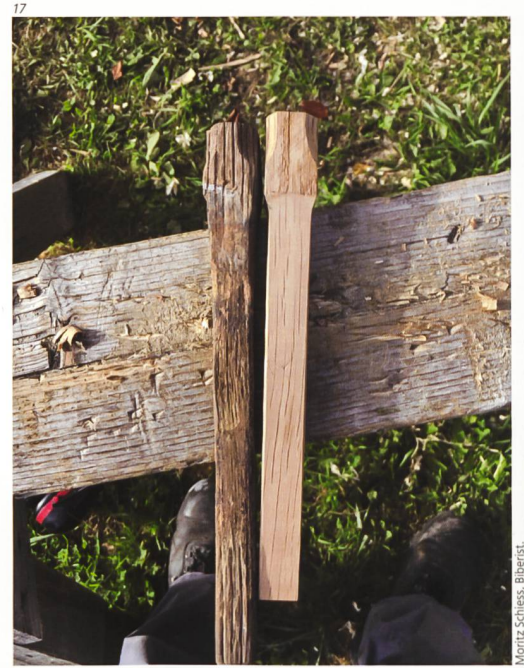
Abb. 16 und 17
Anfertigen von Holznägeln
zum Sichern der Verbindungen.

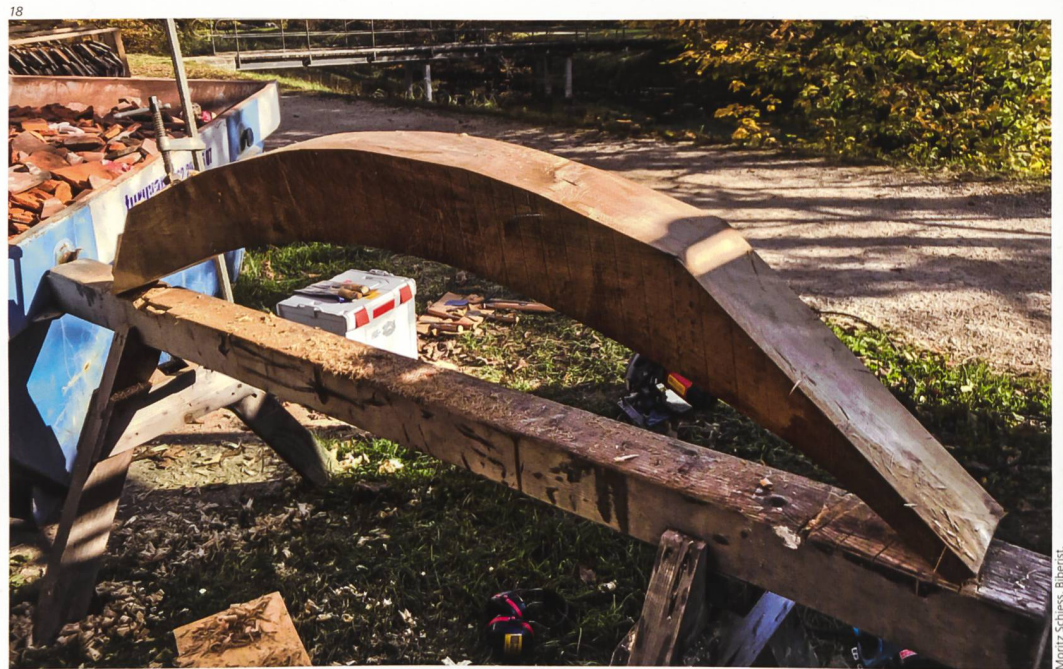
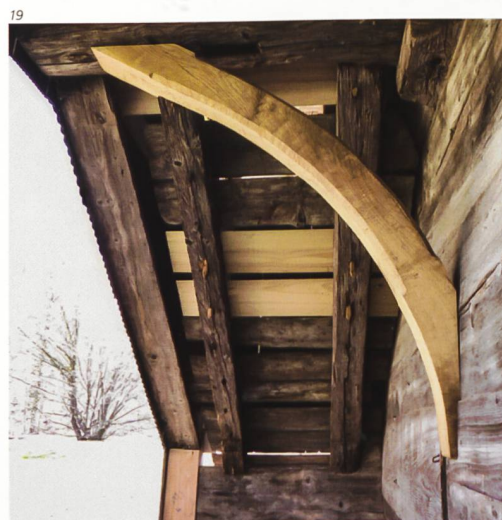
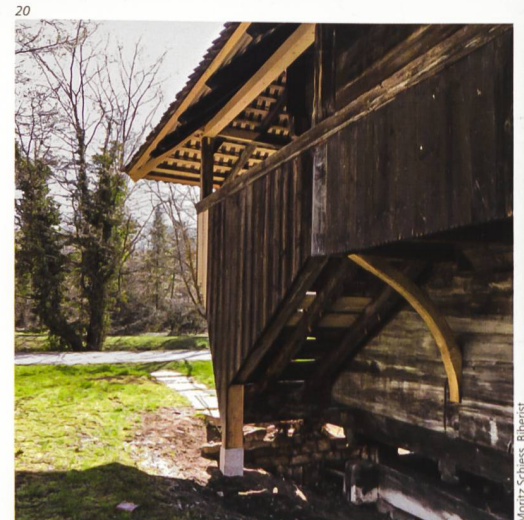
Mit der veränderten Nutzung im Bally-Park nahm verständlicherweise auch der Unterhalt ab. So wurden Bauteile, die für den statischen Lastabtrag wichtig sind, nach dem Auftreten von Schäden entfernt und nicht mehr ersetzt, wie zum Beispiel der eichene, krumme Bug, der 2014 nur noch auf der einen Seite original vorhanden war.

Abb. 18–20
Anfertigen eines Buges
aus einem krummen Ast
einer Eiche.
