**Zeitschrift:** Archäologie und Denkmalpflege im Kanton Solothurn  
**Herausgeber:** Amt für Denkmalpflege und Archäologie des Kantons Solothurn  
**Band:** 24 (2019)

**Artikel:** Die Stadtkirche in Olten wieder in Wert gesetzt  
**Autor:** Blank, Stefan  
**DOI:** <https://doi.org/10.5169/seals-846630>

# Die Stadtkirche in Olten wieder in Wert gesetzt

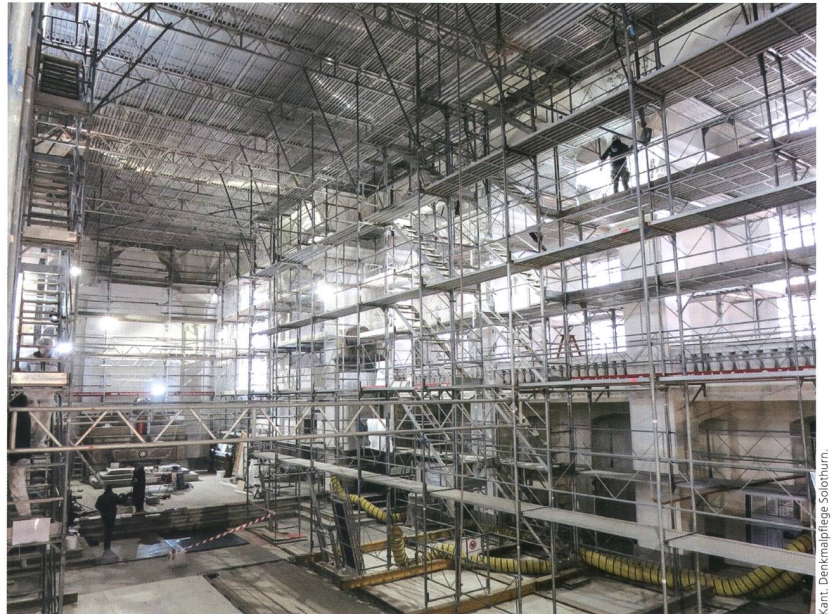
12

Direkt im Anschluss an die Instandstellung des Dachs und der Fassaden konnte im Sommer 2017 mit der Innenrestaurierung begonnen werden. Auch hier waren umfangreiche Voruntersuchungen sämtlicher Bau- und Ausstattungsteile vorausgegangen, insbesondere für Raumschale, Stuckaturen und Deckenbilder. Die Untersuchungsergebnisse bildeten die Grundlage für die Definition der auszuführenden Massnahmen, welche später vom Baugerüst (Abb. 12) aus und auch während der Bauphase laufend überprüft und wenn nötig angepasst wurden.

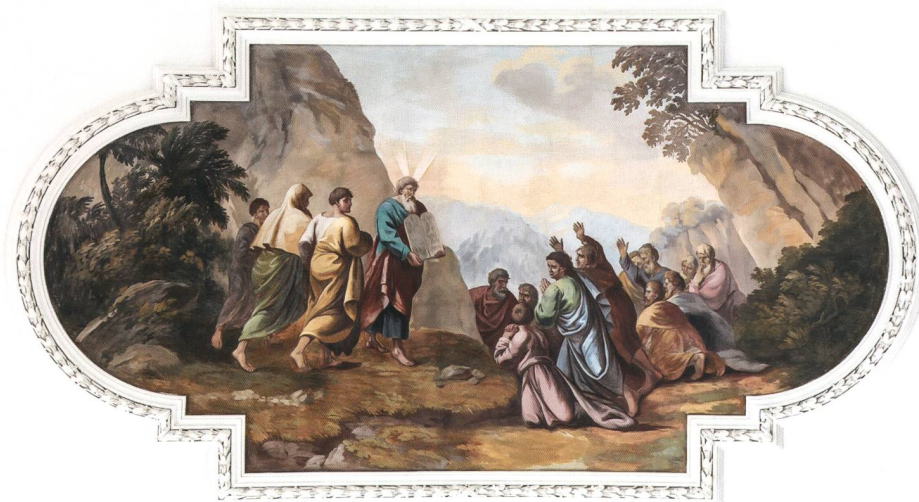
Abb. 16  
Das Deckenbild der Gesetzestafel Mose nach der Restaurierung.

Die ausgeführten Massnahmen waren bei allen Deckenbildern identisch. Stabile Malschichten wurden form- und figurengerecht mit Trockenreinigungsschwämmen vorgereinigt. Lose Farbschichten wurden mit Spezialkompressen gefestigt und gereinigt (Abb. 17–19), Risse soweit nötig geöffnet, lose Kitungen entfernt, Hohlstellen hintergossen und Randsicherungen vorgenommen. Sämtliche Flicke erfolgten mit Kalkmörtel und pigmentierter Kalkmilch, die Fehlstellen in der Malschicht wurden zurückhaltend geschlossen. Störende ältere Retuschen wurden mittels der sogenannten Punteggio-Technik zurückgenommen respektive gebrochen, ohne flächigdeckende neue Retuschen anzubringen. Um das Rissbild optisch zu beruhigen, wurden die Risse mit

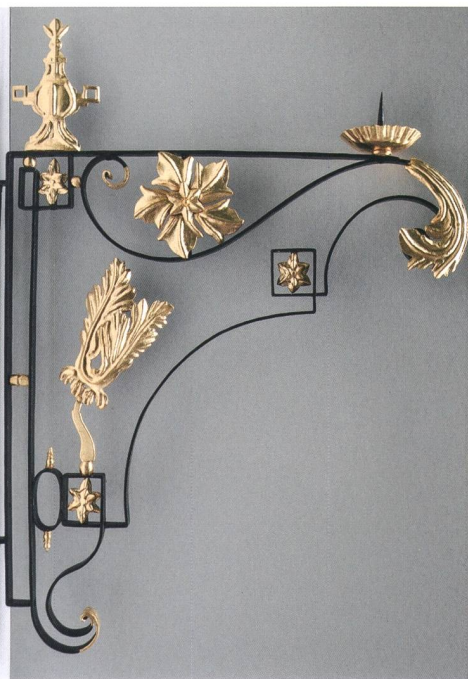
Abb. 24  
Einer der vier erhaltenen originalen Apostelleuchter nach der Restaurierung.

Von den ursprünglich zwölf schmiedeeisernen Apostelleuchtern (Abb. 24) waren nur noch vier Stück erhalten. Diese wurden gereinigt, die Schwarzfassung ausgebessert und die bronzierten Appliken mit Blattgold überschossen. Zur Komplettierung des Bestandes wurden zudem acht Leuchter nachgebildet und an ihren angestammten Standorten an den Pfeilern montiert.

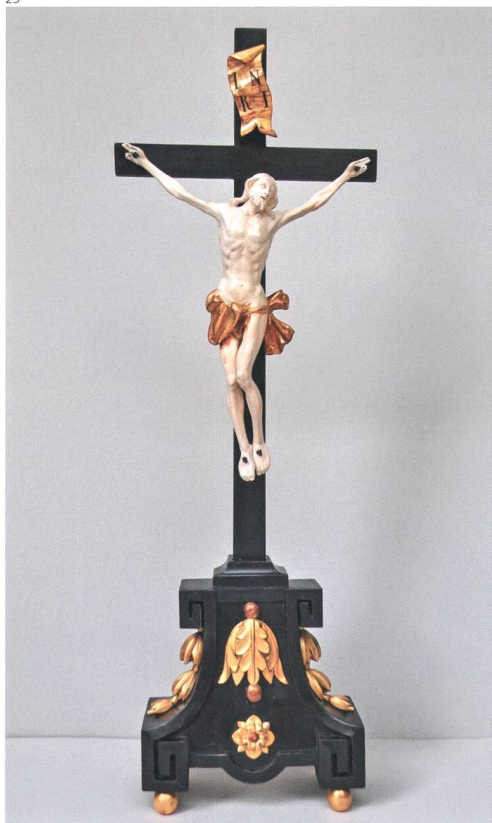
Abb. 25  
Altarkreuz nach der Restaurierung.

Die drei hölzernen Altarkreuze (Abb. 25) befanden sich in einem schlechten Zustand. Die Massnahmen umfassten die Reparatur der verschiedenen gebro-

chenen oder abgebrochenen Teile, die Restaurierung der schwarzen Fassung der Kreuze, die Entfernung des unschönen Bronzeanstriches auf den Goldornamenten und den Christuskorpussen sowie die Freilegung der darunterliegenden Erstfassung mit hellem Inkarnat und polimentvergoldetem Lententuch.
