**Zeitschrift:** Archäologie und Denkmalpflege im Kanton Solothurn  
**Herausgeber:** Amt für Denkmalpflege und Archäologie des Kantons Solothurn  
**Band:** 25 (2020)

**Artikel:** Die Antoniuskapelle in Deitingen und die 'Entdeckung' des ehemaligen Beinhauses  
**Autor:** Bertschinger, Urs  
**DOI:** <https://doi.org/10.5169/seals-905693>

## Die Antoniuskapelle in Deitingen und die «Entdeckung» des ehemaligen Beinhauses

URS BERTSCHINGER

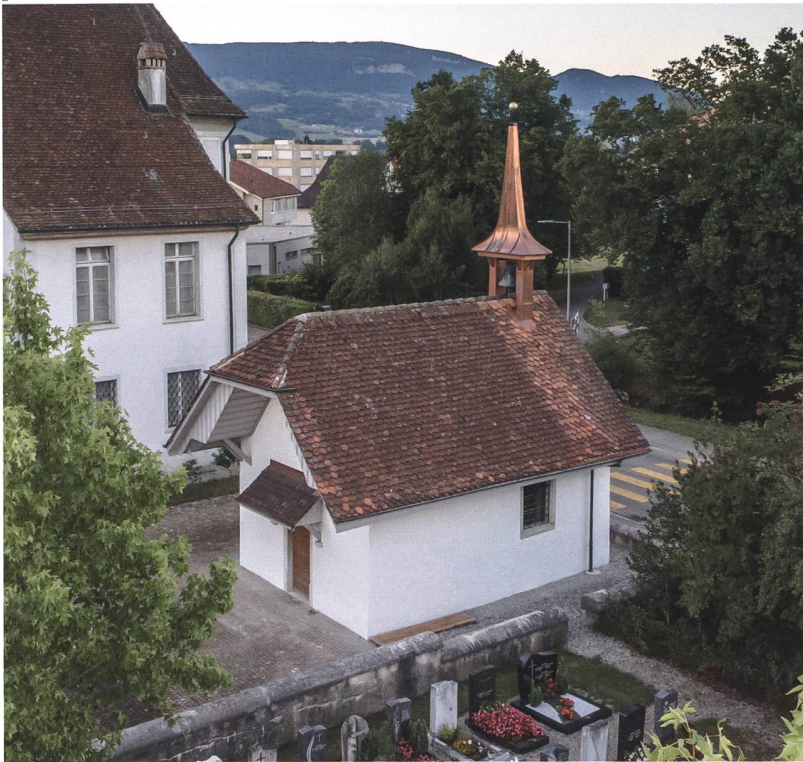
Abb. 2  
Die Kapelle im Zustand nach der Restaurierung 2020. Ersetzt wurden der gesamte Aussenverputz und der kupferverkleidete Dachreiter.

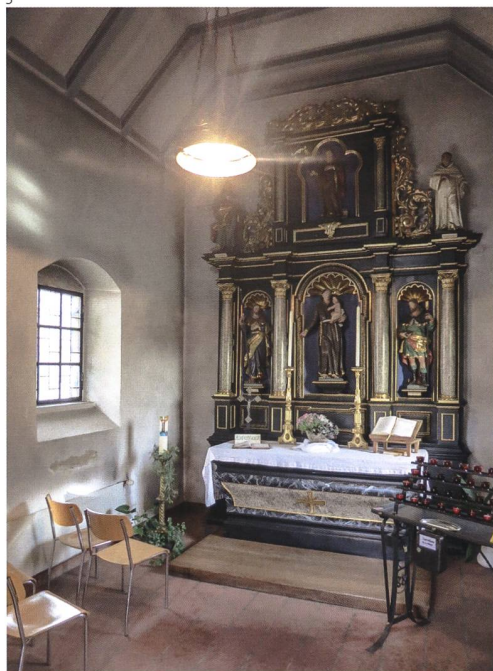
Abb. 3  
Der Innenraum der Antoniuskapelle mit dem ostseitigen Altar im Zustand vor der Restaurierung.

Der Innenraum ist umlaufend verputzt und weiss gestrichen. Die beiden seitlichen Metallfenster weisen eine einfache rechteckige Bleiverglasung auf. Der Boden besteht aus orthogonal verlegten quadratischen Tonplatten. Vor der Ostwand steht auf einem Holzstufenpodest der grosse, hochaufragende Figurenaltar. Die Deckenverkleidung mit schrägen Seiten und geradem Abschluss besteht aus querlaufenden, grau gestrichenen Bälkchen mit dazwischenliegenden, weiss gestrichenen Pavatexplatten. Bis zur Restaurierung wiesen die verputzten Innenwände eine starke Oberflächenverschmutzung auf, bewirkt durch Mauerfeuchtigkeit und Luftumwälzungen der Wandradiatoren. Der Verputz in den Sockelbereichen war zudem durch partielle Abplatzungen und Salzausbildungen geschädigt. Hervorgehoben wurden diese Schäden grösstenteils durch den zu dichten zementösen Wandverputz und die organisch gebundenen, diffusionsarmen Wandanstriche. Wie die verputzten Wände waren auch der letztmals 1973 restaurierte Altar und die Altarfiguren oberflächlich verschmutzt. Gewisse Abplatzungen an den Fassungen waren vorhanden, ansonsten schien der Altar aber in einem relativ guten Zustand zu sein.
