# Le théâtre romain d'Avenches. Travaux de recherches et de consolidation en 2012

Thomas Hufschmid  
Noé Terrapon  
avec une contribution de Hugo Amoroso

Dans le cadre des mesures prises en 2012 afin de restaurer le secteur de l'*aditus* SW du théâtre romain d'Avenches, plusieurs sondages exploratoires ont été réalisés conjointement à une série d'analyses de maçonneries. Ces travaux ont montré que notre connaissance de l'édifice reste encore incomplète et que toute observation, même ponctuelle, peut être de première importance pour la reconstruction du bâtiment.

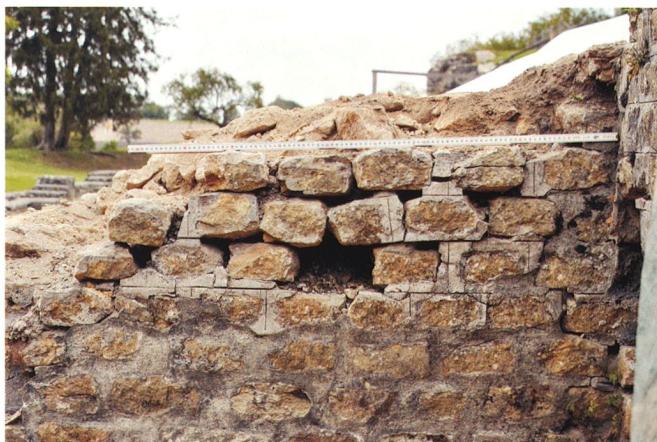
**Fig. 11**

tungszustand des *opus vittatum*-Mauerwerks auf der Westseite von M 93 kaum besser. Von dieser sich noch max. 1,80 m über das aktuelle Gehni-veau erhebenden Mauerschale haben sich lediglich noch vier originale Handquaderreihen in der oberen Zone der Mauer *in situ* erhalten (Fig. 11), der Rest ist dem Steinraub und älteren Restaurierungsmassnahmen zum Opfer gefallen<sup>8</sup>.

Théâtre. Südwestliche Mauerschale von M 93 ; Kalksteinmauerwerk in opus vittatum-Technik, bestehend aus gelben Kalkstein-Handquadern in hellgrauem, fast weisslichem Kalkmörtel. Der Fugenstrich im Mörtel ist antik. Nur die obersten vier Steinlagen sind noch original, der Bereich darunter ist eine modernen Restaurierung. Blick von Südwesten.

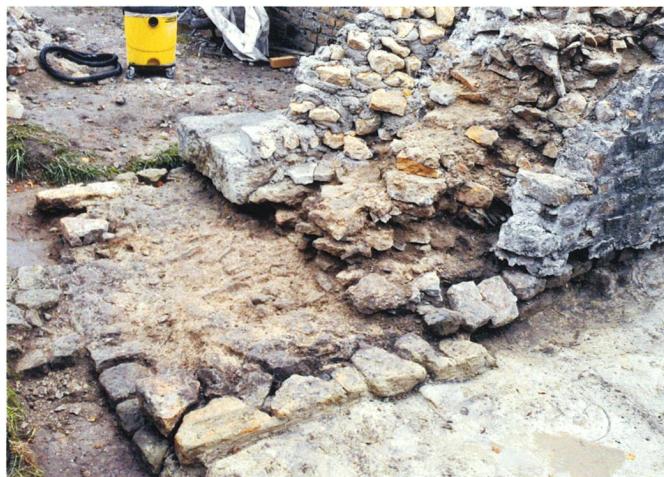
**Fig. 15**

Théâtre. Hallenseitiger Bereich von M 93 mit Rest der im Rahmen einer älteren Restaurierung erneuerten Kalkstein-Mauerschale (rechts) und der Bettung für den einst im Nordwesten an den noch erhaltenen Quader anschliessenden Werkstein (vgl. Fig. 10). Am linken Bildrand ist noch die als Schwellenunterlage dienende, zwischen M 93 und M 94 liegende Quermauer erkennbar. Blick von Westen.

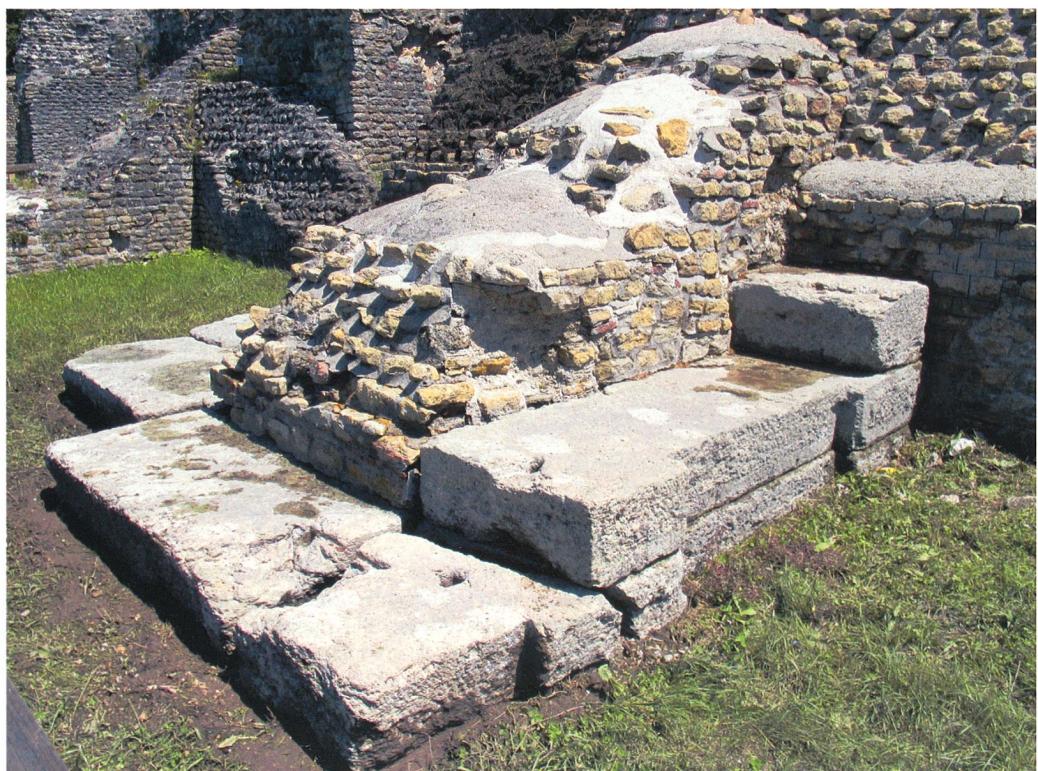
**Fig. 17**

Théâtre. Symmetrisch zu M 93 gelegene orchestraseitige Werksteinfassade des aditus NE (M 48). Hier sind noch bis zu drei originale Quaderlagen erhalten, während der dahinterliegende Mauerkerne stark restauriert und in seiner Aussage verfälscht ist. Gut erkennbar sind die im Bereich der beiden untersten Lagen bossiert belassenen, pilasterartigen Vorsprünge, die wir als Rahmung eines Blendarkadendekors interpretieren. Blick von Westen.

13 Durch in ihrer Aussage fehlerhafte Restaurierungen sind die Baubefunde in diesem Bereich heute stark verwischt. So wurde etwa das Kernmauerwerk von M 48 an der Kontaktzone zu den Muschelkalkquadern der Fassadenverblendung im Charakter eines Schalenmauerwerks (*opus vittatum*) rekonstruiert, so dass die Mörtelnegative der hier an das Kernmauerwerk stossenden Quader nicht mehr erkennbar sind (Fig. 17). Ebenso wurde bei den vermutlich 1904 durchgeföhrten Restaurierungsarbeiten M 54 im Bereich oberhalb der Fassadenquader fälschlicherweise mit einem Schalenmauerwerk rekonstruiert. Aufgrund dieser falschen Rekonstruktionen hat G. Matter in seiner Untersuchung zum Theater von Avenches die Werksteinelemente der Mauerkörper M 48 und M 93 einer zweiten Bauphase zugewiesen, die einer nachträglichen Monumentalisierung dieser Zonen entsprochen habe (Matter 2009, S. 106 mit Anm. 584; S. 140; Beil. 7). Die sorgfältige Analyse der noch erhaltenen originalen Baubefunde und die Situation nach der Entrestaurierung von M 93 belegen aber eindeutig, dass die genannten Werkstein-elemente und das Mörtelmauerwerk gemeinsam entstanden sind und zur ursprünglichen Bauphase des Theaters gehören.

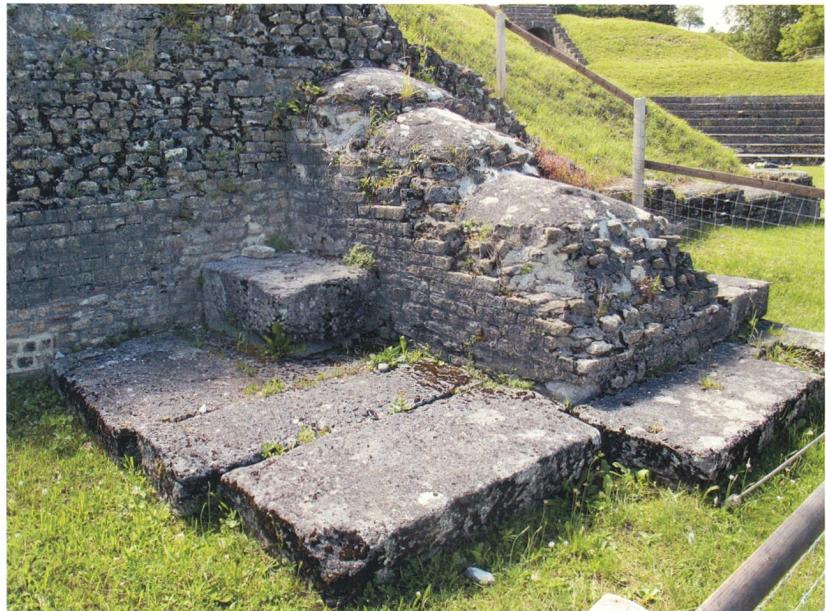
**Fig. 18**

Théâtre. Dem einst überwölbten Teil des *aditus* NE zugewandte Seite von M 48. Deutlich ist die (stark restaurierte) *opus vittatum*-Mauerschale erkennbar sowie die sekundär davor gebaute, massive, pfeilerartige Konstruktion M 185, von der noch ein Stein der zweiten Quaderlage *in situ* verblieben ist. Die Situation entspricht in symmetrischer Anordnung genau dem (schlechter erhaltenen) Baubefund im *aditus* SW. Blick von Norden.

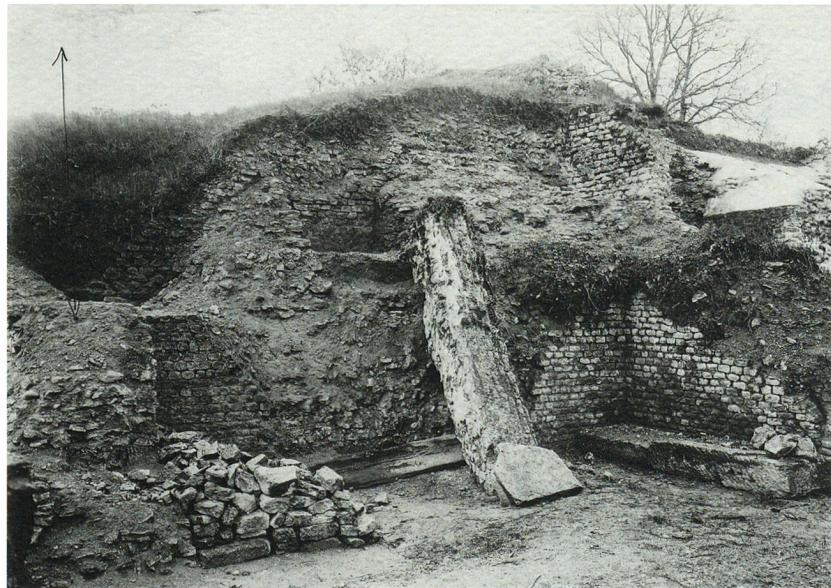
**Fig. 27**

Théâtre. La halle SW lors des fouilles de 1898.

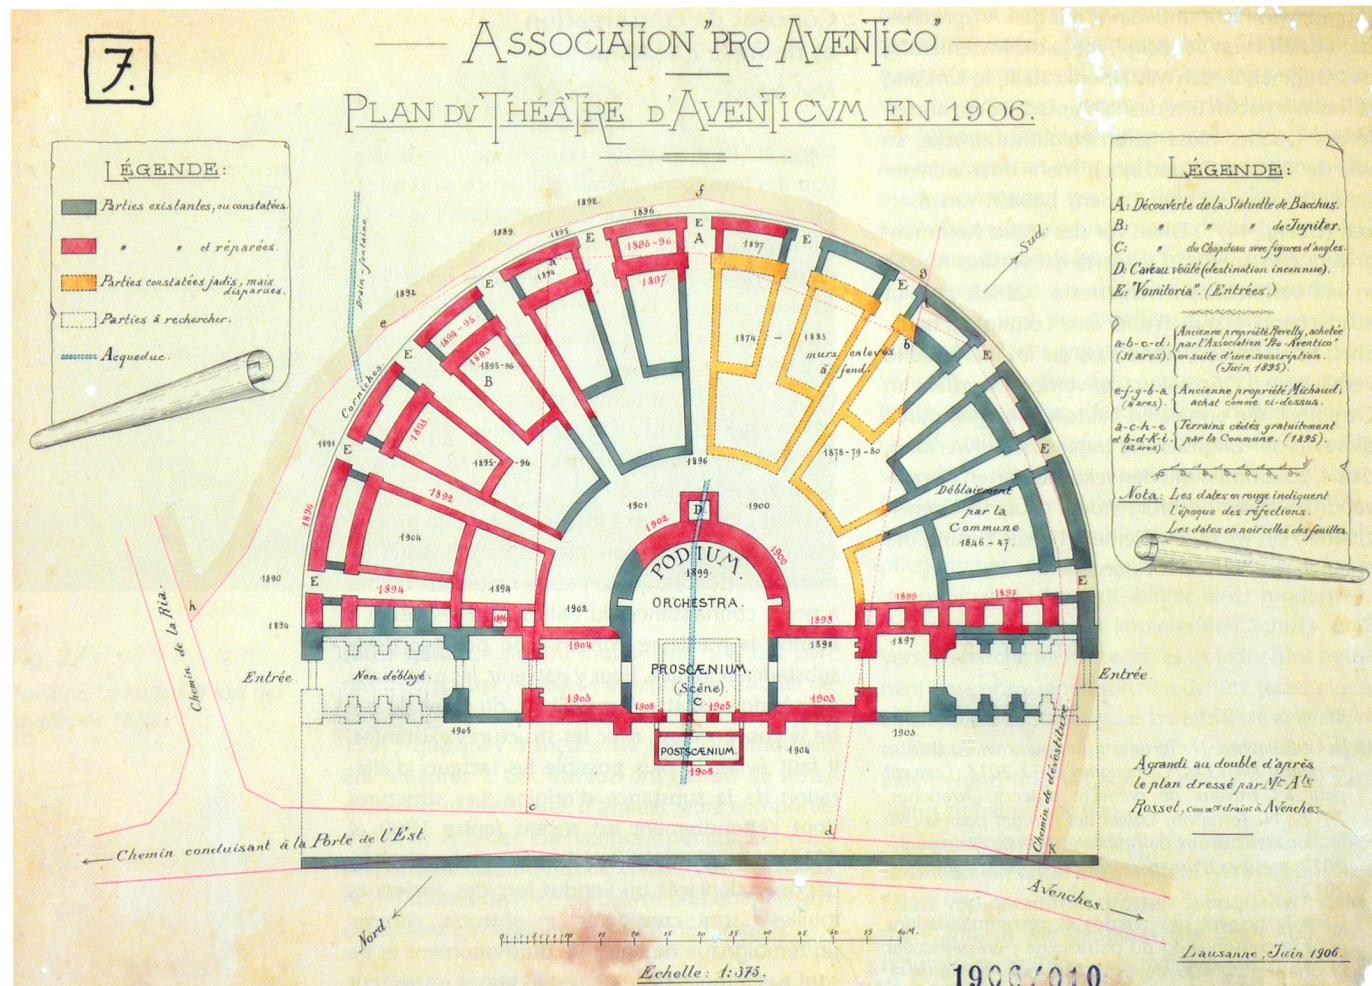
*Fig. 28*

*Théâtre. Plan du théâtre datant de 1906 avec la chronologie des interventions de consolidation depuis 1898.*

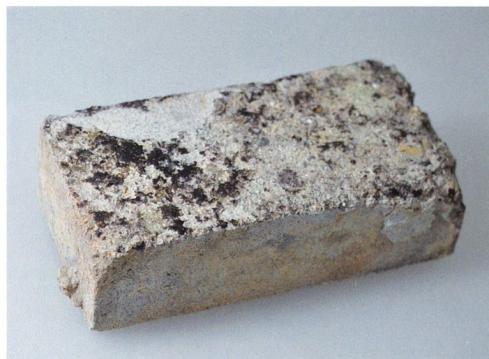
Fig. 29

Théâtre. Brique en ciment utilisée pour marquer la limite des restaurations du XIX<sup>e</sup> s. (dès 1898).

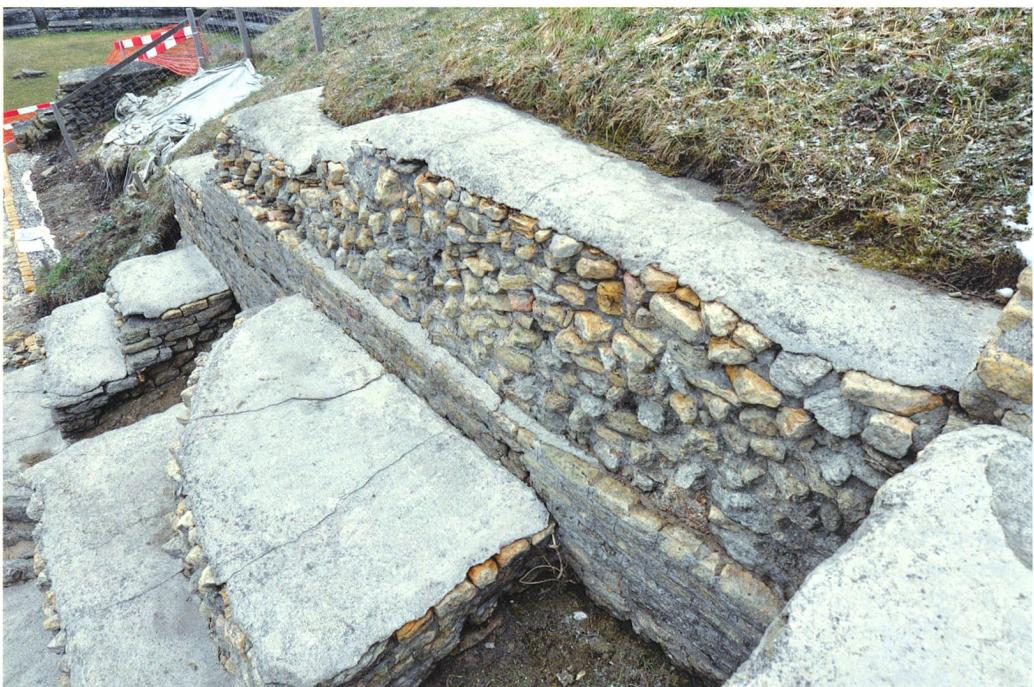
**Fig. 32 (ci-dessous)**

Théâtre. Vue du sondage 1 derrière le mur M 91. La restauration du XIX<sup>e</sup> s. (type 3) mesure ~70 cm de largeur soit la moitié du mur d'origine. Ce sondage a servi de tranchée drainante.

Une tranchée drainante d'approximativement 1 m de largeur et remplie de boulets de diamètre de 16 à 32 mm a été creusée jusqu'à une profondeur de 30 cm sous le ressaut de fondation du mur M 91 (cf. fig. 32). Un puits d'évacuation de ~40 cm de côté a été excavé au fond de cette tranchée, il descend 20 cm au-dessous de la semelle de fondation du mur. L'évacuation est prévue en raccordant ce puits à une canalisation placée sous la fondation, perpendiculairement au mur. Cette dernière se déversera dans un drainage périphérique qui longera les murs (fig. 38). Des barbacanes de 11 cm de diamètre ont été forées tous les 140 cm à la base du mur M 91, dans la seconde assise datant du XIX<sup>e</sup> s.<sup>82</sup>. Elles assurent l'évacuation des eaux et évitent la pression hydrostatique provenant du talus. Le drainage périphérique sera relié à un puisard de 2,5 à 3 m de profondeur qui conduit les eaux dans la nappe phréatique (fig. 38). Ce système de drainage remplit une double fonction. Il permet l'évacuation des eaux météoriques tout en éloignant la végétation de la base des murs.

Dans la partie sud le noyau romain n'était pas conservé en élévation. Le mur restitué repose sur la fondation romaine et ne mesure que 70 cm de largeur. Son parement aligné sur celui du mur de type 1 fait partie de la même phase de construction (cf. fig. 32). Les 30 derniers centimètres de ce dernier, en direction du mur M 93, ont été réalisés en écorché (cf. fig. 12). L'écorché réalisé ici suggère que le parement en petit appareil du mur M 91 formait un angle de 90° pour s'aligner sur la face avant du bloc en grès coquillier se trouvant à la base du parement nord-est du mur M 93. On sait maintenant que cette interprétation est erronée<sup>85</sup>. La partie en écorché a été dérestaurée et rétablie de la même manière que le parement nord-est du mur M 93.

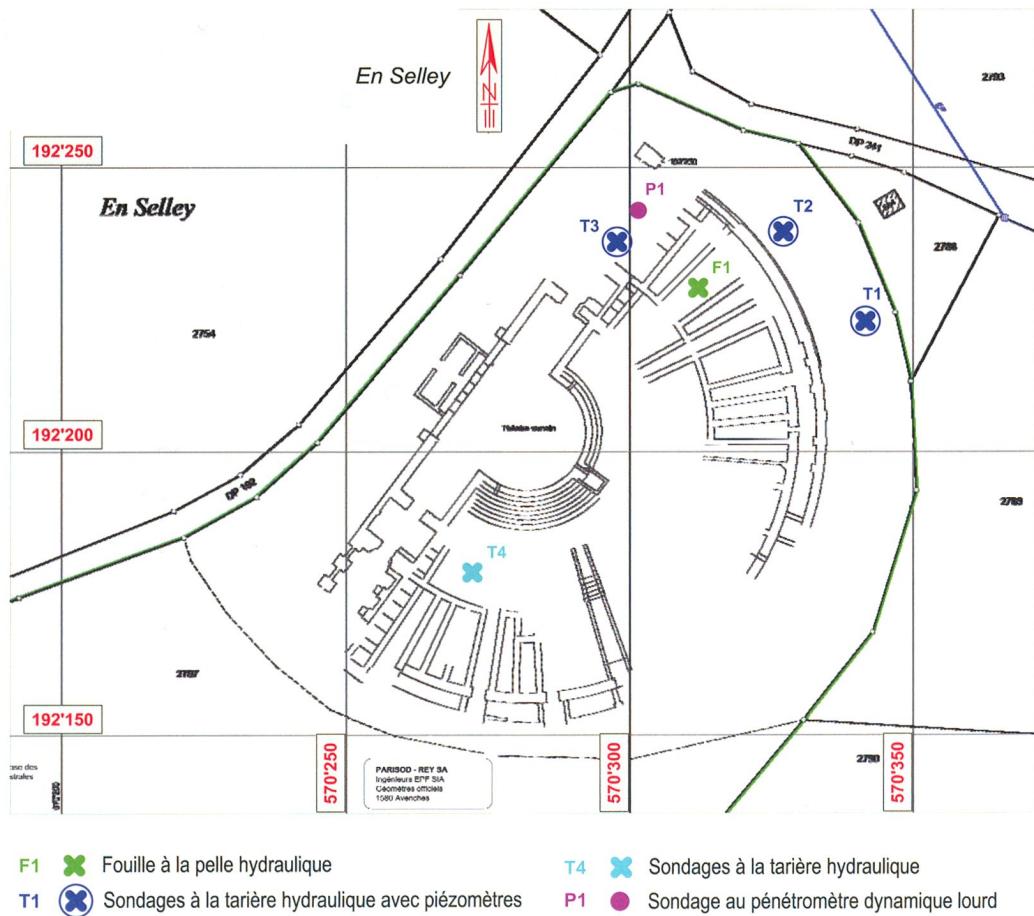
**Fig. 37**

dans le but de déterminer la provenance de l'eau dans les maçonneries<sup>60</sup>. Elle conclut que le sous-sol du théâtre est sec dans deux sondages sur quatre (fig. 37, T3 et T4). On trouve de l'eau souterraine à une altitude de 450,00-451,00 m dans les forages T1 et T2, situés sous la halle NE<sup>61</sup>. Le forage T4, situé à la base de la seconde *praecinctio* a atteint la molasse sèche à 9 m (alt. 451,00 m). Les semelles de fondations de l'*aditus SW* (alt. 454,14 m) étaient assez éloignées de la nappe phréatique lors de ces mesures<sup>62</sup>. Au vu des profils géologiques relevés, des puisards pourront être aménagés afin d'évacuer les eaux de surface. Ils seront placés dans des zones où les

Théâtre. Plan de situation des sondages pour l'étude hydrogéologique.

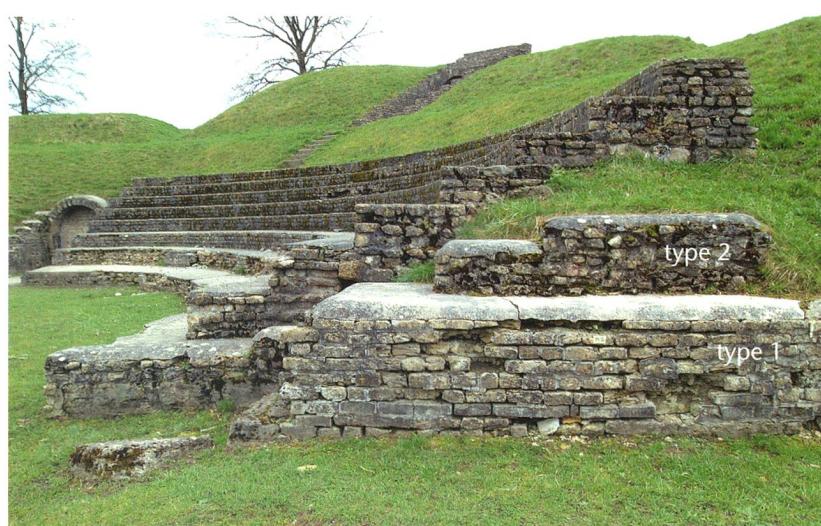
*Fig. 39*

*Théâtre. Vue des parements de type 1 et type 2 du mur M 91 avant restauration.*

Un mur de 70 cm de largeur a été monté au dessus de la maçonnerie de type 1 et qui s'appuie contre le talus retenant les gradins (fig. 39). Son parement vertical a été réalisé en écorché. Bien que le parement du type 2 ait été réalisé en écorché, le décalage de ~70 cm entre les parements des types 1 et 2 donnait l'impression de deux murs contrebattant l'une contre l'autre alors qu'il s'agit d'une seule et même maçonnerie. Cette maçonnerie, entièrement reconstituée au XIX<sup>e</sup> s., a été retirée pour permettre la restitution du mur dans toute sa largeur et éviter une fausse interprétation des ruines. À l'issue de nos travaux, il ne restera qu'un seul appareillage pour le mur M 91, correspondant au type 1 décrit plus haut, soit une maçonnerie massive de 150 cm de largeur. Son sommet sera en léger retrait par rapport à la base des gradins<sup>84</sup> et longera le talus avant de rejoindre le sommet du mur M 90.

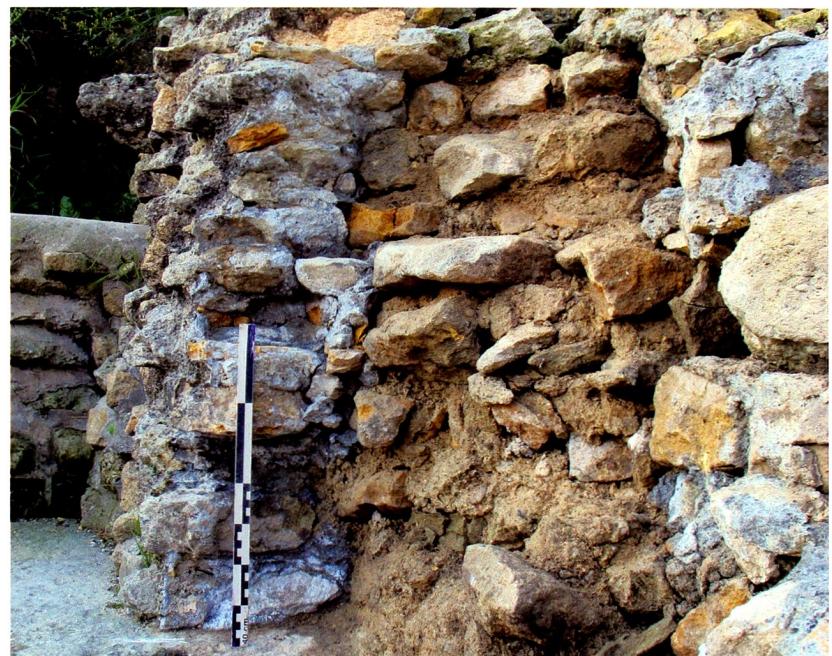
**Fig. 42**

Les restaurations du mur M 93 posaient des problèmes d'interprétations complexes, en particulier son parement nord-est, réalisé en écorché. Comme on l'a vu plus haut, cet écorché est lié à une interprétation erronée du XIX<sup>e</sup> s.<sup>86</sup> Lors des travaux préliminaires, nous avions décidé de faire des sondages pour trouver d'éventuels indices nous permettant d'identifier les différentes phases de construction (fig. 42). Les restes de mortier d'origine que nous avons trouvés à cette occasion (cf. fig. 13 et 14) ont été soigneusement dégagés et documentés avant d'être consolidés avec l'ester éthylique de l'acide silicique<sup>87</sup>. La dérestauration complète de ce parement ainsi que la partie du mur M 91 qui s'y appuie (cf. fig. 12) est alors devenue nécessaire. Le noyau romain dégagé était très friable et a été consolidé avec un lait de chaux à 5% vol.<sup>88</sup> Cette opération était indispensable

Théâtre. Sondage dans le mur M 93. Le noyau romain apparaît en beige sous une imitation de noyau en écorché constituée de moellons de ciment datant du XIX<sup>e</sup> s.

pour permettre au mortier de restauration de s'y accrocher. Les blocs de grès de la maçonnerie d'origine ont été perdus ou détruits avant la fin des restaurations du XIX<sup>e</sup> s. Nous avons suggéré leur positionnement d'origine en reconstituant le négatif des blocs de grand appareil contre le noyau romain. Pour des raisons techniques, il n'était pas possible de restituer les négatifs exactement à leur emplacement d'origine (cf. fig. 8). La couche

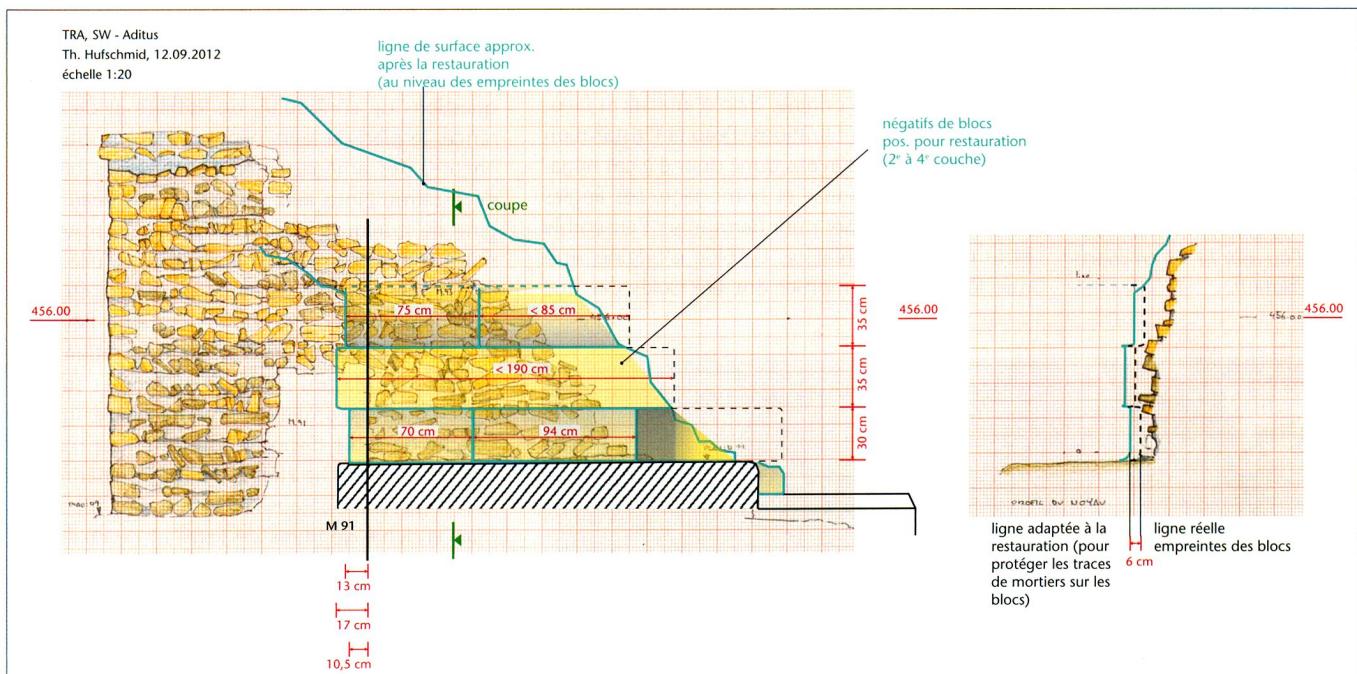
**Fig. 43**

Théâtre. Croquis pour plan d'exécution des négatifs de blocs en grand appareil du mur M 93.
