Le théâtre romain d'Avenches : travaux de recherches et de consolidation en 2012

Autor(en): **Hufschmid, Thomas / Terrapon, Noé / Amoroso, Hugo**

Zeitschrift: **Bulletin de l'Association Pro Aventico**

Band (Jahr): **54 (2012)**

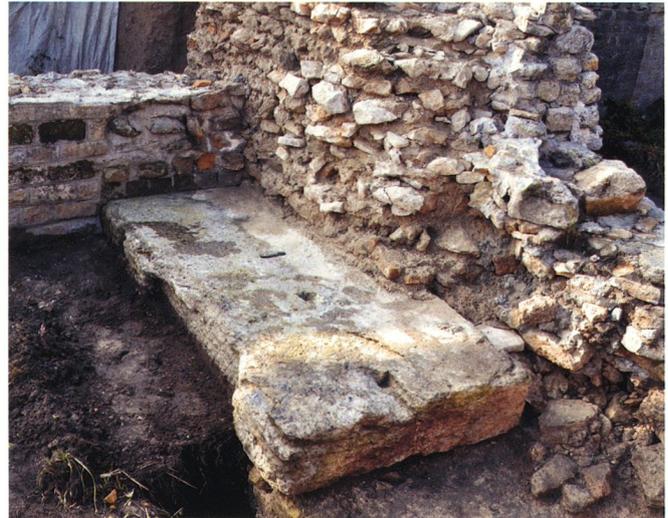
Fig. 11

Théâtre. Südwestliche Mauerschale von M 93 ; Kalksteinmauerwerk in opus vittatum-Technik, bestehend aus gelben Kalkstein-Handquadern in hellgrauem, fast weisslichem Kalkmörtel. Der Fugenstrich im Mörtel ist antik. Nur die obersten vier Steinlagen sind noch original, der Bereich darunter ist eine modernen Restaurierung. Blick von Südwesten.

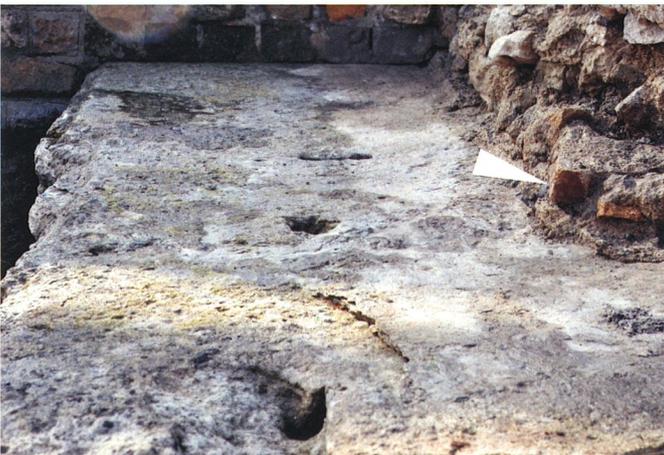
Fig. 12

Théâtre. Übersicht über M 93 mit dem originalen Werksteinquader der orchestraseitigen Fassade in situ. Deutlich sind die pilasterartigen Verkröpfungen und der bossiert belassene obere Rand zu erkennen. Im Vordergrund die Seitenfläche mit Anthyrose und Klammerloch, im Zentrum, quer zur Ausdehnung des Quaders ein langrechteckiges Wolfsloch. Blick von Westen.

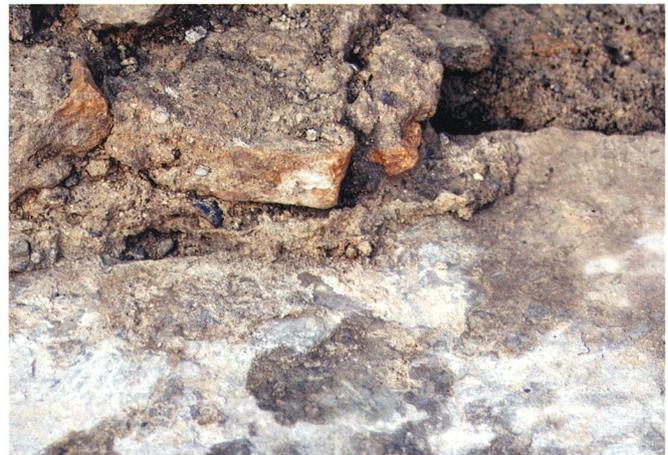
Fig. 13

Théâtre. Oberfläche des Werksteinquaders von fig. 12. Bei genauem Hinsehen sind die geglätteten Flächen zum Aufsetzen der nächstfolgenden Quaderlage erkennbar. In der rechten Bildhälfte ist die untere Kante der heute fehlenden Quader als Negativabdruck in der aufbördelnden Mörtelkante noch sichtbar. Rechts (Pfeil) ein Versatz in der Mörtelbraue, der eine Quaderecke anzeigt. Im Vordergrund das bereits erwähnte Klammerloch am Quaderrand, im Zentrum das Wolfsloch, dazwischen das Stemmloch zu einem in der nächsten Quaderlage befindlichen « Zugloch ». Blick von Nordwesten.

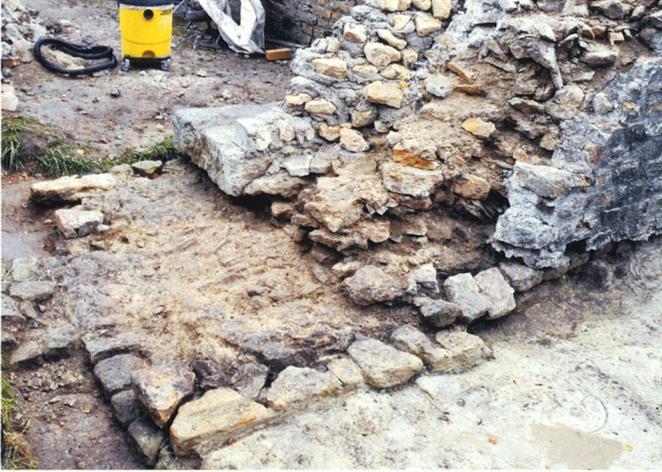
Fig. 15

Théâtre. Hallenseitiger Bereich von M 93 mit Rest der im Rahmen einer älteren Restaurierung erneuerten Kalkstein-Mauerschale (rechts) und der Bettung für den einst im Nordwesten an den noch erhaltenen Quader anschließenden Werkstein (vgl. Fig. 10). Am linken Bildrand ist noch die als Schwellenunterlage dienende, zwischen M 93 und M 94 liegende Quermauer erkennbar. Blick von Westen.

Im Nordwesten schliesst an M 93 und mit dieser im Verband entstanden eine 75 cm breite, vorwiegend aus Molassesandsteinen und Mörtel gefügte Quermauer an, bei der es sich um das Fundament einer zwischen die Mauerzüge M 93 und M 94 gespannten Schwelle handeln muss (Fig. 15). Diese Schwelle, vermutlich aus einem grossen Muschelkalksteinquader bestehend, markierte den Übergang vom offenen zum überwölbten Bereich des *aditus* SW.

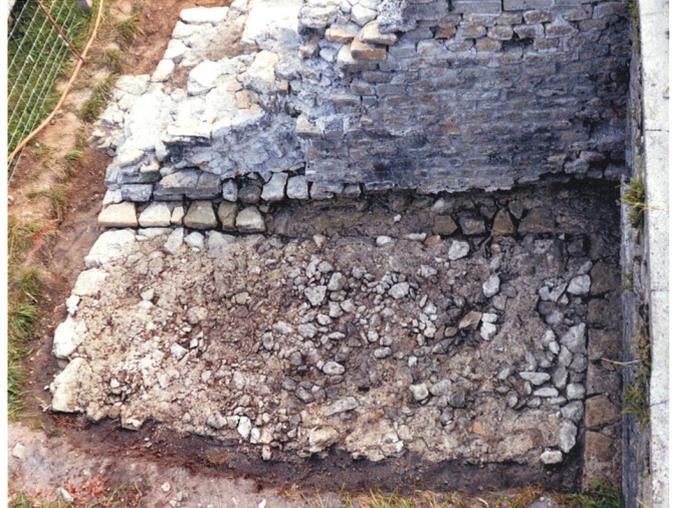
Fig. 16

Théâtre. Aufsicht auf das sekundär eingebrachte Fundament M 191. Aufgrund der analogen Situation im aditus NE (vgl. Fig. 18) lässt sich aufzeigen, dass die Stücker als Unterlage für eine massive, aus Muschelkalksteinquadern gefügte Baukonstruktion gedient hat; die Quader überdeckten auch die im Bild sichtbaren Fundamentabsätze der Mauern M 93 und M 90. Blick von Südwesten.

Eindeutig sekundär angefügt ist ein nordwestlich an M 93 reichendes, bis an die Cavea-Abschlussmauer M 90 ziehendes 3,50 × 1,60 m messendes Fundament (M 191) aus Molasse-Bruchsteinen in reichlich Kalkmörtel (Fig. 16). Die Struktur ist lediglich ca. 40-50 cm mächtig und diente, wie die vergleichbare Situation von M 185 im *aditus* NE zeigt, als Unterlage für eine massive, pfeilerartige Konstruktion aus Muschelkalksteinblöcken (vgl. Fig. 18).

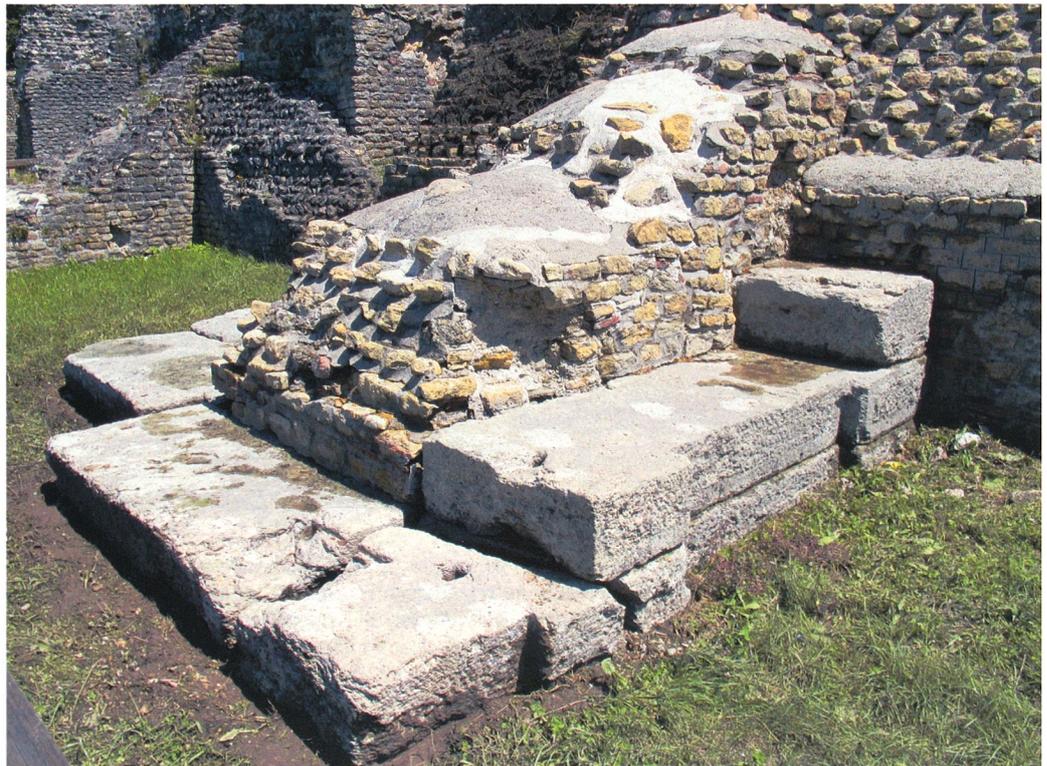
Fig. 17

Théâtre. Symmetrisch zu M 93 gelegene orchestraseitige Werksteinfassade des aditus NE (M 48). Hier sind noch bis zu drei originale Quaderlagen erhalten, während der dahinterliegende Mauerkern stark restauriert und in seiner Aussage verfälscht ist. Gut erkennbar sind die im Bereich der beiden untersten Lagen bossiert belassenen, pilasterartigen Vorsprünge, die wir als Rahmung eines Blendarkadendekors interpretieren. Blick von Westen.

Von der zur offenen Zone des *aditus* hin orientierten Werksteinfassade sind noch bis zu drei originale Quaderlagen erhalten, so dass das verkörperte System mit den 65-70 cm breiten und 10 cm tiefen pilasterartigen Vorsprüngen deutlich ablesbar ist (Fig. 17). Die erhalten gebliebenen Originalpartien der Cavea-Abschlussmauer M 54 zeigen zudem, dass die Quader der Werksteinfassade von M 48 in das Kernmauerwerk von M 54 eingegriffen haben und zeitgleich mit der Cavea-Abschlussmauer entstanden sein müssen¹³.

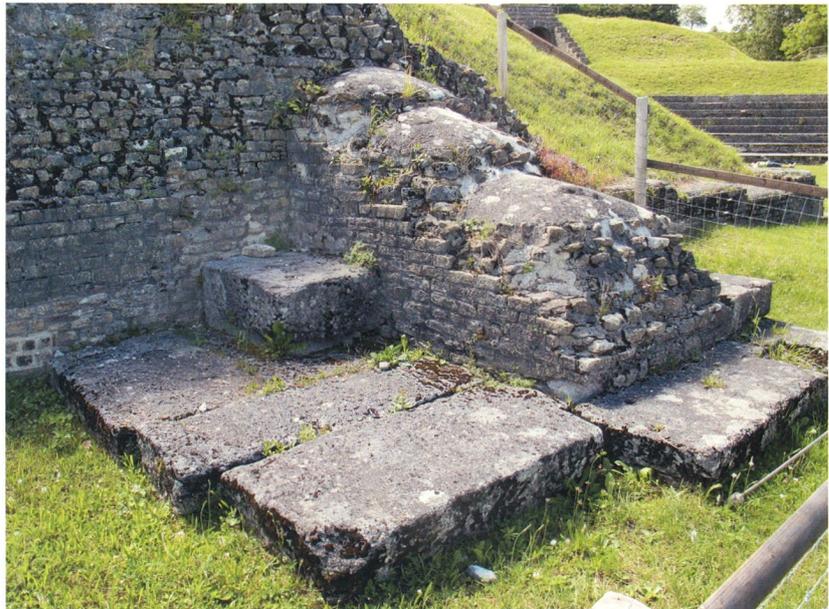
Fig. 18

Théâtre. Dem einst überwölbten Teil des aditus NE zugewandte Seite von M 48. Deutlich ist die (stark restaurierte) opus vittatum-Mauerschale erkennbar sowie die sekundär davor gebaute, massive, pfeilerartige Konstruktion M 185, von der noch ein Stein der zweiten Quaderlage in situ verblieben ist. Die Situation entspricht in symmetrischer Anordnung genau dem (schlechter erhaltenen) Baubefund im aditus SW. Blick von Norden.

¹³ Durch in ihrer Aussage fehlerhafte Restaurierungen sind die Baubefunde in diesem Bereich heute stark verwischt. So wurde etwa das Kernmauerwerk von M 48 an der Kontaktzone zu den Muschelkalkquadern der Fassadenverblendung im Charakter eines Schalenmauerwerks (*opus vittatum*) rekonstruiert, so dass die Mörtelnegative der hier an das Kernmauerwerk stossenden Quader nicht mehr erkennbar sind (Fig. 17). Ebenso wurde bei den vermutlich 1904 durchgeführten Restaurierungsarbeiten M 54 im Bereich oberhalb der Fassadenquader fälschlicherweise mit einem Schalenmauerwerk rekonstruiert. Aufgrund dieser falschen Rekonstruktionen hat G. Matter in seiner Untersuchung zum Theater von Avenches die Werksteinelemente der Mauerkörper M 48 und M 93 einer zweiten Bauphase zugewiesen, die einer nachträglichen Monumentalisierung dieser Zonen entsprochen habe (Matter 2009, S. 106 mit Anm. 584; S. 140; Beil. 7). Die sorgfältige Analyse der noch erhaltenen originalen Baubefunde und die Situation nach der Entrestaurierung von M 93 belegen aber eindeutig, dass die genannten Werksteinelemente und das Mörtelmauerwerk gemeinsam entstanden sind und zur ursprünglichen Bauphase des Theaters gehören.

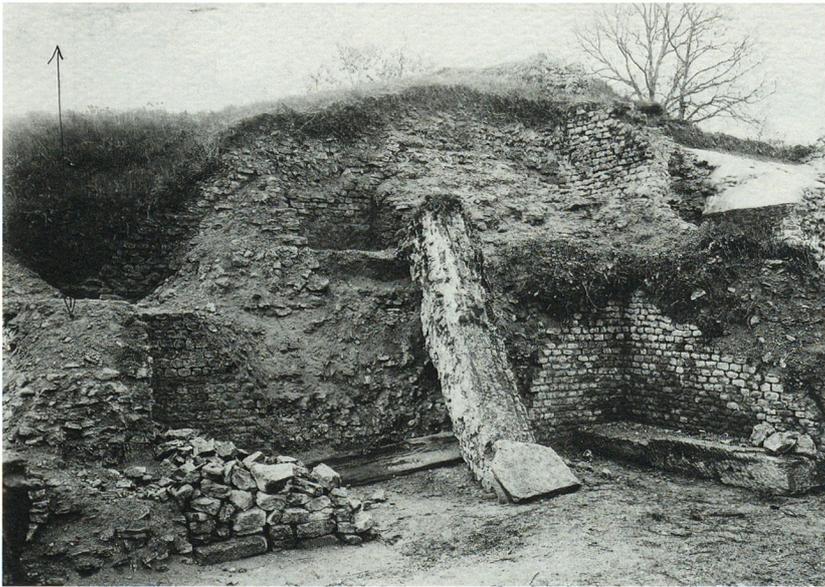
Fig. 26

Théâtre. Situation des travaux de sécurisation urgents.

un crédit pour les travaux de sécurisation urgents (fig. 26). La Fondation Pro Avenico (FPA) a été chargée de l'exécution de la première étape de ces travaux qui ont été réalisés entre les mois de juillet et d'octobre 2012.

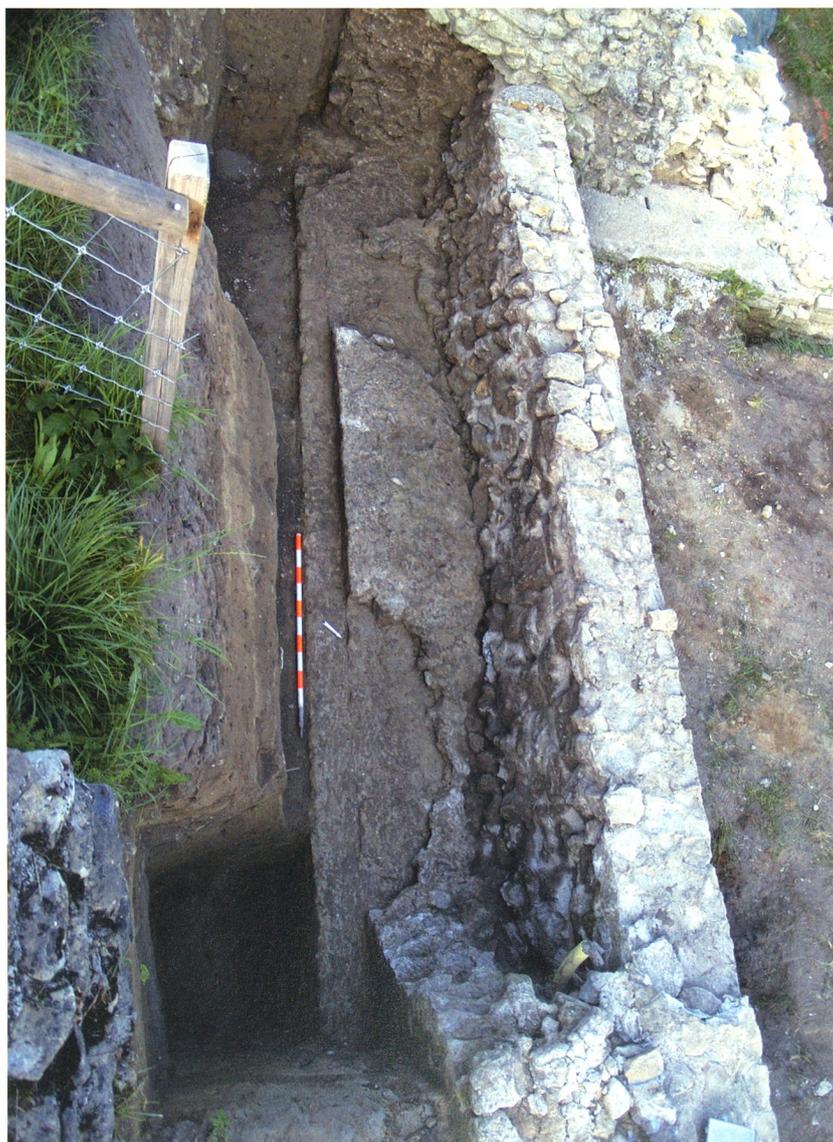
Fig. 32 (ci-dessous)

Théâtre. Vue du sondage 1 derrière le mur M 91. La restauration du XIX^e s. (type 3) mesure ~70 cm de largeur soit la moitié du mur d'origine. Ce sondage a servi de tranchée drainante.

Une tranchée drainante d'approximativement 1 m de largeur et remplie de boulets de diamètre de 16 à 32 mm a été creusée jusqu'à une profondeur de 30 cm sous le ressaut de fondation du mur M 91 (cf. fig. 32). Un puits d'évacuation de ~40 cm de côté a été excavé au fond de cette tranchée, il descend 20 cm au-dessous de la semelle de fondation du mur. L'évacuation est prévue en raccordant ce puits à une canalisation placée sous la fondation, perpendiculairement au mur. Cette dernière se déversera dans un drainage périphérique qui longera les murs (fig. 38). Des barbacanes de 11 cm de diamètre ont été forées tous les 140 cm à la base du mur M 91, dans la seconde assise datant du XIX^e s.⁸². Elles assurent l'évacuation des eaux et évitent la pression hydrostatique provenant du talus. Le drainage périphérique sera relié à un puisard de 2,5 à 3 m de profondeur qui conduit les eaux dans la nappe phréatique (fig. 38). Ce système de drainage remplit une double fonction. Il permet l'évacuation des eaux météoriques tout en éloignant la végétation de la base des murs.

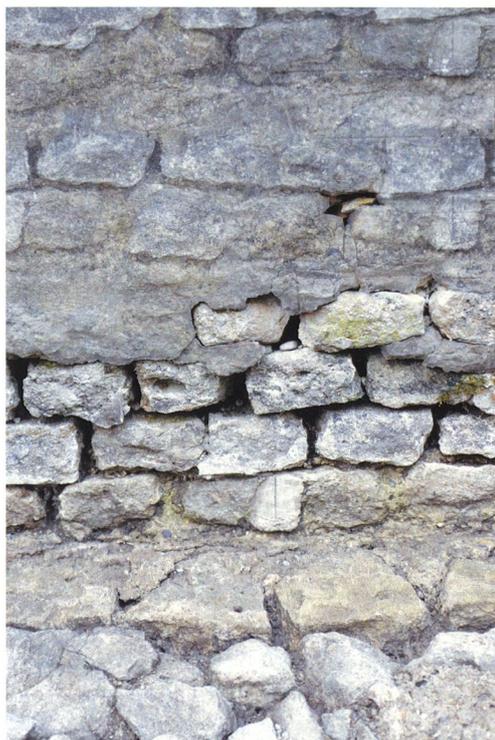
Fig. 33 (en haut à g.)

Théâtre. Détail de la désagrégation du mortier romain en bordure des restaurations modernes sur le mur M 90. Les mortiers récents (XIX^e s. et 1^{ère} moitié du XX^e s.) ont très bien résisté au gel.

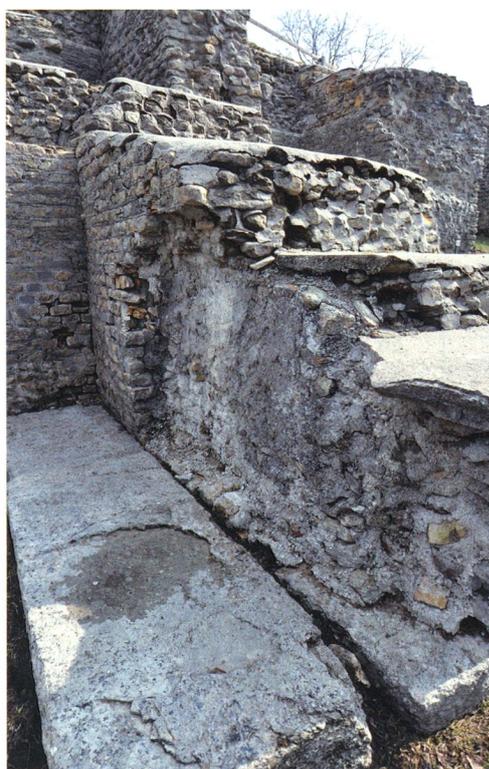
Fig. 34 (en haut à dr.)

Théâtre. Détail du mur M 90 avec éclatement des moellons réemployés sous la chape de ciment.

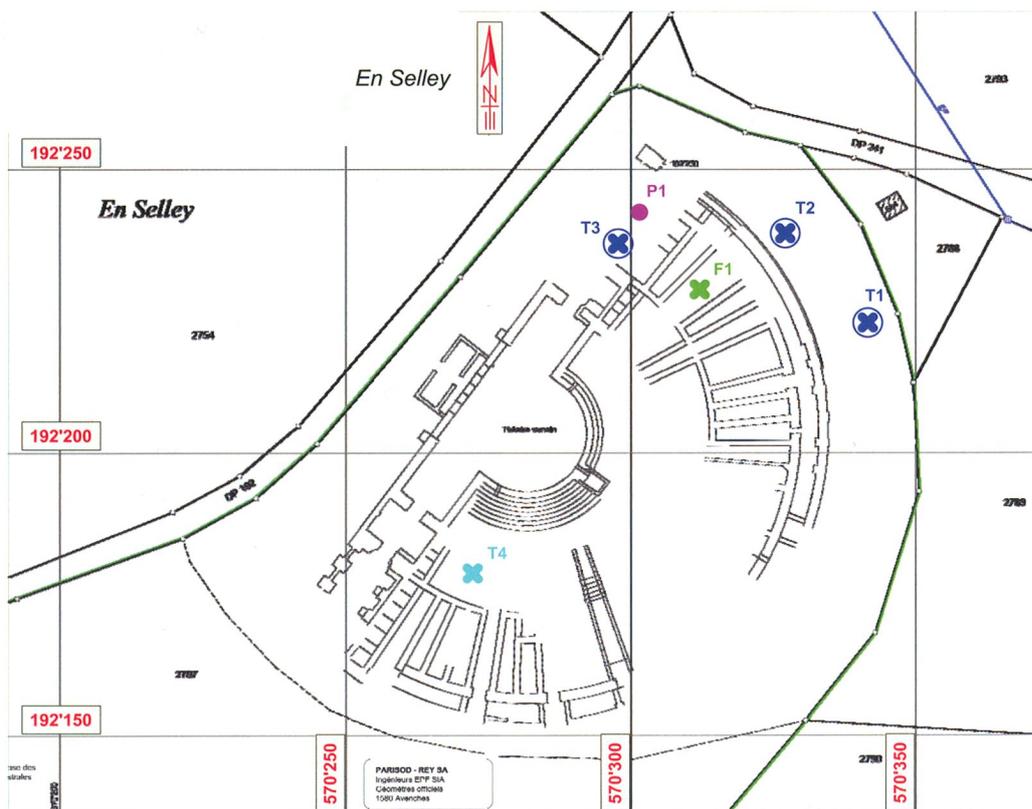
dans le but de déterminer la provenance de l'eau dans les maçonneries⁶⁰. Elle conclut que le sous-sol du théâtre est sec dans deux sondages sur quatre (fig. 37, T3 et T4). On trouve de l'eau souterraine à une altitude de 450,00-451,00 m dans les forages T1 et T2, situés sous la halle NE⁶¹. Le forage T4, situé à la base de la seconde *praecinctio* a atteint la molasse sèche à 9 m (alt. 451,00 m). Les semelles de fondations de l'*aditus* SW (alt. 454.14 m) étaient assez éloignées de la nappe phréatique lors de ces mesures⁶². Au vu des profils géologiques relevés, des puisards pourront être aménagés afin d'évacuer les eaux de surface. Ils seront placés dans des zones où les

Fig. 37
Théâtre. Plan de situation des sondages pour l'étude hydrogéologique.

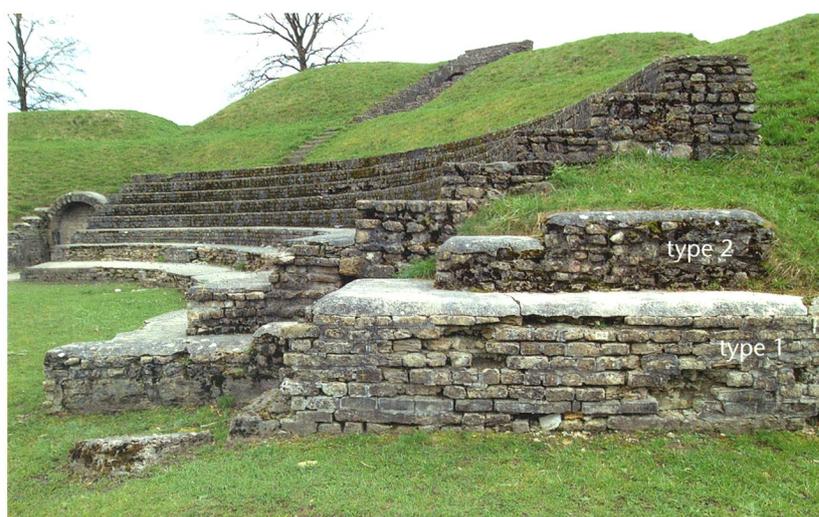
Fig. 39

Théâtre. Vue des parements de type 1 et type 2 du mur M 91 avant restauration.

Un mur de 70 cm de largeur a été monté au dessus de la maçonnerie de type 1 et qui s'appuie contre le talus retenant les gradins (fig. 39). Son parement vertical a été réalisé en écorché. Bien que le parement du type 2 ait été réalisé en écorché, le décalage de ~70 cm entre les parements des types 1 et 2 donnait l'impression de deux murs contrebutoirant l'une contre l'autre alors qu'il s'agit d'une seule et même maçonnerie. Cette maçonnerie, entièrement reconstituée au XIX^e s., a été retirée pour permettre la restitution du mur dans toute sa largeur et éviter une fausse interprétation des ruines. À l'issue de nos travaux, il ne restera qu'un seul appareillage pour le mur M 91, correspondant au type 1 décrit plus haut, soit une maçonnerie massive de 150 cm de largeur. Son sommet sera en léger retrait par rapport à la base des gradins⁸⁴ et longera le talus avant de rejoindre le sommet du mur M 90.

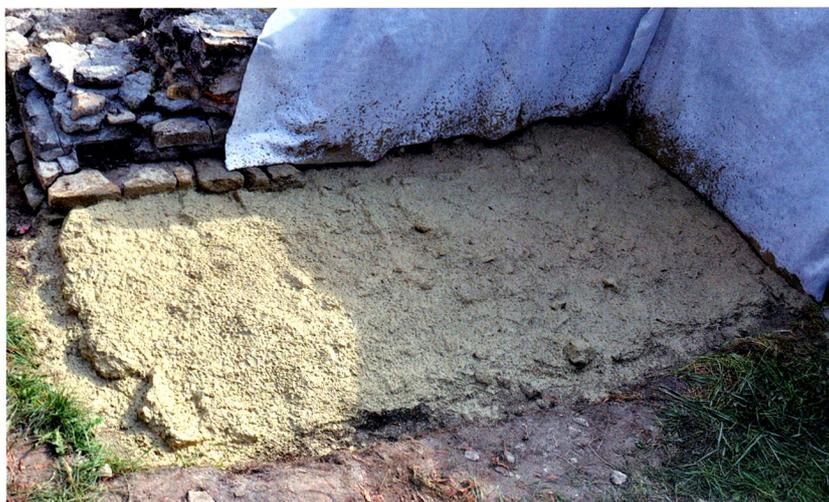
Fig. 45

Théâtre. Vue de la chape au dessus de la fondation M 191 au sud du mur M 93 en cours de réalisation.

Des sondages complémentaires dans la halle sud-ouest à l'ouest du mur M 93 ont révélé la présence d'une fondation (M 191) qui constituait la base d'une structure en grand appareil qui venait contrebuter contre les parements des murs M 90 et M 93 (cf. fig. 4 et 16)⁹⁰. Pour des questions de continuité, de lisibilité et de cohérence, le plan de leurs négatifs a été restitué. Là encore, des aménagements techniques ont été nécessaires. Nous avons rehaussé le niveau d'origine de quelques centimètres pour permettre à notre chape d'être assez épaisse et qu'elle ne se fissure pas trop rapidement. La dalle a été faite en légère pente (~1%) pour permettre l'évacuation des eaux. La réversibilité de l'opération a été obtenue en plaçant la chape de mortier sur une triple couche d'argile, elle-même posée sur une couche de sable disposée sur le mortier romain. La première couche était constituée de barbotine, la seconde était pâteuse et la troisième identique mais enrichie de fibres de verre et de chaux hydratée. Dans les zones où un contact étroit était important, soit contre les élévations, une simple couche d'argile liquide a été placée contre les maçonneries (fig. 45). Les différentes altitudes des négatifs de bloc en grand appareil ainsi restitués doivent permettre à l'eau de s'écouler vers le drainage périphérique.
