Denkmäler und Ruinengelände – Arbeiten im Jahre 2016

Le site et les monuments en 2016

Thomas Hufschmid

Jährliche Ruinenbegehung

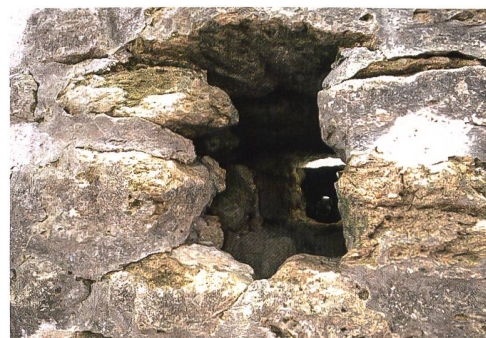
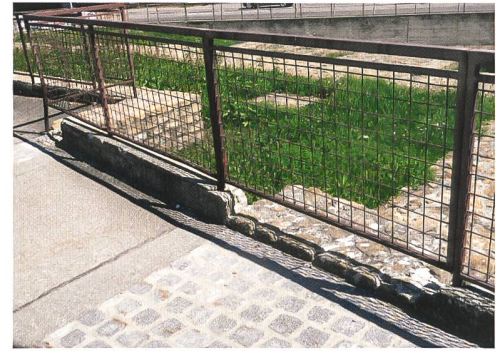
Abb. 11 (rechts)

Kein Fortschritt konnte hingegen bei dem seit 2012 beim Kanton deponierten Desiderat, das vollständig verrostete und stellenweise aus der Verankerung gelöste Geländer beim *Grange des Dîmes*-Tempel zu ersetzen, erzielt werden (Abb. 11)⁵. Das Projekt wurde wie bereits in den vorangegangenen Jahren aus Finanzgründen als nicht Priorität zurückgestellt.

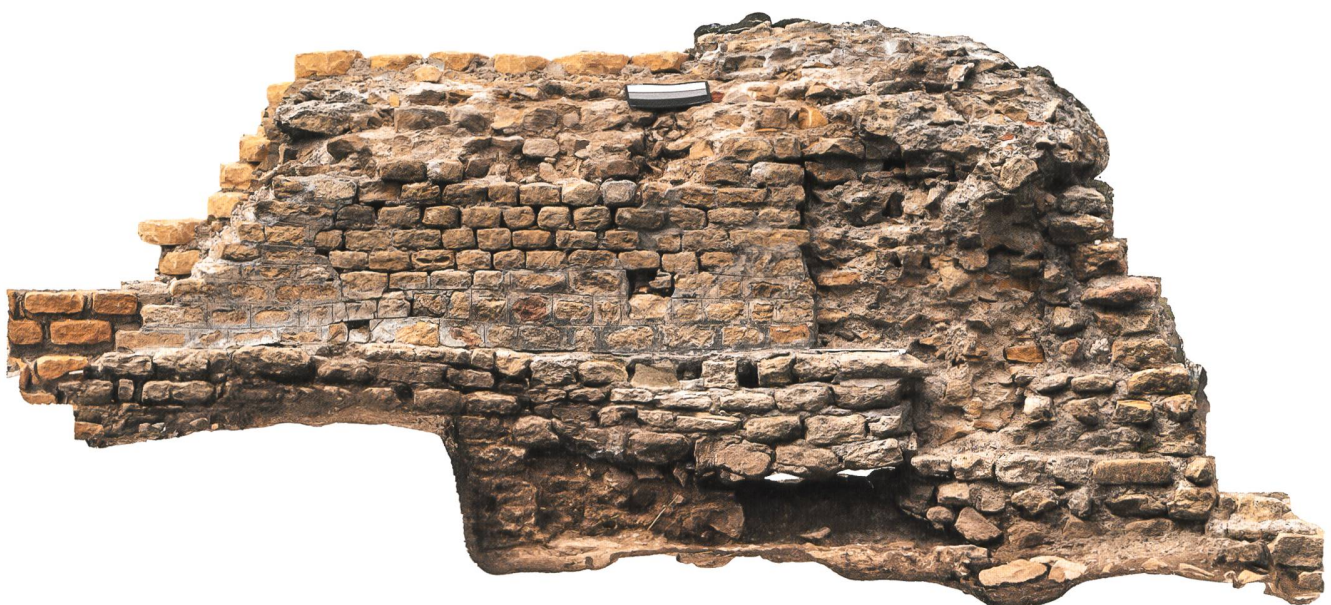
Abb. 14

Die vorgängig zu den Eingriffen durch unseren Restaurator Anjo Weichbrodt erstellte detaillierte Dokumentation der erhaltenen Mauerteile erfolgte mittels digitaler 3D-Fotogrammetrie (Abb. 14). Einer Methode, welche dank dem heutigen Stand der Technik nicht nur qualitätvolle und topographisch gut verortete Fotos lieferte, sondern gleichzeitig die Grundlagen schuf, um nachträglich dreidimensionale, drehbare Bilder des Baubefunds am Computer zu generieren⁶. Sämtliche erhaltenen antiken Mauerstrukturen wurden ausserdem auf der Basis der digitalen Aufnahme als Handzeichnung vor Ort umgesetzt, um ein Maximum an Beobachtungen in die Dokumentation einfließen zu lassen. Die so gewonnenen Pläne dienen dann auch als Grundlage für die Erfassung des ursprünglichen Zustands und für die Aufzeichnung der modernen, von uns ausgeführten Konservierungseingriffe.

Theater En Selley, Dokumentation. Orthofotografische Dokumentation der Südostseite von Mauer M53 (vomitorium 1); die Aufnahme dient als Basis zur archäologischen und restauratorischen Bestandsaufnahme und zu Festhalten der durchgeführten Konservierungs- und Restaurierungseingriffe. Abbildung ohne Massstab.

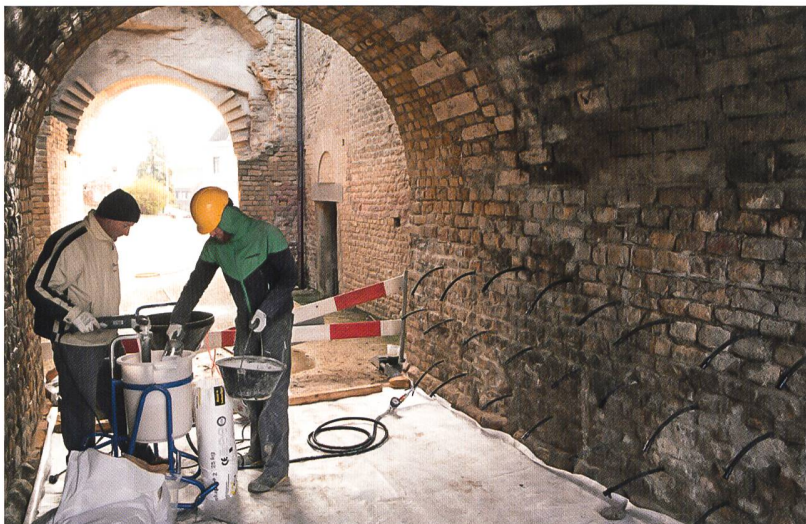
Abb. 22 (unten)
Amphitheater, nördlicher
Nebengang beim Ostzugang.
Jacques Röthlisberger und
Anjo Weichbrodt bei der
Sicherung der Mauerzüge
mittels Kalkmörtelinjektionen.
