Denkmäler und Ruinengelände – Arbeiten im Jahre 2017

Le site et les monuments en 2017

Thomas Hufschmid

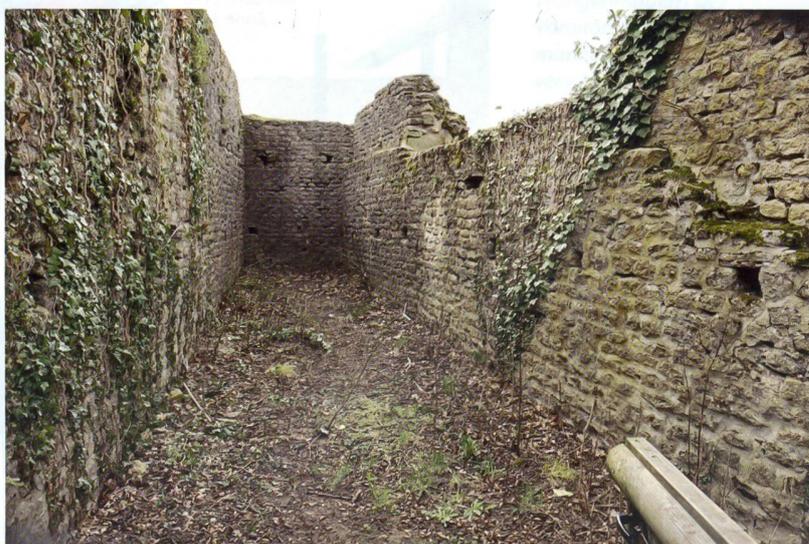
Abb. 7

Theater En Selley, vomitorium 3. Zustand des Mauerwerks vor Beginn der Arbeiten; die hier noch bis zu drei Meter über dem Terrain anstehenden Mauerzüge weisen grossflächig originales Schalenmauerwerk auf. Da der Korridor in römischer Zeit mit einer Auffüllung versehen war, auf der die Sandsteinstufen einer Treppe ruhten, waren die Mauerschalen aus billigeren Sandstein-Handquadern gefügt und nicht aus gelben Kalksteinquäderchen wie sonst beim Sichtmauerwerk im Theater üblich.

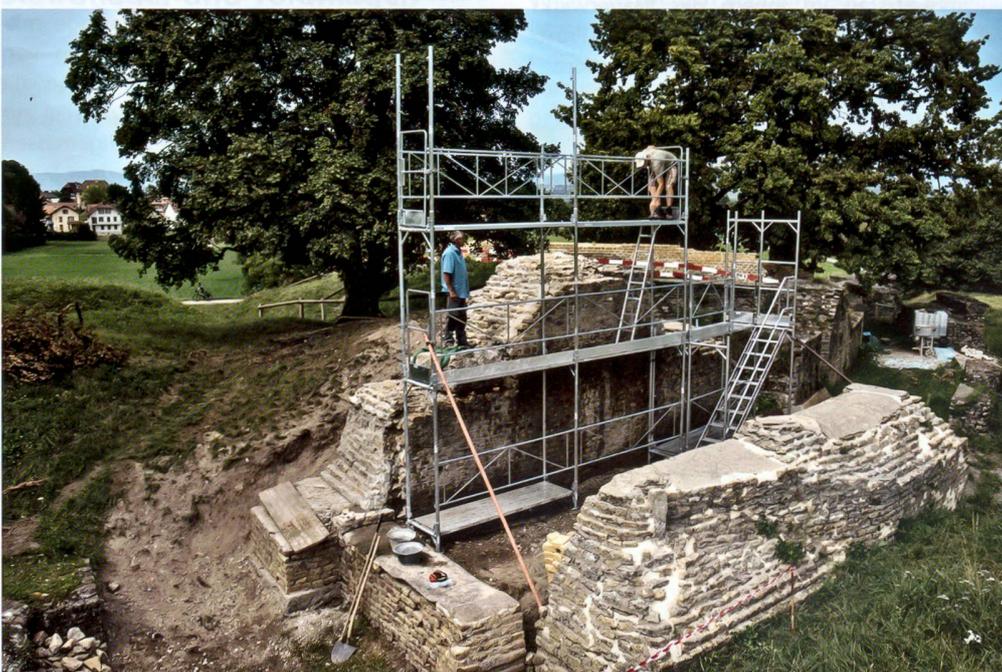
Die im genannten Abschnitt noch weitgehend aus dem Jahre 1916 stammende Aussenschale der inneren Peripheriemauer M22 zeigte schon seit einiger Zeit akuten Restaurierungsbedarf. Zwar war das Schalenmauerwerk trotz seiner starken Verfugung aus Portlandzement noch weitgehend intakt, die Abdeckung der Mauerkronen wies jedoch einen katastrophalen Zustand auf (Abb. 15). Die mit Zement gemauerte Deckschicht wies überall grosse Risse und Löcher auf, so dass Niederschlagswasser weitgehend ungehindert ins Mauerwerk dringen konnte. Zudem hatten sich überall auf der Mauerkrone, stellen-

Abb. 15 (rechts)
Theater En Selley, Peripherie Keil 3. Die noch über 2,50 m hoch erhaltene innere Umfassungsmauer M22 mit dichter Zementverfugung und aufgebrochener und von Vegetation überwuchelter Mauerkrone. Zustand vor Beginn der Restaurierungsarbeiten 2017.

weise auch bereits in Löchern der Mauer- schale, Pionierpflanzen und kleine Sträucher breit gemacht und begonnen, mit ihrem Wurzelwachstum das Mauerwerk zu sprengen. Im Rahmen des Arbeitsprogramms von 2017 wurde daher die gesamte Mauerüberkronung mit einer soliden, kalkmörtelgebundenen Verschleiss-schicht erneuert (Abb. 16). Da ein Entfernen der massiven Zementfugen im Schalenmauerwerk ohne erhebliche Zerstörung der Mauerquader nicht möglich war, entschieden wir uns ausserdem, in den für das Mauergefüge viel zu harten Fugen in regelmässigen Abständen von 40-50 cm kleine Entlastungsbohrungen (Dm. 8-10 mm) anzu-bringen, durch die ins Mauerwerk eindringendes Meteor- und Sickerwasser wieder austreten kann. Die Mauer kann so rascher abtrocknen und der Feuchtigkeitsstau im Innern des Mauerwerks wird verringert, so dass sich die Gefahr von Frost-sprengungen in der kalten Jahreszeit reduziert.

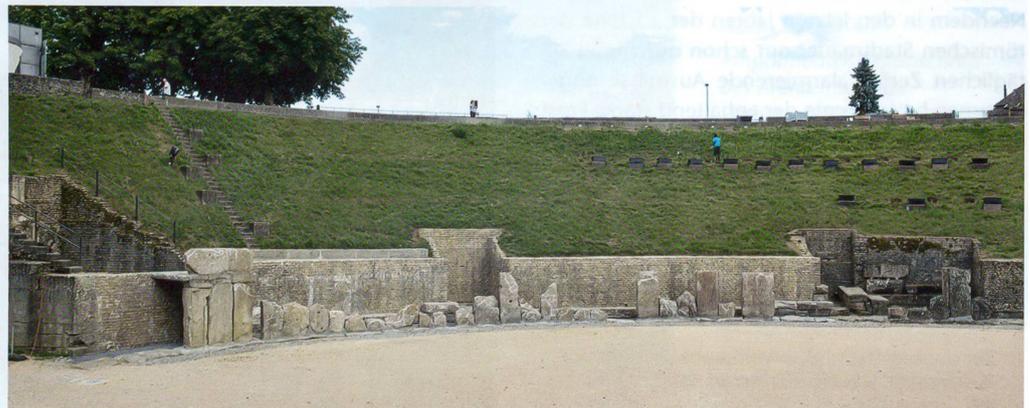
Abb. 22

Amphitheater, Ostabschnitt des Arenaumgangs. Der Ostabschnitt des Arenaumgangs nach den Reinigungs- und Konservierungsarbeiten im Frühling 2017. Der Unterschied zum westlich anschliessenden (rechts im Bild), noch nicht behandelten Teil tritt nun deutlich zu Tage.

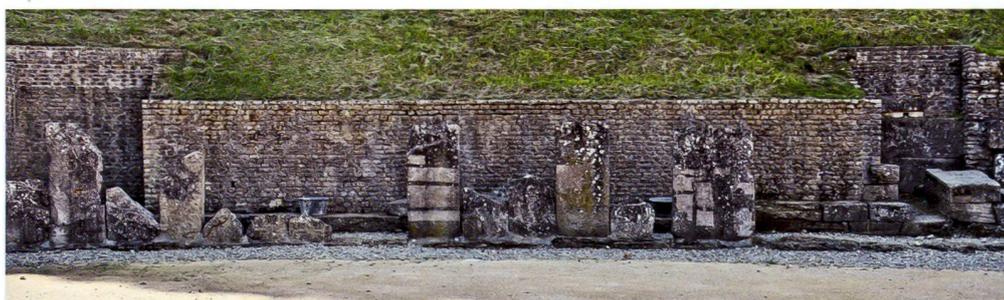
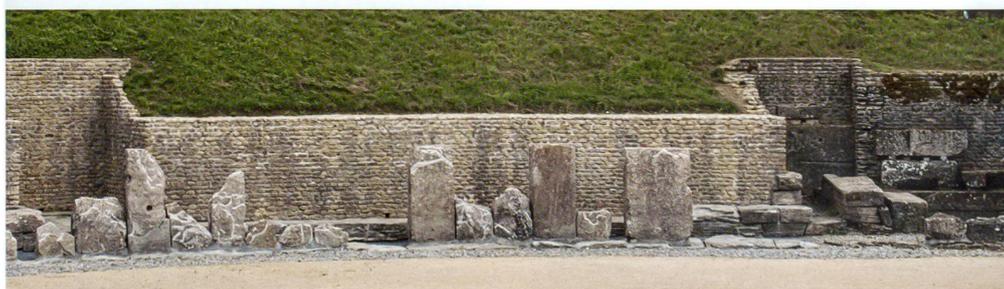
Abb. 25

Amphitheater, Ostabschnitt des Arenaumgangs. Vorher – nachher; Reinigung der Mauerzüge und der Orthostatenquader des Arenaumgangs im CO₂-/Trockeneisverfahren. Im oberen Bild sind an gewissen Quadern Fenster von Reinigungsversuchen mit verschiedenen anderen schonenden Verfahren (z. B. Strahlverfahren mit Glasperlen) zu erkennen.

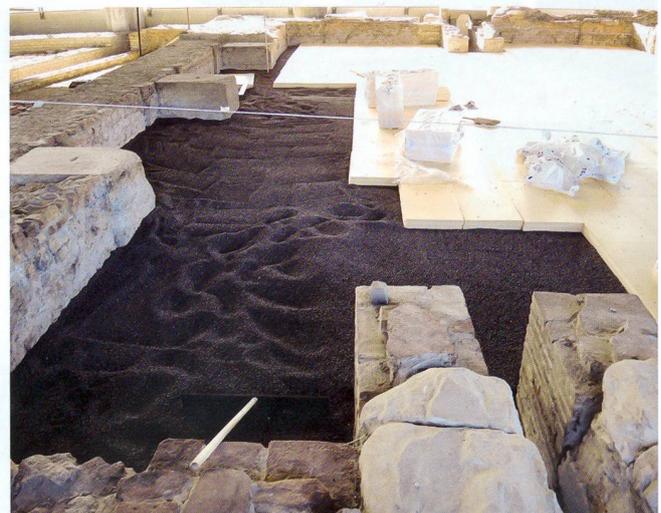
Abb. 32 (unten, rechts)

Forumthermen (Thermes En Perruet), Schutzmassnahmen im tepidarium. Über dem Blähton folgt eine Lage von 120 mm dicken Hartschaumplatten, die den Frost abhalten und ein ausgeglichenes Mikroklima schaffen soll.

Zum Schutz der unterdessen sehr fragilen Hypokaustplatten, wurde der Boden zunächst mit einer Schicht aus Blähton belegt (Abb. 31), auf den als zusätzliche Frostdämmung eine 12 cm mächtige Lage aus Hartschaumplatten aufgebracht wurde (Abb. 32). Dieser Belag wurde dann aus ästhetischen Gründen mit einer dicken Schicht von grobem Ziegelmehl belegt (Abb. 33), auf der die bereits bei früheren Restaurierungen rekonstruierten Tonplattenpfeiler der Heizanlage aus didaktischen Gründen neu versetzt wurden (Abb. 34). Die Lesbarkeit der Hypokaustanlage bleibt durch diese zeitlich begrenzte Rekonstruktionsmassnahme trotz der Überdeckung des wertvollen Originals gewährleistet, ohne dass eine weitere Opferung von Originalsubstanz zu befürchten ist.

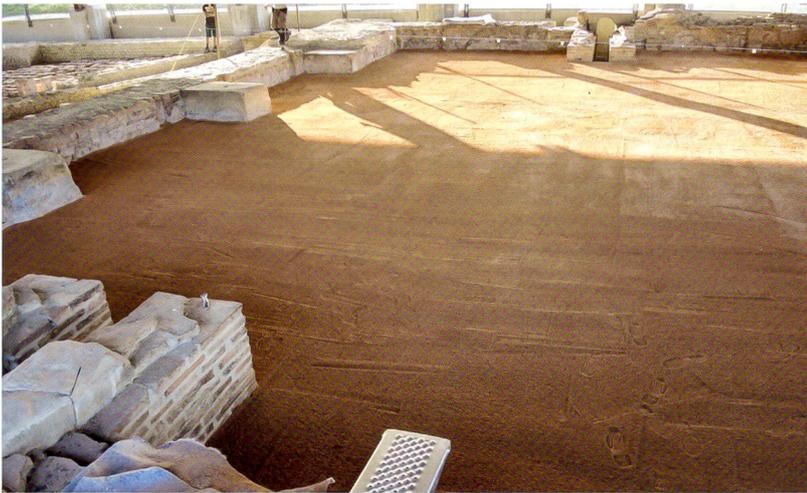
Abb. 33

Forumthermen (Thermes En Perruet), Schutzmassnahmen im tepidarium. Aus optischen Gründen wird, stabilisiert durch ein Wabengitter aus Kunststoff, eine Schicht aus grobem Ziegelmehl eingebracht, welche farblich den Untergrund des Hypokausts aufnimmt.
