# Denkmäler und Ruinengelände – Arbeiten im Jahre 2018

## Le site et les monuments en 2018

Thomas Hufschmid

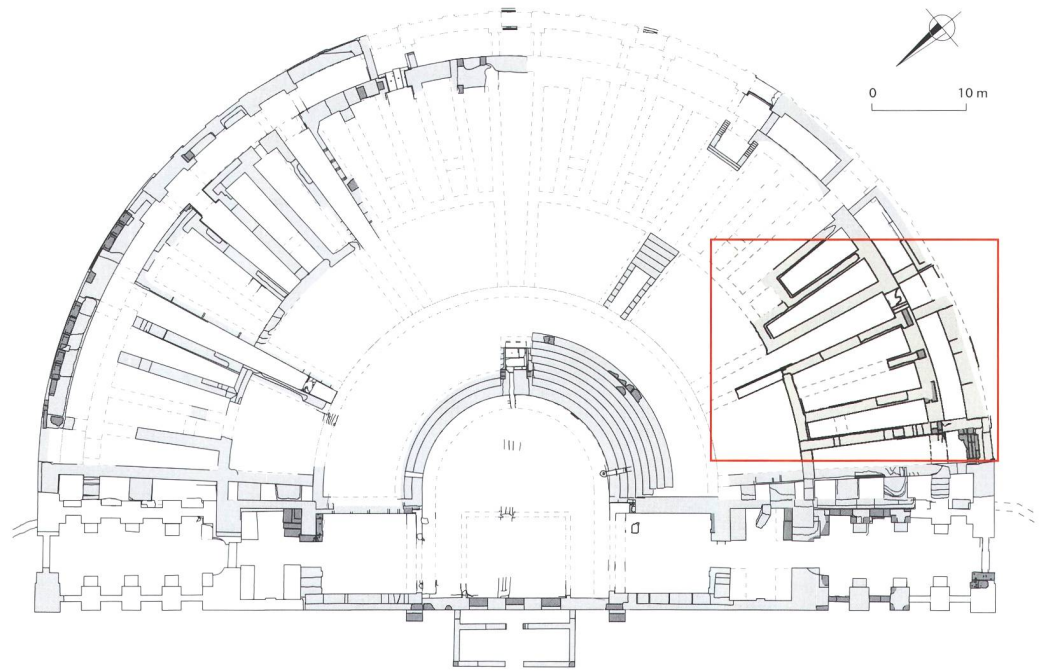
**Abb. 9**

Im Rahmen der alljährlichen Budgettranchen von 250'000.- bis 300'000.- Franken konnten auch 2018 die Restaurierungsarbeiten am römischen Theater in bescheidenem Mass weitergeführt werden (Abb. 9). Sollte es allerdings zukünftig nicht möglich sein, mit umfangreicheren, projektbezogenen Krediten zu operieren, so bedeutet dies, dass sich bei gleichbleibendem alljährlichem Finanzierungsaufwand die Restaurierungsarbeiten am römischen Theater von *Aventicum* noch gute 8-10 Jahre dahinziehen werden. Dies unter der Voraussetzung, dass der rasant zunehmende Zerfall zwischenzeitlich den Interventionsbedarf nicht noch zusätzlich erhöht. Aus Sicherheitsgründen sind verschiedene Bereiche

Theater En Selley,  
Übersichtsplan mit  
Interventionszonen im Jahr  
2018. M. 1:800 und 1:300.

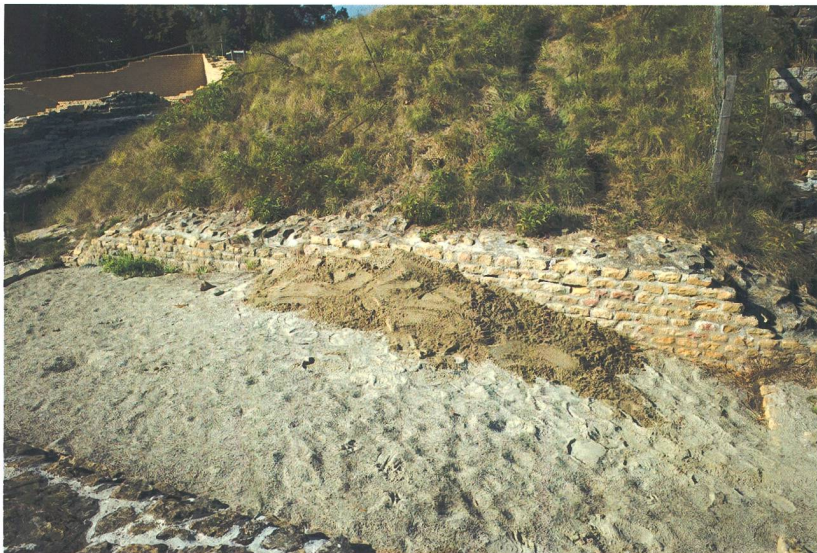
#### Abb. 18

Theater En Selley, Umfassungsmauern im Südwesten. Der 2018 restaurierte Bereich nach Fertigstellung der Arbeiten. Deutlich erkennbar ist das rekonstruierte zweifarbige Muster im sichtbaren Teil der Wangenmauer von vomitorium 10.

Didaktische Überlegungen führten ausserdem zum Entscheid, in der westlichen Vomitoriumsmauer M79 das in antiker Zeit einst vorhandene Steinmuster im Rahmen der Restaurierung wieder herzustellen. Vor allem im unteren Bereich haben sich noch einige wenige originale Lagen davon erhalten (vgl. Abb. 13), dennoch ist bei den früheren Restaurierungen dieses Muster nicht

auf die rekonstruierten Mauerschalen übertragen worden. Im Rahmen der aktuellen Arbeiten wurden daher die alten, falschen und zum grössten Teil nicht mehr tragfähigen Zementrekonstruktionen abgebaut und durch eine korrekte, mit dem erwähnten zweifarbigen Muster versehene Rekonstruktion ersetzt (Abb. 18).

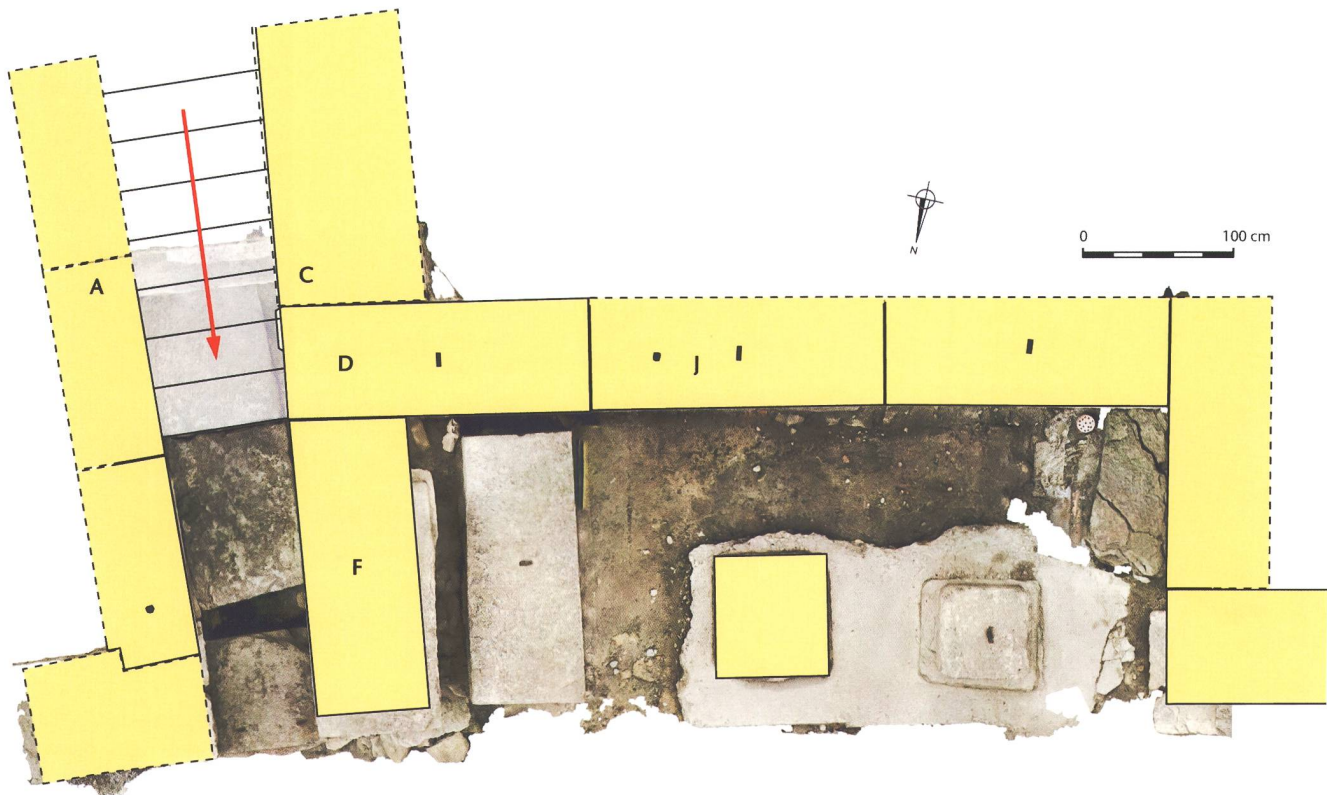
#### Abb. 35

Die ältere Bauphase (Abb. 35) wies mit 4,90-5,00 m einen rund 1,00 m breiteren Carcer auf, dessen östliche Begrenzung der 1948 noch *in situ* angetroffene und heute leicht gegen Norden abgerutschte Quader F markierte. Die den Carcer auf drei Seiten umschliessenden Werksteinmauern aus Muschelsandstein («grès de la Molière») waren im Verband gefügt und als solide Konstruktion errichtet. Als Stütze diente in die-

ser Phase wohl nur ein einzelner, grösser dimensionierter Steinpfeiler in der Nord-Süd-Achse des Carcers<sup>19</sup>. Östlich vom Carcer mündete ein vermutlich von der Peripherie her kommender Zugangstunnel in den Arenaumgang<sup>20</sup>. Da zwischen dem Bodenniveau des Arenaumgangs und demjenigen des Eingangs an der Peripherie ein erheblicher Höhenunterschied zu bewältigen war, verlief der Bodenbelag des Zugangskorridors zum Teil rampenartig, zum Teil auch mit Treppenläufen, deren Existenz die Bosse K an der Ostseite von Quader D erwägen lässt (vgl. Abb. 31).

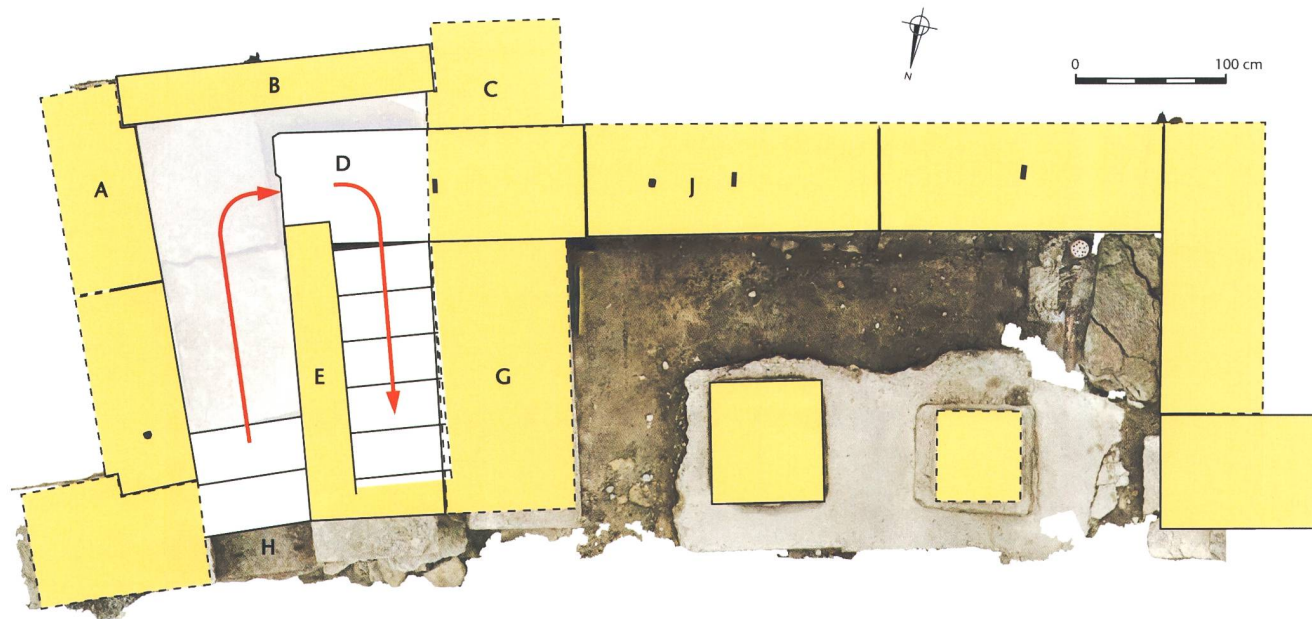
**Abb. 36**

Durch den Umbau zur jüngeren Bauphase (Abb. 36) wurde der von der Peripherie her zum Arenaumgang führende Zugangskorridor aufgehoben und durch eine zur Ehrentribüne (*pulpitum*) führende Treppenkonstruktion ersetzt. Soweit sich feststellen lässt, wurden die nun nicht mehr benötigten Wangenmauern des ehemaligen Zugangskorridors vollständig abge-

brochen und die grossen Sandsteinquader, aus denen sie gefügt waren, als kostengünstiges Baumaterial wiederverwendet. Um Platz für die neue, u-förmig verlaufende Treppenkonstruktion zu schaffen, musste der Carcer nach Westen hin um rund 1,00 m auf 3,90-4,00 m Breite verkleinert werden. Dazu wurden die Quader der rückwärtigen Carcermauer J soweit abgebaut, dass die neue Ostmauer G, welche gleichzeitig auch die westliche Begrenzungsmauer des neu entstehenden Treppenhauses darstellte, einigermaßen stabil mit der Rückmauer verbunden werden konnte (Abb. 36). Der nun nach Osten hin zur Hälfte aus der Begrenzungsmauer G herausragende Quader D wurde als Zwischenplattform in die neue Treppenkonstruktion integriert. Um die Verfüllung im abgebrochenen Zugangskorridor zurückzuhalten, wurde als südliche Begrenzung des Treppenhauses die aus grossen, vertikal gestellten Quadern gebaute Mauer B eingefügt. Das Einlassen in seitliche Nuten oder Rücksprünge verhinderte dabei effizient (und bis in heutige Zeit), dass der Druck der Füllschichten die Rückwand ins Treppenhaus hinein verschieben konnte. Als Baumaterial sowohl für die Rückwand als auch für die gesamte Treppenkonstruktion fand mit grösster Wahrscheinlichkeit ein Teil der beim Abbruch des Zugangskorridors gewonnenen Sandsteinquader Verwendung. Zumindest lässt sich mit dieser Annahme der auffällige Verbrauch von Spolien in diesen Zonen sinnvoll erklären. Der neu errichtete Treppenlauf besass im Osten einen flach verlaufenden Zugangskorridor und bog dann über einen Treppenabsatz in einer

*Amphitheater, Carcer und Treppenhaus beim südlichen Arenaumgang. Rekonstruktionsvorschlag für die jüngere Bauphase mit u-förmig angelegtem Treppenlauf zum podium. Massstab 1:50.*

Kehre von 180° in einen steilen Treppenlauf ein, der zum podium hinauf führte (Abb. 36). Die Stemmlöcher H am nördlichen Eingang zum Treppenhaus (Abb. 31, H) und die belassene Bosse K am Ostende von Quader D lassen darauf schliessen, dass der Zugang zu diesem Korridor zunächst über einen Treppentritt am Eingang und von dort über eine flache Rampe bis zum Treppenpodest führte (Abb. 31). Als Bodenbelag muss man vermutlich eine Aufschüttung aus Sand oder Kies annehmen, die als egalisierende Planie auf der Höhe des Podests eingebracht wurde. Mit dieser Massnahme liess sich dann auch die erwähnte Fuge zwischen der Rückwand B und dem Podestquader D kaschieren, und ebenso die stehengebliebene Bosse K an Quader D (vgl. Abb. 36). Der lichte Raum im Carcer selbst war durch diesen Umbau zwar kleiner geworden, trotzdem beschloss man, die Abstützung der Überdeckung nun mittels zwei Steinpfeilern auszuführen (Abb. 36). Ob diese Massnahme mit schlechten Erfahrungen durch zu grosse Spannweiten in der älteren Phase zu tun hat oder ganz einfach mit der Pragmatik, dass bei zwei Pfeilern der bereits bestehende weiterverwendet werden konnte, lässt sich nicht eruieren. Fest steht aber in jedem Fall, dass sich durch diese Aufteilung eine einigermaßen symmetrische Situation für die Durchgänge zwischen Carcer und davor liegendem Arenaumgang ergibt.

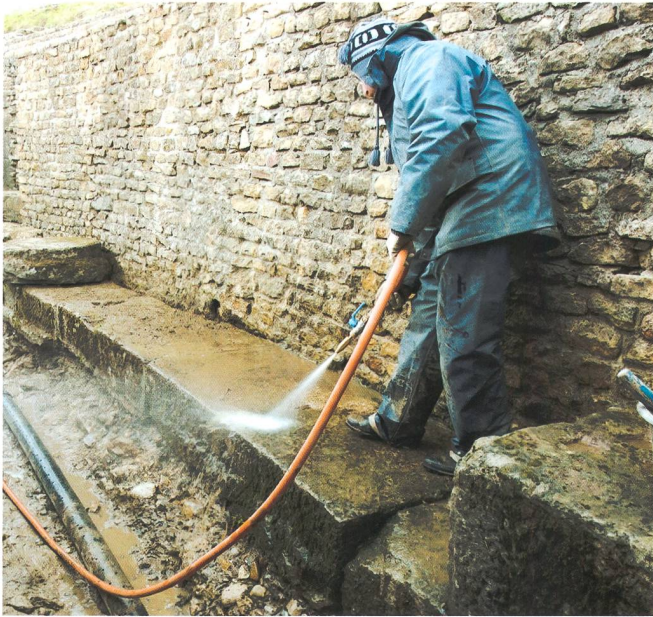
**Abb. 38 (links)**

*Amphitheater, Carcer und Treppenhaus beim südlichen Arenaumgang. Reinigungs- und Konservierungsarbeiten im Arenaumgang. Vorbereitend zur detaillierten Reinigung erfolgt das Entfernen von groben Verschmutzungen wie Erde und Moos mit Wasser.*

Im Amphitheater konnten die 2017 begonnenen Reinigungs- und Konservierungsarbeiten im südlichen Arenaumgang fortgesetzt werden (Abb. 38)<sup>25</sup>. 2018 standen der grosse Carcer mit Treppenaufgang und ein Teil des westlich daran anschliessenden Gangabschnitts im Zentrum. Im CO<sub>2</sub>-Trockeneisverfahren wurden alle Maueroberflächen und vor allem auch die Quader und Orthostatenplatten aus Sandstein schonend und effizient gereinigt (Abb. 39). Im Anschluss daran konnten sämtliche Fugen und Fehlstellen in den Sandsteinen mit einem eigens hierfür ent-

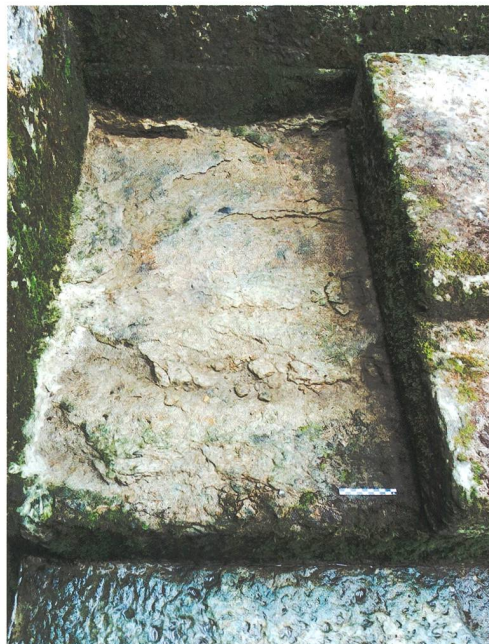
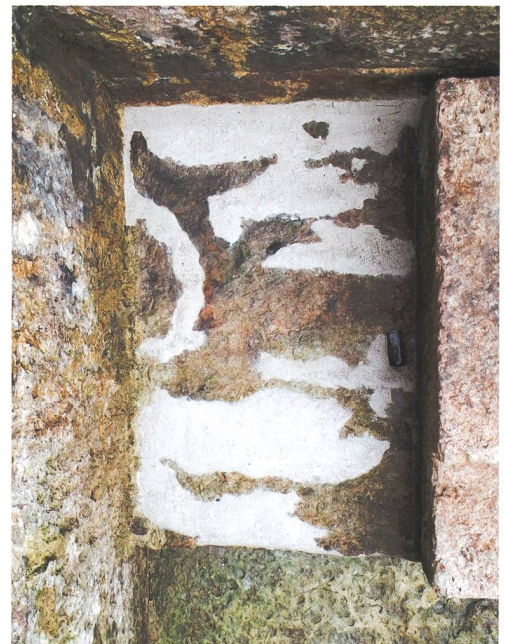
**Abb. 40**

*Amphitheater, Carcer und Treppenhaus beim südlichen Arenaumgang. Sicherung und Konservierung der Sandsteinquader mittels einer speziell entwickelten und an die Porosität des Steins angepassten Kalkmörtelmischung. Quader im westlichen Treppenhaus vor und nach Ausführung der Arbeiten.*

wickelten Mörtel verschlossen werden, um dem weiteren Eindringen von Wasser und Feuchtigkeit entgegenzuwirken (Abb. 40). Risse wurden mit einer speziellen, fließfähigen Kalkmörtelmischung injiziert (Abb. 41). Daraufhin wurde die bereits bestehende, zum Teil aber verstopfte Drainage im Couloir freigelegt und durch ein neues Drainagesystem, das nun auch den Carcer besser einbindet, ersetzt. Mittlerweile sind zwei Drittel des Couloirs gereinigt und zu grossen Teilen konserviert (Abb. 42), die Fertigstellung des letzten Drittels ist abhängig von den finanziellen und zeitlichen Disponibilitäten. Ein Problem stellt
