Artikel: Corrosions du béton armé dans les ponts et charpentes de chemin de fer

Corrosions du béton armé dans les ponts et charpentes de chemin de fer

L. SÉMÉAC

N. BOUTRON

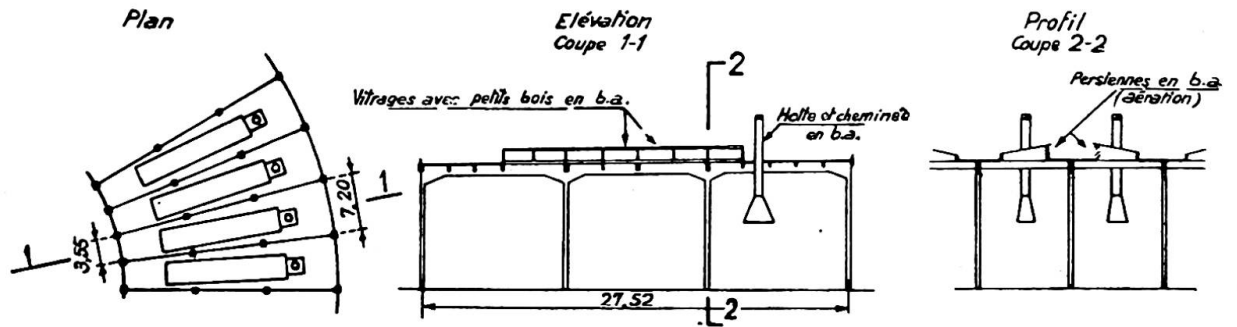
Fig. 1. Remise annulaire type A

Le type A (fig. 1) est caractérisé par une toiture *en hourdis plan, nervurée*. Dans chaque cellule, couvrant une voie, un lanterneau longitudinal vitré, ouvert d'un seul

Ce type, construit de 1911 à 1913, part manifestement de l'idée que le béton armé ne redoute pas les fumées; on n'a pas recherché un profil d'intrados favorisant leur évacuation. La confiance dans le nouveau matériau est d'ailleurs telle qu'on fait tout en béton armé, même des éléments de faible section très exposés: hottes cheminées à parois de 3 à 4 cm. d'épaisseur, petits bois des vitrages des lanterneaux, *lames de persiennes* des lanterneaux.

A l'expérience, les remises des types A et B se sont révélées comme sujettes, dans la plupart des cas, à des corrosions, souvent profondes et étendues.

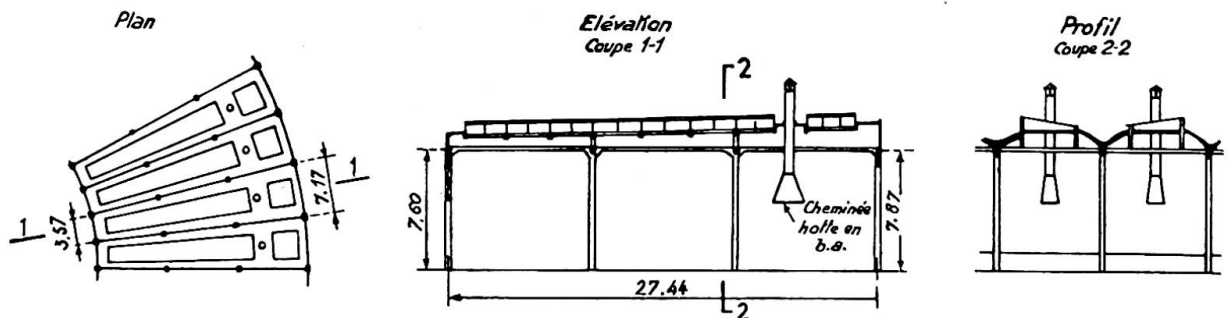
Fig. 2. Remise annulaire type B

Le type B (fig. 2), construit de 1912 à 1919, ne diffère du précédent que par la substitution au hourdis nervuré d'une toiture en voûte mince (épaisseur courante 6 cm.). C'est une amélioration, puisque le profil d'intrados favorise le glissement des fumées vers le lanterneau. Mais les butons qui contiennent les poussées au droit du vide du lanterneau entraînent souvent des fissurations obliques importantes. En outre, certains éléments de faible section: petits bois, hottes, parfois lames de persiennes, sont toujours en béton armé, tout au moins dans les premières années de construction de ce type.

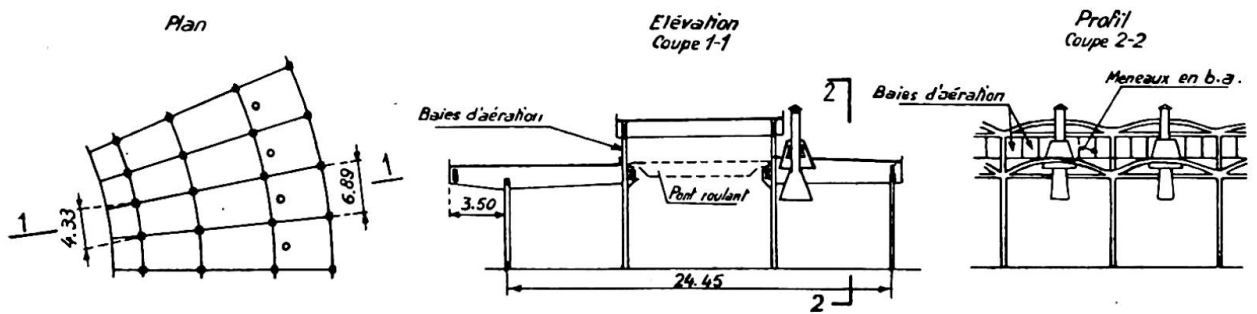
Fig. 5. Remise annulaire type C

Du point de vue des corrosions, il comporte comme amélioration essentielle la suppression du lanterneau longitudinal, trop vulnérable; l'aération est désormais assurée par deux files de baies latérales ménagées par le décrochement en hauteur de la voûte centrale.

Ce type, d'un entretien moins onéreux par la suppression du lanterneau, a pourtant donné lieu dans les voûtes et leurs retombées, à de nombreuses corrosions analogues à celles des voûtes du type B, surtout quand la toiture présentait des défauts d'étanchéité, par porosité ou soufflage de la chape, ou par fissuration.

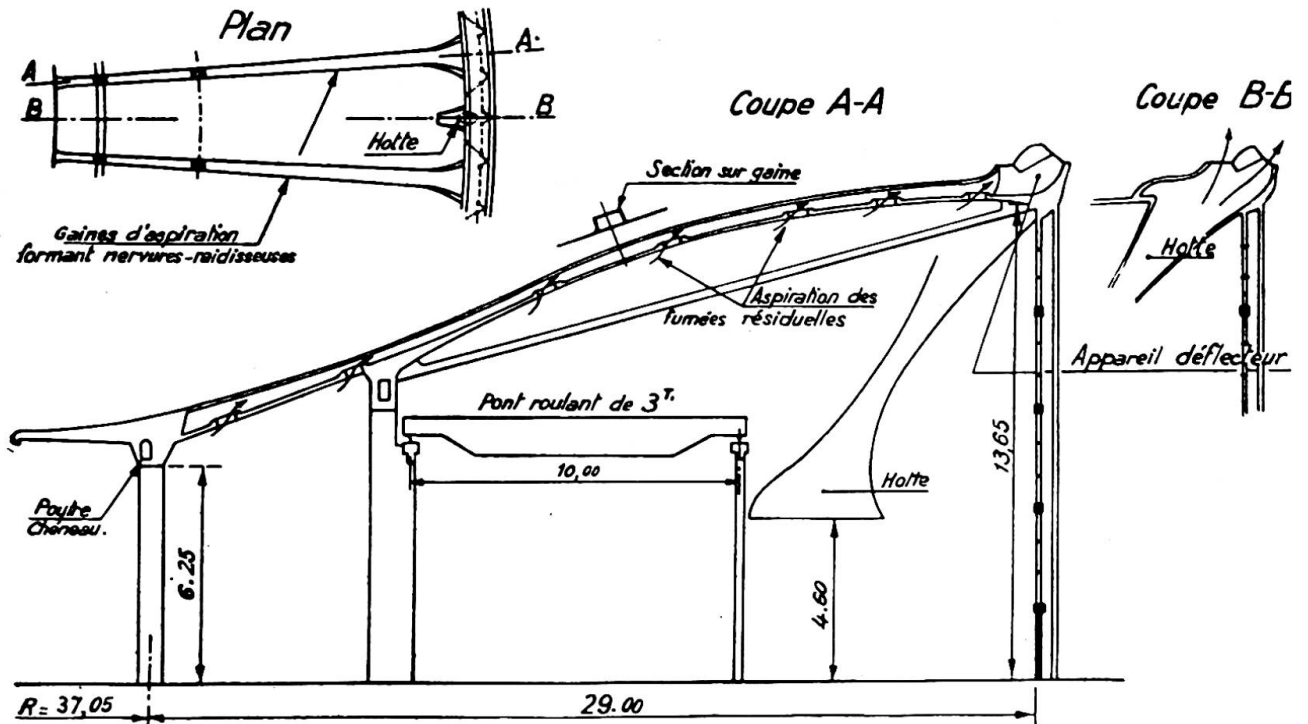
Fig. 7. Remise annulaire type P

La forme adoptée, très simple, sans arête vive à l'intrados, facilite à la fois l'écoulement des fumées à l'intérieur et celui des eaux de ruissellement sur la toiture. Un déflecteur réalise une zone annulaire de dépression, où viennent déboucher les hottes cheminées ainsi que des gaines radiales d'évacuation complémentaire. Ces gaines ont un revêtement intérieur réfractaire pour soustraire le béton armé aux corrosions.

Quoiqu'il soit encore trop tôt pour porter un jugement sur la tenue de ce nouveau type aux corrosions, il présente à première vue de nettes améliorations sur les types des anciens réseaux (fig. 7).

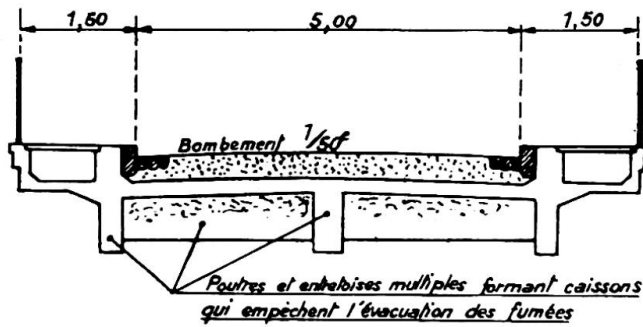
Fig. 8. P.S. à intrados en caissons

Au contraire, les ponts voisins des gares ou des dépôts, sous lesquels les locomotives manœuvrent, démarrent ou stationnent, accusent souvent des corrosions sérieuses. De même que pour les remises à machines on a construit pendant assez longtemps les ponts supérieurs, même placés dans ces conditions défavorables, sans se soucier particulièrement de l'action des fumées; les tabliers comportaient à l'intrados des nervures multiples (entretoises intermédiaires notamment), qui augmentaient les surfaces vulnérables et formaient des caissons favorisant le séjour et l'attaque des fumées. La figure 8 montre une coupe d'un tel tablier.

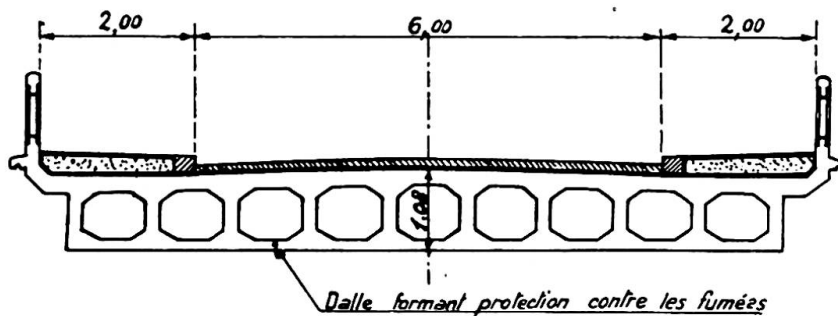
Fig. 9. P.S. à intrados protégé

Dans les ponts plus récents, on s'est attaché, en cas d'exposition intensive aux fumées, à protéger les œuvres vives du tablier par une dalle générale en béton armé placée dans le plan inférieur des poutres principales (la Cie P.L.M. a parfois constitué cette protection par des dalles de fibro-ciment, mais elles avaient tendance à être ébranlées à la longue). Ces dalles contribuent d'ailleurs à la répartition des sur-

charges dans les tabliers de faible hauteur à poutres multiples, que l'on est souvent amené à prévoir au voisinage des gares (fig. 9).

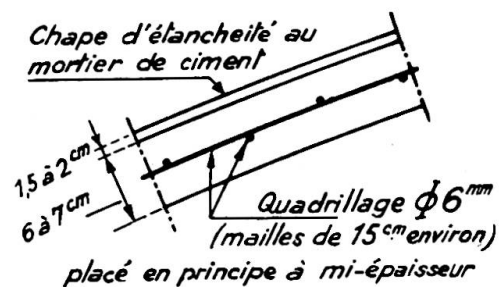
Fig. 14

Le cas le plus typique est celui d'une voûte de remise à machines. Les dimensions et armatures sont généralement celles de la figure 14.

Pour étudier les conditions d'imprégnation par les vapeurs acides d'une voûte ainsi constituée, nous avons prélevé par découpage, dans les voûtes de la Remise à Locomotives du dépôt de Marseille-Blancarde, deux échantillons I et II de béton armé, dans deux zones inégalement enfumées (l'échantillon II correspondant à la zone la plus enfumée).

Ce béton, âgé de 21 ans, est à base de ciment Portland Artificiel 20/25 Lafarge, de l'Usine de Valdonne.

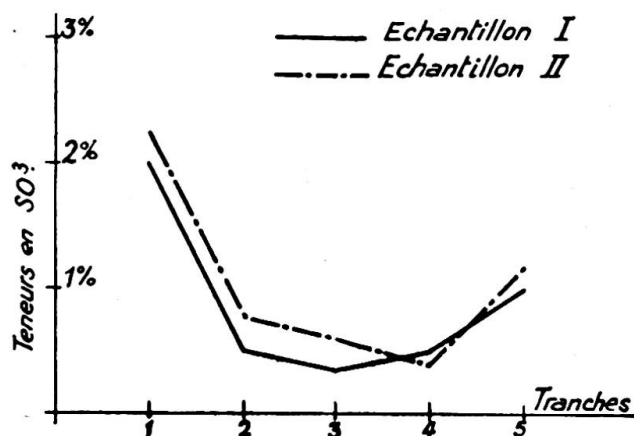
Fig. 15

Cette analyse a donné, pour la teneur en anhydride sulfurique, des résultats indiqués par le Tableau I, que l'on peut traduire par deux courbes (fig. 15).
