Artikel: Ouvrage du franchissement de l'Azergues

**V****Ouvrage du franchissement de l'Azergues**

MICHEL RIMBOEUF

CHARLES SALZMANN

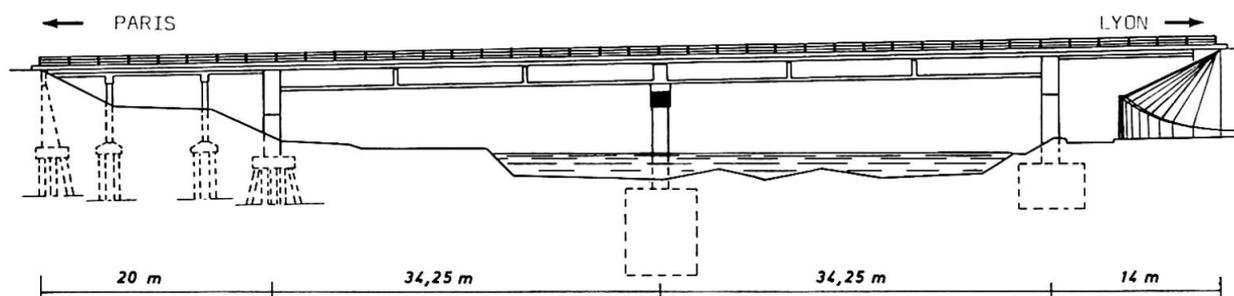
En ce qui concerne les câbles non tendus, leur répartition par travée est la suivante :

- Travées Nord-Est 4 (deux poutres avec deux câbles chacune)
- Travées Sud-Est ; Nord-Ouest ; Sud-Ouest : 2 par travée.

Pour les câbles constatés non tendus des saignées ont permis l'observation du phénomène. A la saignée, il a pu être constaté que les gaines étaient pleines d'eau dont l'analyse chimique a été la suivante :

pH de l'eau : 3,9
 Cl : 24 mg/litre
 Fe (soluble) : 0,75 mg/litre
 Extraits secs : 0,53 gramme/litre
 Oxyde de fer Fe 2 O3 : 44 % de l'extrait sec.

La cause principale des désordres provient du fait que, en 1962, la technique d'injection des câbles de précontrainte était rudimentaire, que les cachetages des ancrages des câbles relevés de même que la chape d'étanchéité ont été défectueux. Les câbles se sont remplis d'eau saturée de chlorure de calcium utilisée comme sels de déverglaçage par le service hivernal.
