IX. Lessons from the behaviour of structures

Zeitschrift: **IABSE congress report = Rapport du congrès AIPC = IVBH
Kongressbericht**

Band (Jahr): **11 (1980)**

Lessons from the Behaviour of Structures

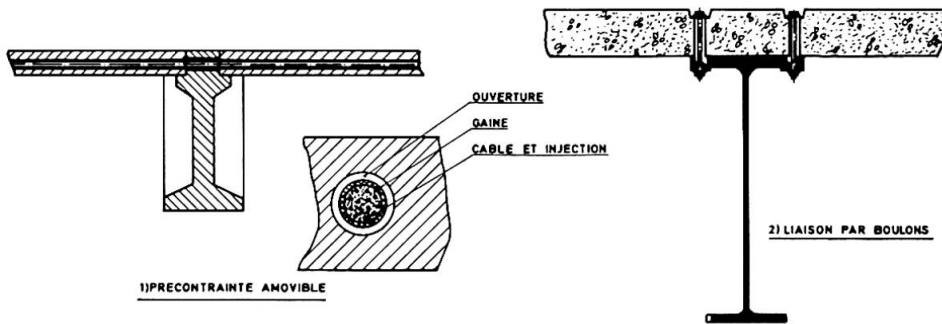
- Fig 8 - TABLIERS DEMONTABLES

- 7) En ce qui concerne les infrastructures, des dispositions ont été prises pour tenir compte des tassements (fig. 7).
- 8) Ces difficultés ont conduit à concevoir des ponts démontables facilement adaptables et qui présentent également de grandes facilités pour des réparations et des renforcements éventuels. (fig. 8).

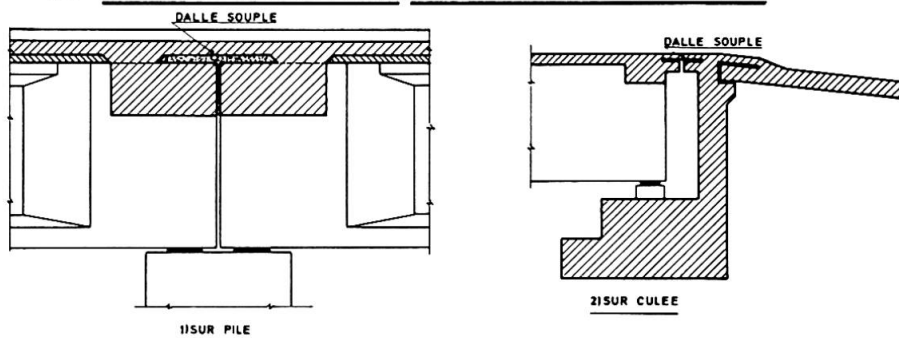
- Fig 9 - REDUCTION DU NOMBRE DE JOINTS : SOLUTION DE LA DALLE SOUPLE DE LIAISON

- 9) Les joints de dilatation de ponts routiers sont fort sollicités et donnent lieu à de graves ennuis. La solution de liaison en dalle souple a été trouvée, mise au point et expérimentée avec succès en Belgique, puis utilisée à grande échelle, même à l'étranger. (fig. 9)

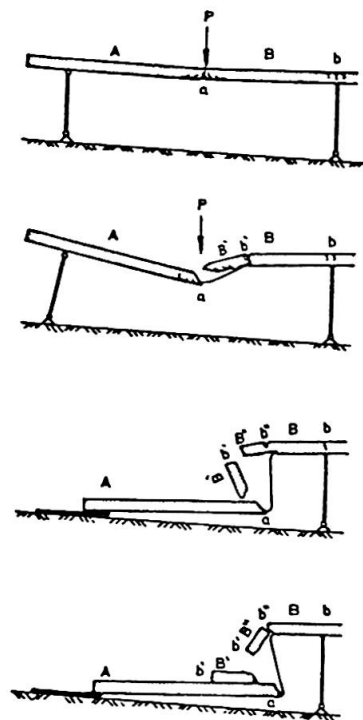
Fig. 6. Failure mechanism.

The first sign of distress was observed in the compression zone near midspan for an applied load equal to 1464 kN. The load was maintained for about 10 minutes without any measurable effect on the load-deflection behaviour.

After the load was increased to 1529 kN the slab strip collapsed. Fig. 6 shows the failure mechanism.

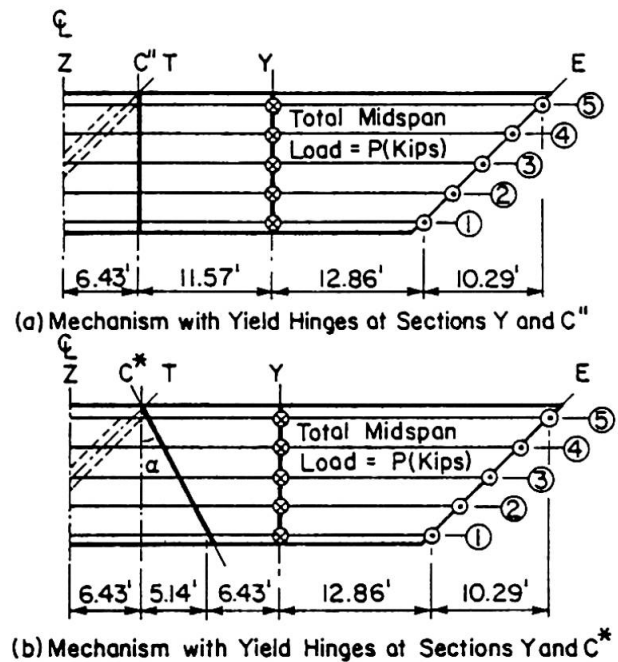
Fig. 7 Failure Mechanisms for Span II

transverse bending became apparent, resulting, at a load of 176 kips (783 kN), in spalling of the concrete from outer girder 5 between midspan section Y and skew section C near the center bent (Fig. 5). Span II collapsed at a maximum load of 207 kips (921 kN) due to the formation of hinges at the midspan and near the center support, and further spalling of the bottom slab. The transverse bending effect resulted in higher deflections at 5Y than at 3Y or 1Y (Fig. 1).

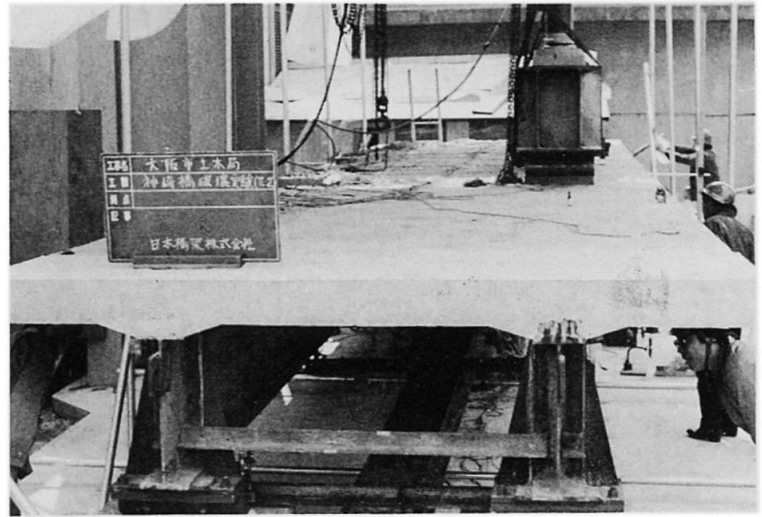
Photo. 6 Test of Two-Web Composite Girder

ite girder. In fact, the effect of bending action of the slab on the load-carrying capacity of the π -1 girder was hardly observed. At a width-off-center loaded girder (π -2) (Photo. 6), cracking started on the upper surface of the slab at the load of 45 t. Then, the cracks were propagated in a fan-shape at the load of 80 t and finally, the failure occurred at the load of 125 t due to the development of large cracks around the loading plate. Fig. 5 shows the relations of load with vertical deflection, in which an increase in the deflection of K point is remarkable at about 80 tons. It is noticed that the width-off-center loading governs the ultimate strength of the composite girder more severely than the center loading. Photo. 7 shows the failure of the girder.

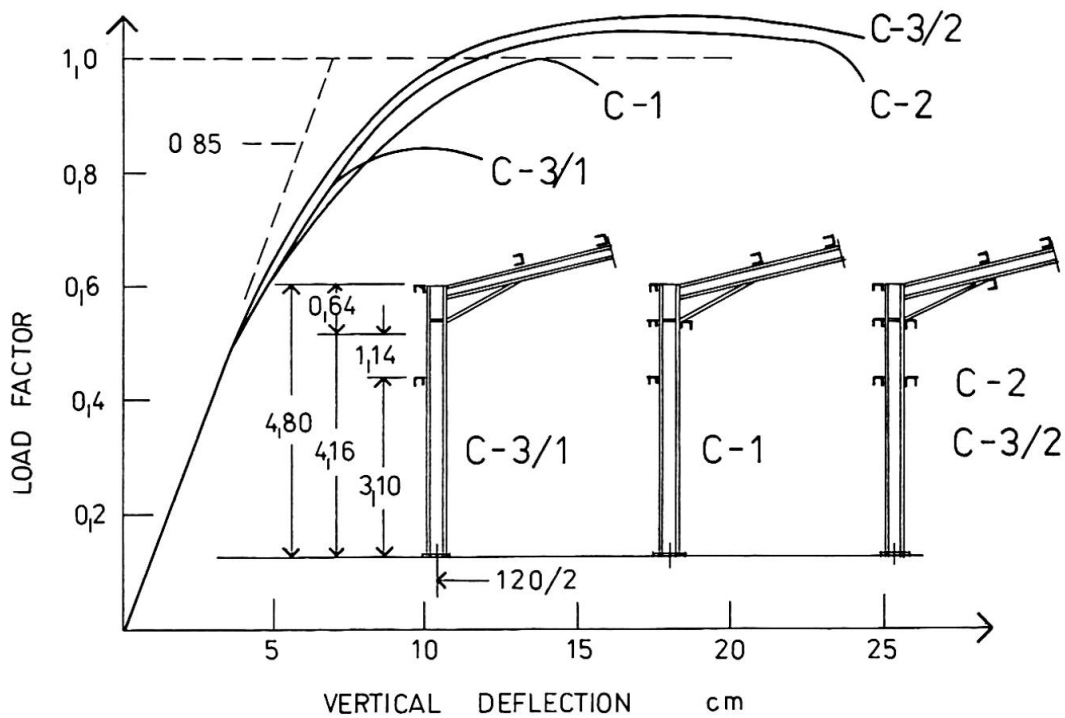
Fig. 4.

/i/ The importance of adequate spacing of lateral supports and their efficiency in preventing the rotation of cross-section around the bar-axis has to be emphasized as purlins and rails connected to tension flanges often cannot be regarded fully effective in case of thin webs. Not only the load carrying can thus be substantially reduced /as by elastic lateral buckling in case of frame C-3/1 in Fig. 4/, but the yield plateau in the load-deflection diagram can be too short /as in the case of frame C-1 in Fig. 4/, rendering the structure sensitive against initial imperfections.

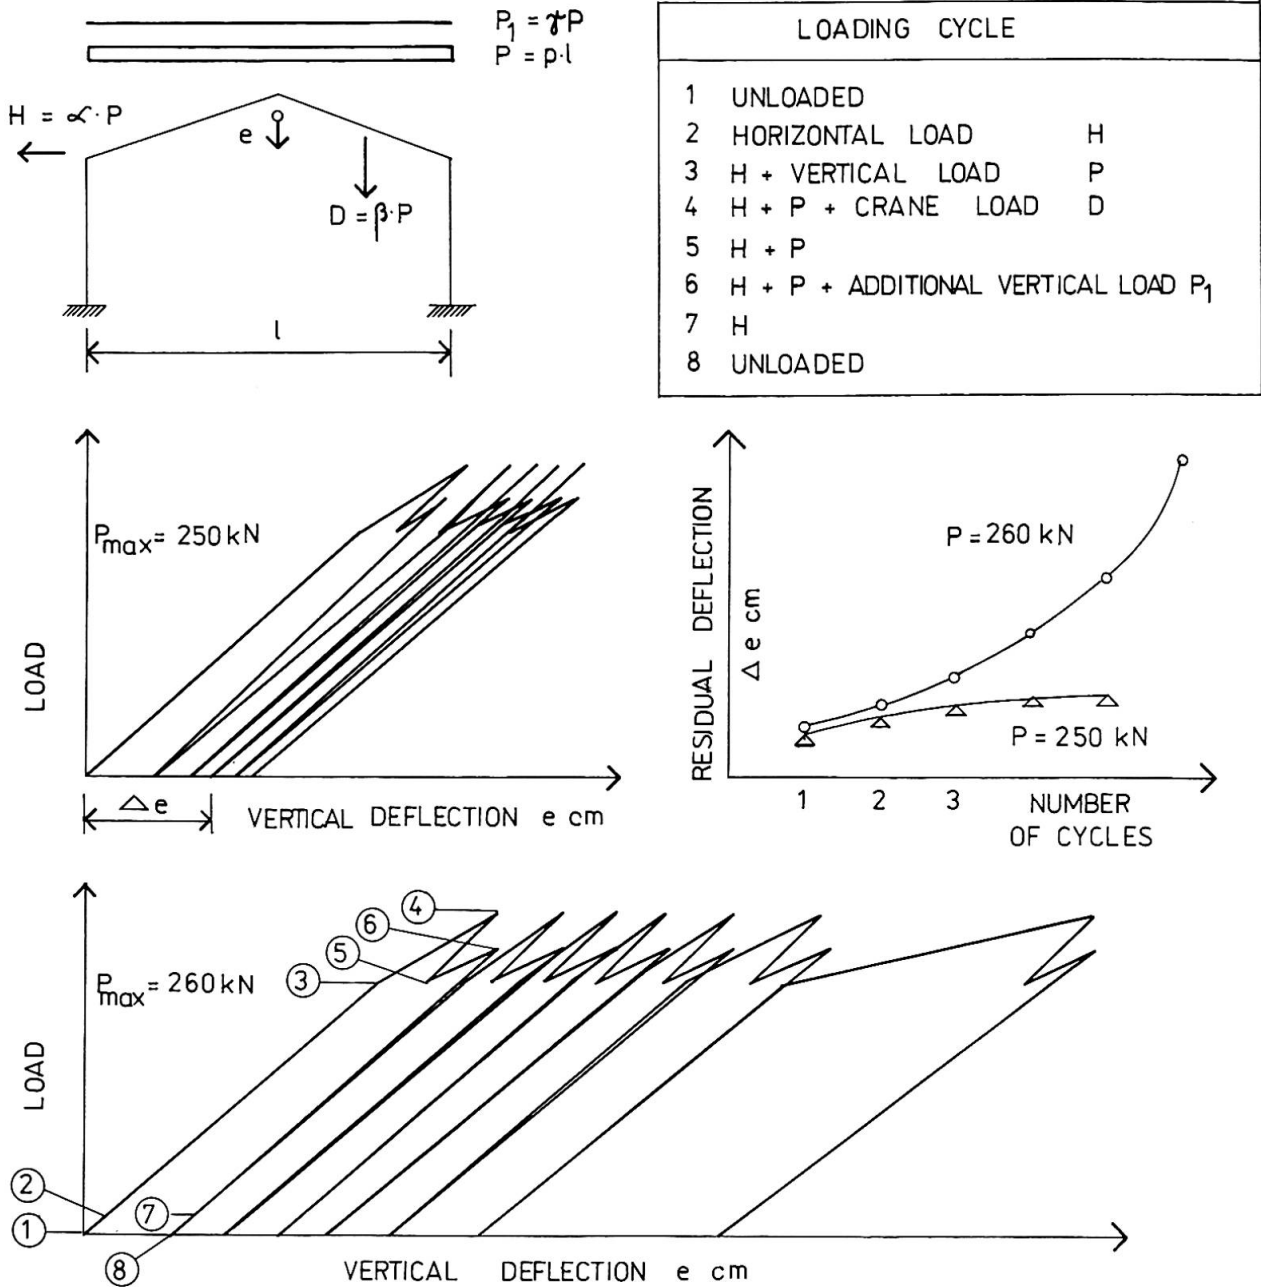
Fig.5.

/ii/ By repeated cycles of variable loads - for instance by those involving the subsequent application of a light crane-load D and uniformly distributed vertical load P_1 as indicated in Fig. 5, incremental collapse can be produced by a load-factor surpassing but slightly the shake-down load predicted by a first-order ideally elastic-plastic analysis. The difference between test and analytical values was similar to that observed in proportional loading, /due probably to strain hardening/, so the gap between limit loads in proportional and cyclic loading /about 10 % in the case indicated in Fig. 5/ being the same in test and computation for both loading cases.

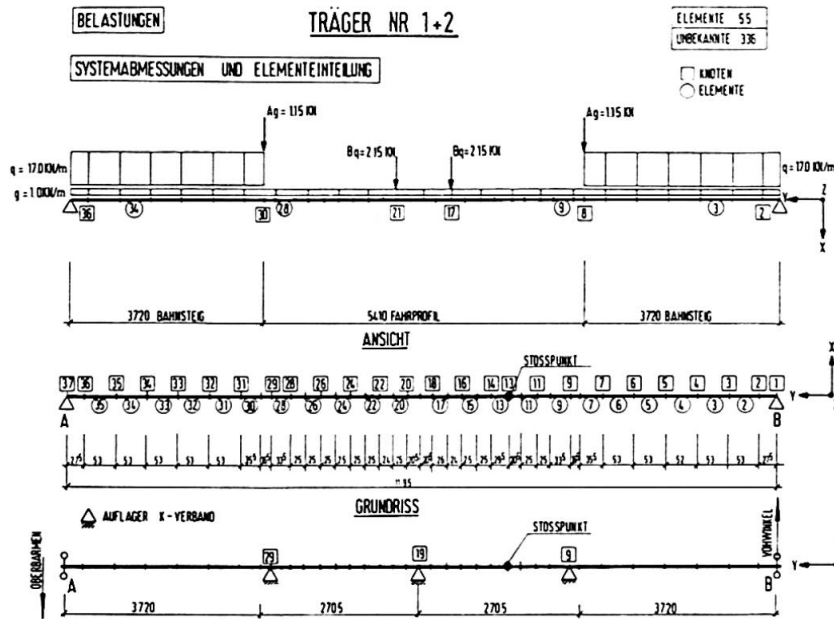
Abb. 5 Deformierter Hauptträger – System, Belastung, Elementeteilung

Die beschädigten Träger werden im deformierten Zustand, d.h. mit den aufgemessenen Verschiebungen und Verdrehungen, wie in Abb. 4 zu sehen, für die numerische Berechnung aufbereitet. Da die Verkehrslast auf den Bahnsteigbelag und auf die Gitterroste wirkt, muß, um den Angriffspunkt der Verkehrslast richtig zu simulieren, diese Belastung über fiktive Stabelemente auf die deformierte Stabachse geleitet werden. Das Trägereigengewicht wirkt in der Stabachse. Die idealisierte Lasteinleitung zeigt Abb. 6.

Für die numerische Simulation wird der aussteifende K-Verband in Bahnsteigebene durch unverschiebliche Lagerung in z-Richtung am Trägerobergurt in den Knoten 9, 19 und 29, siehe Abb. 4 und 5, realisiert. Diese Annahme ist berechtigt, da beim örtlichen Aufmaß festgestellt wurde, daß an diesen Stellen keine Verschiebung oder Verdrehung des Querschnitts stattfand.

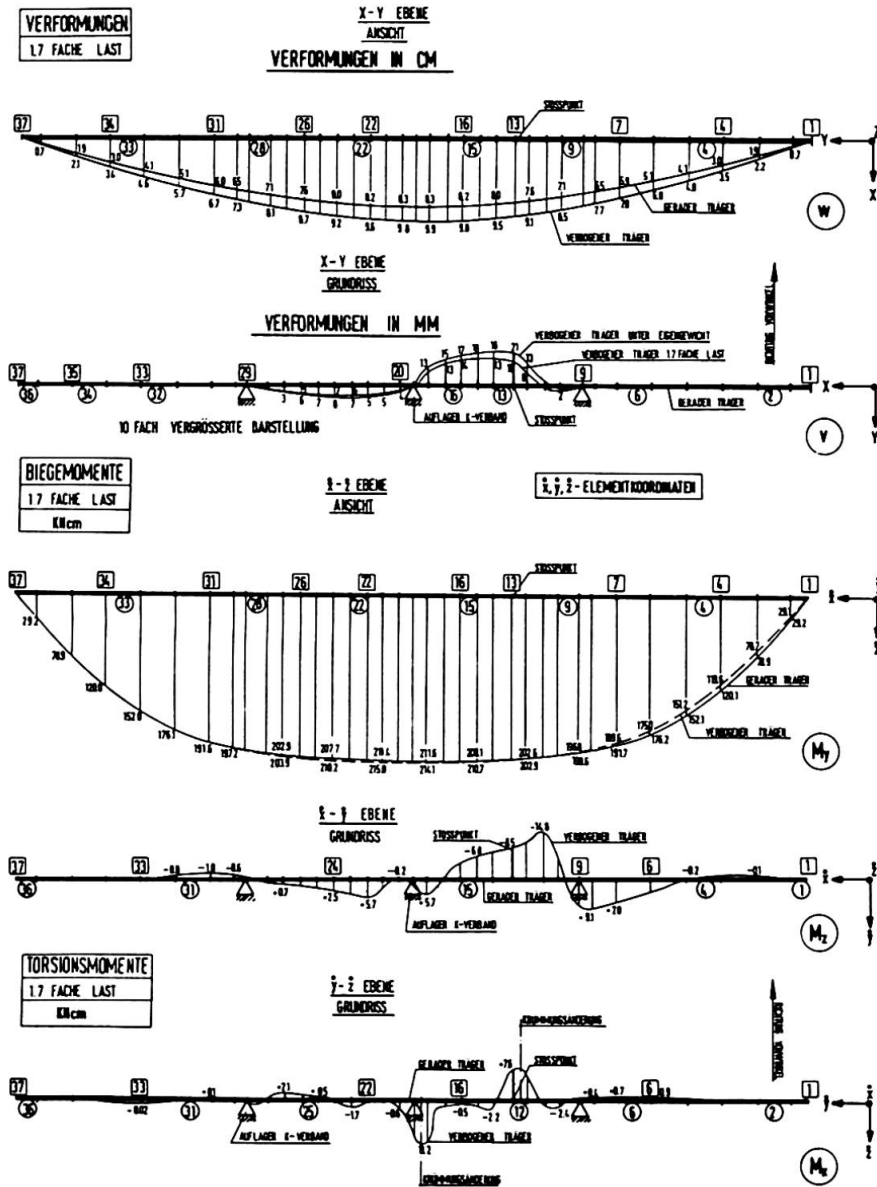
Unter 1,7-facher Belastung, die als elastische Grenzlasterfall anzusehen ist, sollte möglichst noch keine Plastifizierung im Träger auftreten. Um einen Vergleich zu haben, wurden die Hauptträger auch unverformt der gleichen Belastung unterworfen. In Abb. 7 sind die Verformungen, die Biege- und Torsionsmomente für den am stärksten deformierten Träger unter 1,7-facher Belastung dargestellt.

Abb. 7 Verformungen und Schnittgrößen eines deformierten Hauptträgers

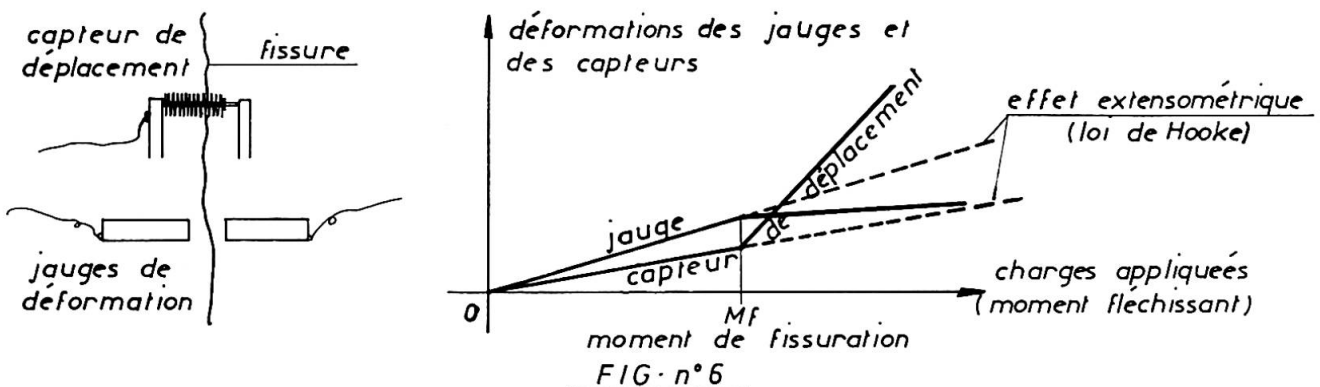
Les sections fissurées sont équipées de jauges situées de part et d'autre de la fissure et de capteurs de déplacement à cheval sur la fissure (cf. figure 6), de sorte à s'assurer de la bonne distribution des contraintes dues à la précontrainte dans la section. En outre, après réparation, l'ouvrage est soumis à des essais de chargement qui ne doivent pas entraîner de fissuration (cf. figure 6).

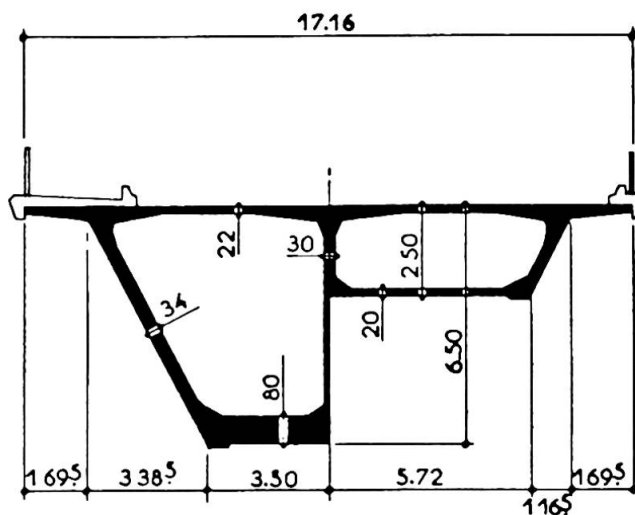
Le câblage de l'ouvrage n'est pas classique. Les câbles de fléau sont horizontaux. Ils sont ancrés dans les joints de voussoirs successifs, au niveau des goussets supérieurs, à la liaison entre le hourdis et les âmes. Les câbles de continuité sont dans le hourdis inférieur, au niveau des âmes ou dans leur voisinage immédiat. Ils sont ancrés sur des bossages situés dans les goussets inférieurs, à la liaison entre le hourdis et les âmes. Comme aucun câble ne traverse les âmes, la précontrainte n'apporte aucune réduction d'effort tranchant. La résistance des âmes au cisaillement est donc assurée par une précontrainte verticale, mise en œuvre au moyen de barres DJP de 26 millimètres de diamètre, et d'ancrages de type STUP-FREYSSINET à pas de vis fin. L'espacement des barres est variable le long de l'ouvrage, pour adapter la précontrainte verticale aux cisaillements extrêmes.

Une fissuration d'effort tranchant particulièrement nette est apparue dans certaines travées, essentiellement au voisinage des entretoises intermédiaires. L'ouverture des fissures les plus importantes atteignait 6 dixièmes de millimètres.

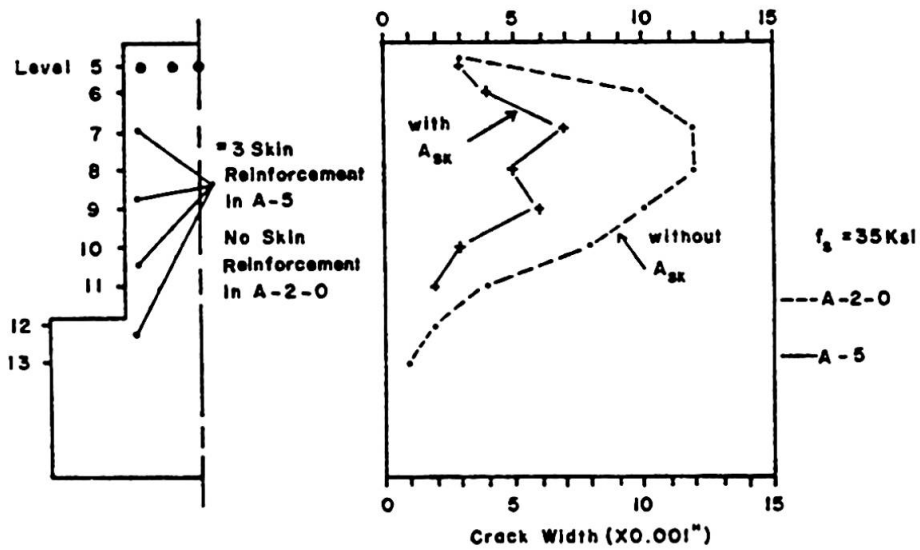
Fig. 4 Crack profile of a single crack in A-2-0 and A-5

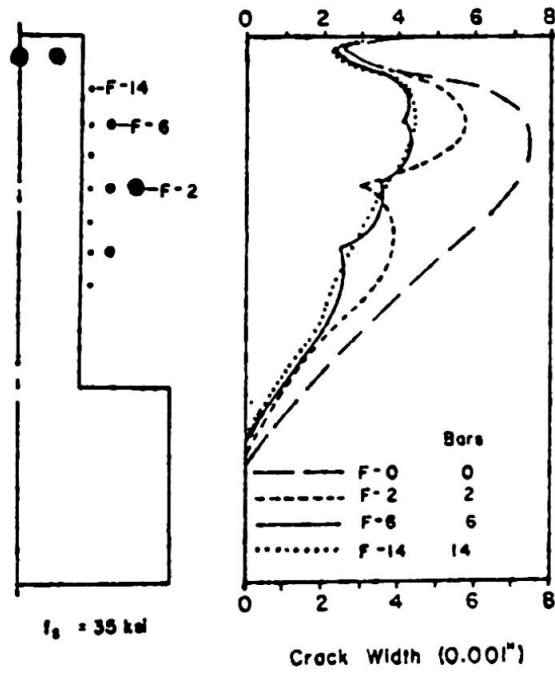
Fig. 5 Effect of skin reinforcement distribution with constant A_{sk} (0.88 sq. in.)

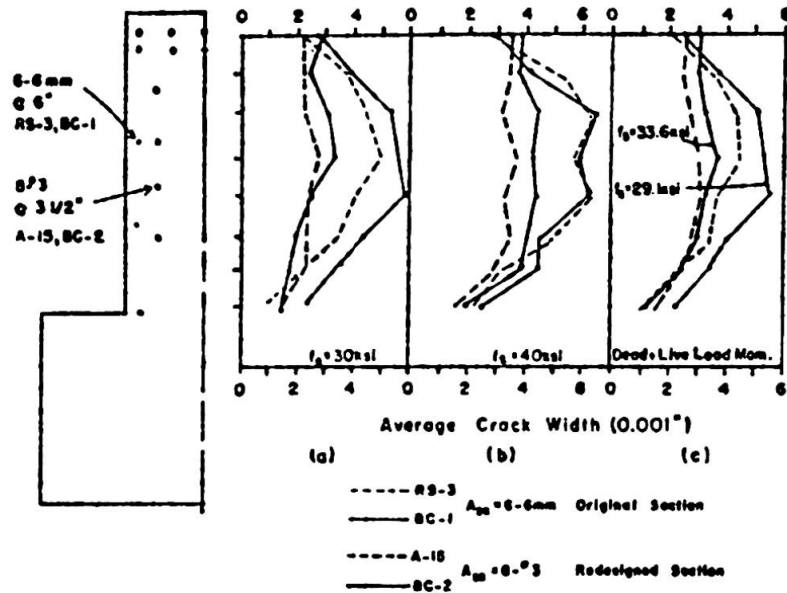
Fig. 6 Crack profiles--original and redesigned model bent caps
