Artikel: Leçons du comportement des ponts en Belgique

Autor: Nachtergaele, R. / Mahieu, L. / De Buck, J.

**IX****Leçons du comportement des ponts en Belgique**

Directeur Général du Bureau des Ponts
Ministère des Travaux Publics
Bruxelles, Belgique

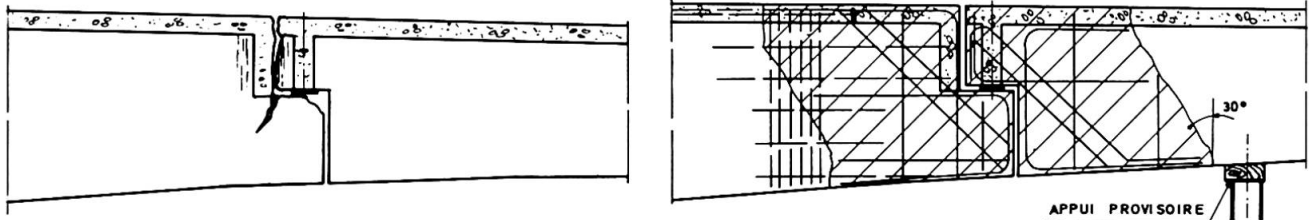
- Fig 3 - REPARATION D'UNE ARTICULATION CANTILEVER

- 1) La corrosion des câbles de précontrainte est un des problèmes les plus préoccupants de la gestion des ponts. Quand il s'agit de câbles extérieurs, on peut les enlever ou tout au moins supprimer complètement leur effet et les remplacer moyennant la construction éventuelle d'un nouveau bloc d'about ainsi que le forage d'ouvertures dans les anciens blocs d'about et les entretoises. La fig. 1 montre le cas d'un pont dont tous les câbles longitudinaux ont été remplacés.
- 2) Cette technique permet également de renforcer les ponts en béton armé (fig. 2).
- 3) Les articulations des ponts cantilever constituent souvent des points faibles malaisés à réparer et à renforcer (fig. 3)

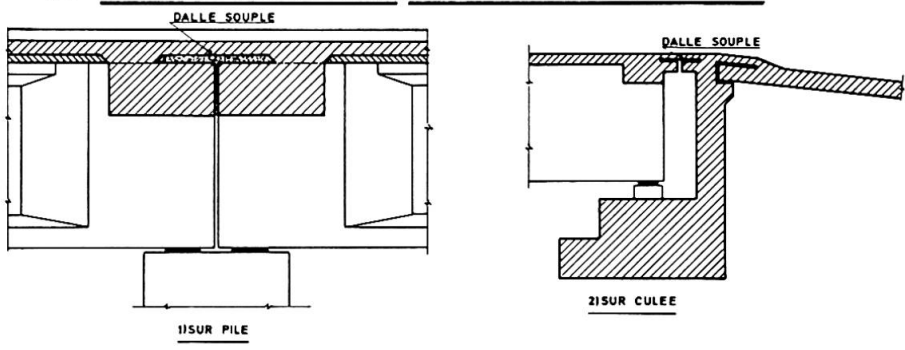
- 10) Deux ponts en béton précontraint (fig. 10) présentaient une série de faiblesses : portance insuffisante, fissuration structurale du béton, câbles corrodés, joints et appareils d'appui abîmés, absence de chapes de protection. On a remplacé les joints et appareils d'appui, placé une chape, ajouté des câbles de précontrainte ancrés sur des poutrelles métalliques transversales, traversant les âmes des poutres, collé des plaques en acier sur le béton des semelles inférieures de la dalle supérieure et des âmes (armatures de frettage des câbles supplémentaires après d'importants essais en laboratoire).
