Leçons du comportement des ponts en Belgique

**IX****Leçons du comportement des ponts en Belgique**

Une nouvelle organisation de la gestion des ponts en Belgique a été établie en 1978. Environ 500 ponts ont été inspectés, certains réparés. Différentes leçons ont été tirées de cette expérience.

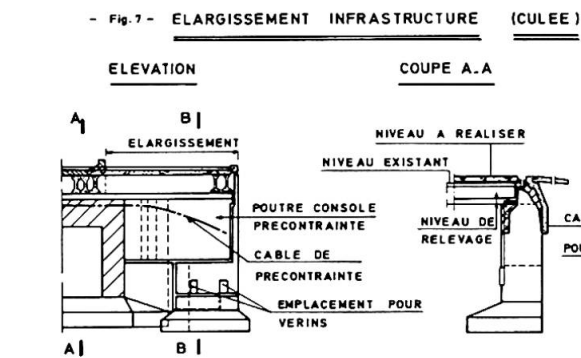
- Fig 8 - TABLIERS DEMONTABLES

- 7) En ce qui concerne les infrastructures, des dispositions ont été prises pour tenir compte des tassements (fig. 7).
- 8) Ces difficultés ont conduit à concevoir des ponts démontables facilement adaptables et qui présentent également de grandes facilités pour des réparations et des renforcements éventuels. (fig. 8).
