Artikel: Comportement en service des platelages de viaducs métalliques
démontables

Comportement en service des platelages de viaducs métalliques démontables

PIERRE MEHUE

Service d'Etudes Techniques des Routes et Autoroutes (S.E.T.R.A.)

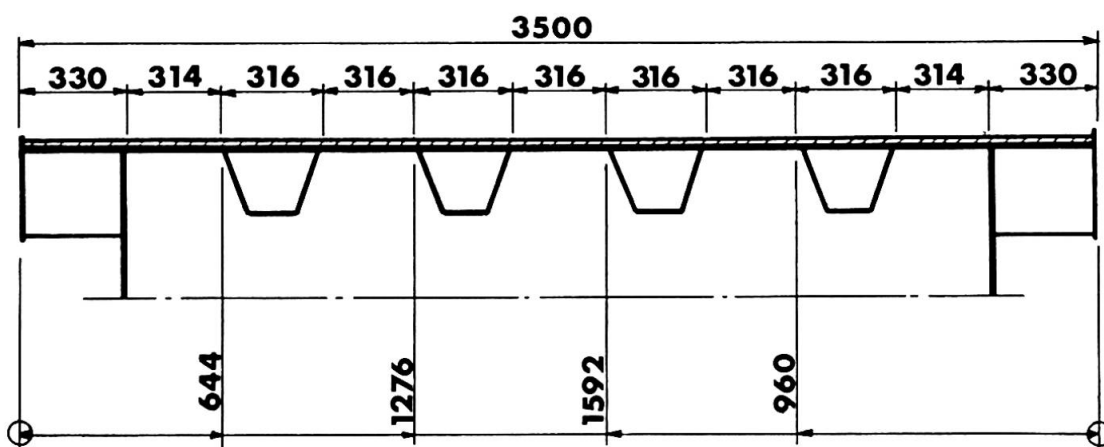
Figure 1 - Coupe transversale du platelage

Chaque élément de tablier est composé de deux poutres sous chaussée écartées de près de 3 m et reliées en tête par une tôle de roulement de 10 mm d'épaisseur reposant sur quatre nervures longitudinales espacées de 0,63 m et sur des pièces de pont transversales espacées de 3 m. Le revêtement de chaussée de type mince est constitué suivant les cas par un mortier ou un enduit à base de résines époxydiques et de brai de houille, d'épaisseur variant entre 7 mm et 12 mm (figure 1).
