Comportement en service des platelages de viaducs métalliques démontables

PIERRE MEHUE

Service d'Etudes Techniques des Routes et Autoroutes (S.E.T.R.A.)

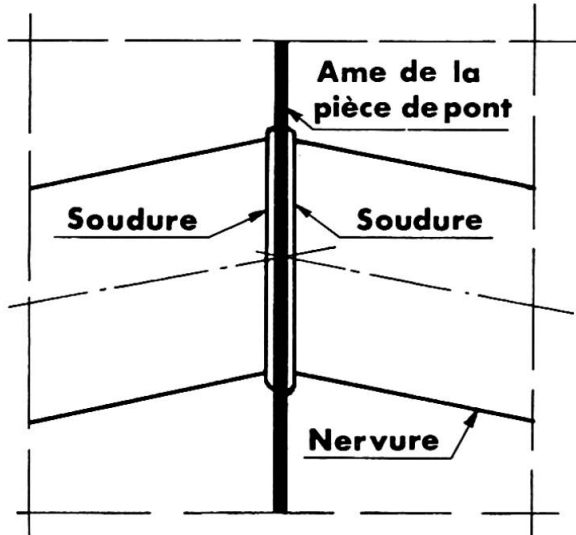
Figure 5
Assemblage biais

La mise en œuvre de nervures courbes étant d'une réalisation délicate, le problème a été résolu dans certains éléments de tablier courbes en utilisant des nervures droites suivant un tracé polygonal avec changement de direction au droit des pièces de pont ; ce qui oblige évidemment à souder les nervures de part et d'autre de l'âme de ces dernières (figure 5).

C'est sur des assemblages de ce type, où la continuité des nervures n'est pas véritablement assurée, qu'ont été constatées les dégradations qui comportent en général (figure 6) :

- une fissure 1 dans le cordon d'assemblage de la nervure sur l'âme de la pièce de pont, qui part du bas de l'arrondi de pliage et remonte le long de la joue jusqu'à la tôle de platelage ; avec dans bien des cas une prolongation en virgule dans le métal de base, à la partie inférieure de la nervure, sur une longueur pouvant atteindre 60 mm.
- une fissure transversale 2 dans le cordon d'assemblage de l'âme de la pièce de pont sur la tôle de platelage, de 20 à 70 mm de longueur suivant les cas
- une fissure longitudinale 3 dans le cordon d'assemblage de la nervure sur la tôle de platelage, de 30 à 200 mm selon les ouvrages

Ces fissures se trouvent aussi bien sur les éléments de tablier les plus longs (18 m) que les plus courts (12 m), que le cercle de référence ait un rayon assez grand (300 m) ou assez faible (100 m). Les nervures concernées sont presque exclusivement les deux nervures situées du côté extérieur de la courbe, les fissures intéressant le plus souvent la joue intérieure de la nervure de rive et la joue extérieure de la nervure centrale extérieure ; avec quelques cas où les deux joues d'une même nervure sont atteintes.

Enfin il semblerait que les fissures prennent naissance dans les cordons de soudure d'attache des joues des nervures
