Artikel: Leçons de la fissuration d'un pont à l'effort tranchant

Autor: Moreau, Philippe / Virlogeux, Michel

Leçons de la fissuration d'un pont à l'effort tranchant

Lessons from Shear Cracking of a Bridge

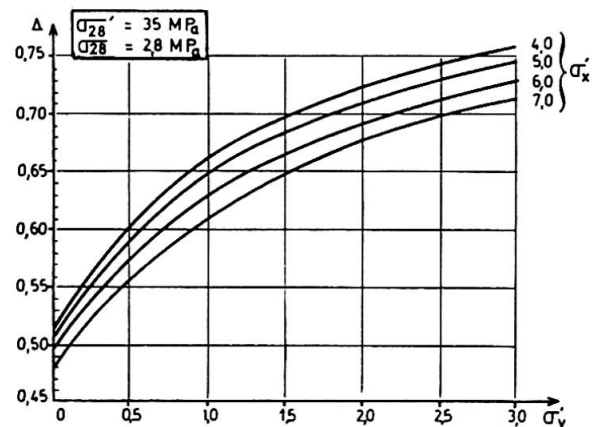
En effet, la mise en œuvre de la précontrainte verticale est délicate, car il faut tendre des barres extrêmement courtes, et par conséquent particulièrement sensibles aux effets du recul d'ancrage.

On avait cru pouvoir résoudre le problème en utilisant des barres filetées à très faible pas de vis. Mais plusieurs incidents ont montré que la tension réelle des barres, après blocage des ancrages, n'étaient souvent que les deux tiers de celle escomptée.

En outre, les efforts de précontrainte peuvent ne pas être intégralement appliqués à l'âme intéressée. Dans le cas de l'ouvrage étudié, la présence de l'entretoise intermédiaire a localement réduit l'efficacité de la précontrainte verticale, et il n'est pas étonnant que ce soit dans cette zone que la fissuration ait été la plus marquée.

L'ouvrage a été réparé par injection des principales fissures et mise en œuvre d'une précontrainte verticale complémentaire dans les zones où cela s'est avéré nécessaire.
