### **Leçons de la fissuration d'un pont à l'effort tranchant**

Lessons from Shear Cracking of a Bridge

#### **PHILIPPE MOREAU**

#### **MICHEL VIRLOGEUX**

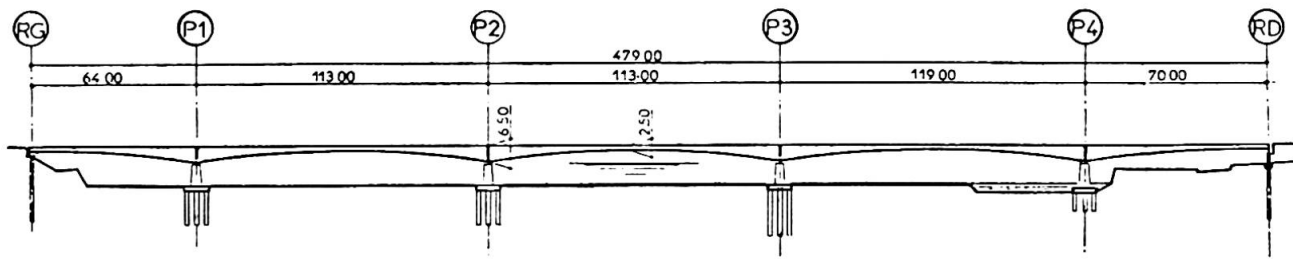
Le pont étudié comporte cinq travées de 64 - 113 - 113 - 119 et 70 mètres de portées. Il s'agit d'un pont caisson à trois âmes construit par encorbellements successifs sur équipages mobiles.

Une fissuration d'effort tranchant particulièrement nette est apparue dans certaines travées, essentiellement au voisinage des entretoises intermédiaires. L'ouverture des fissures les plus importantes atteignait 6 dixièmes de millimètres.

L'ouvrage a été réparé par injection des principales fissures et mise en œuvre d'une précontrainte verticale complémentaire dans les zones où cela s'est avéré nécessaire.

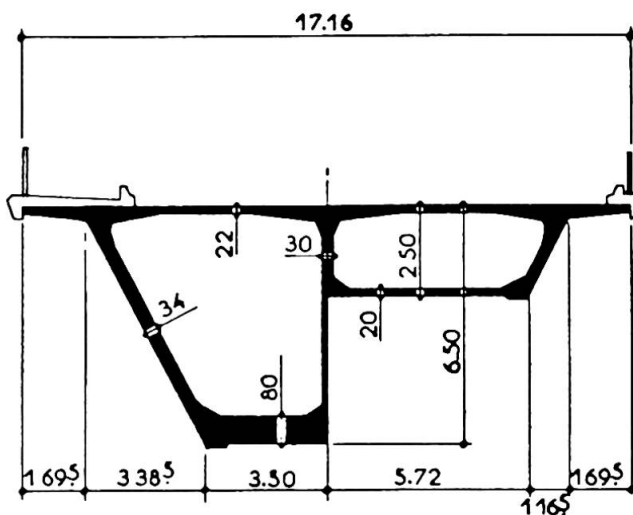
L'épaisseur des âmes latérales est de 34 centimètres, pour tenir compte des difficultés de bétonnage dues à leur inclinaison, tandis que l'âme centrale n'a qu'une épaisseur de 30 centimètres.

Le câblage de l'ouvrage n'est pas classique. Les câbles de fléau sont horizontaux. Ils sont ancrés dans les joints de voussoirs successifs, au niveau des goussets supérieurs, à la liaison entre le hourdis et les âmes. Les câbles de continuité sont dans le hourdis inférieur, au niveau des âmes ou dans leur voisinage immédiat. Ils sont ancrés sur des bossages situés dans les goussets inférieurs, à la liaison entre le hourdis et les âmes. Comme aucun câble ne traverse les âmes, la précontrainte n'apporte aucune réduction d'effort tranchant. La résistance des âmes au cisaillement est donc assurée par une précontrainte verticale, mise en œuvre au moyen de barres DJP de 26 millimètres de diamètre, et d'ancrages de type STUP-FREYSSINET à pas de vis fin. L'espacement des barres est variable le long de l'ouvrage, pour adapter la précontrainte verticale aux cisaillements extrêmes.
