Réparation de la couverture en voile mince d'un bâtiment

Repair of a Shell Roof Structure

Pierre XERCAVINS

Ing.-conseil
Freyssinet Int.
Boulogne, France

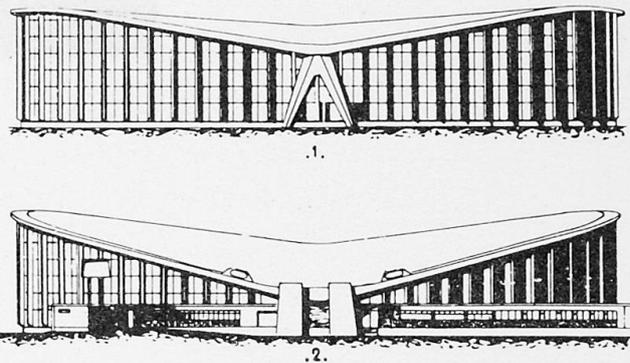
Fig.1 Façades du bâtiment

Le bâtiment est constitué par une série de poteaux supportant une ceinture en béton armé à laquelle est fixé un voile de couverture en béton précontraint, de 5 cm d'épaisseur. Les poteaux limitent une aire en forme de coeur, inscrite dans un rectangle de 86.50 m x 46 m. Entre les poteaux, les parois sont uniquement constituées par des vitrages (fig.1).

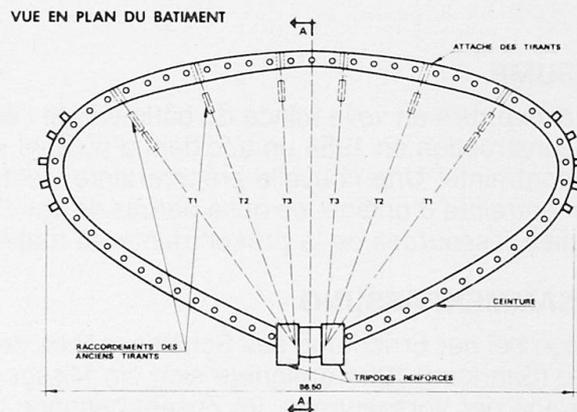
Fig.2 Disposition des tirants

Le voile est précontraint par des câbles disposés perpendiculairement à son axe. La surface du voile est générée par des paraboles correspondant au tracé des câbles, tandis que les coupes parallèles à l'axe de symétrie du bâtiment présentent une courbure inversée très variable en raison de la forme de la ceinture. Les efforts divers s'exerçant sur cette ceinture sont équilibrés grâce à 6 tirants disposés en éventail à partir de la pointe du coeur (fig.2).

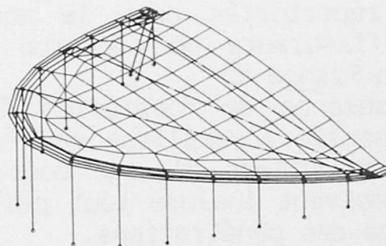
Fig.9

Le modèle de calcul (fig.9) utilisant le programme HERCULE a donné des résultats bien vérifiés par les mesures in situ, partout où l'importance des déformations a permis ce type de contrôle, par exemple lors du décintrement des tirants. Ces calculs ont montré que la structure était finalement très saine, malgré sa très grande légèreté, et justifiait pleinement la "remise à neuf" de la précontrainte.

DEMI VUE EN PERSPECTIVE DU MAILLAGE ELECTRONIQUE
