Zeitschrift: Bulletin technique de la Suisse romande
Band: 45 (1919)
Heft: 12

Artikel: Le pont suspendu du Gotteron, à Fribourg
Autor: [s.n.]
DOI: <https://doi.org/10.5169/seals-34897>

Le Pont suspendu du Gotteron, à Fribourg.

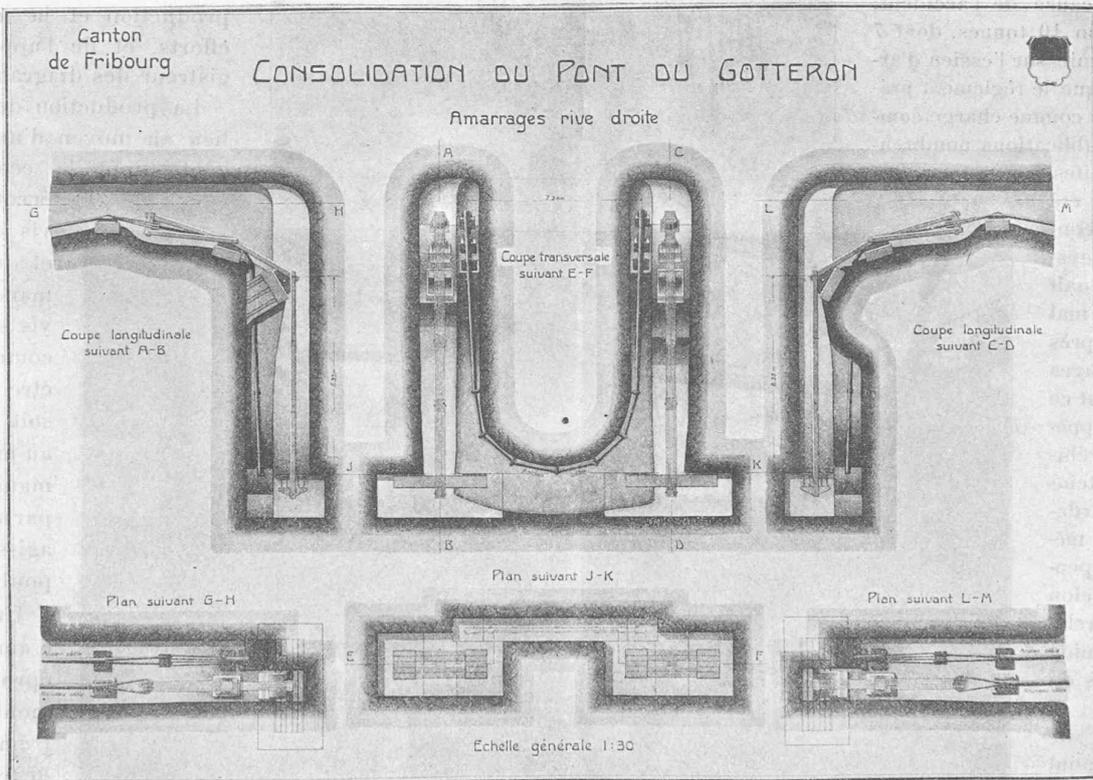
Fig. 3. — Le pont du Gotteron, à Fribourg.

Les nouveaux câbles ont été placés au-dessus des anciens. De l'entrée des mines, les câbles ont été continués au moyen de chaînes. A l'exception de l'ancrage et de l'assemblage avec le câble, les chaînons sont assemblés au moyen de boulons de jonction de 80 mm. de diamètre. L'ancrage a été fait au moyen de 5 clavettes logées entre les maillons, assemblées à ces derniers au moyen d'un boulon de jonction et s'appuyant contre les fers I. Ces derniers au nombre de 4 pour chaque chaîne, s'appuient contre la molasse par l'intermédiaire de plaques en fonte (fig. 3).
