**Zeitschrift:** Bulletin technique de la Suisse romande  
**Band:** 47 (1921)  
**Heft:** 10

**Artikel:** La fragilité des aciers soumis à des sollicitations répétées  
**Autor:** H.D.  
**DOI:** <https://doi.org/10.5169/seals-36591>

#### LA FRAGILITÉ DES ACIERS SOUMIS A DES SOLLICITATIONS RÉPÉTÉES

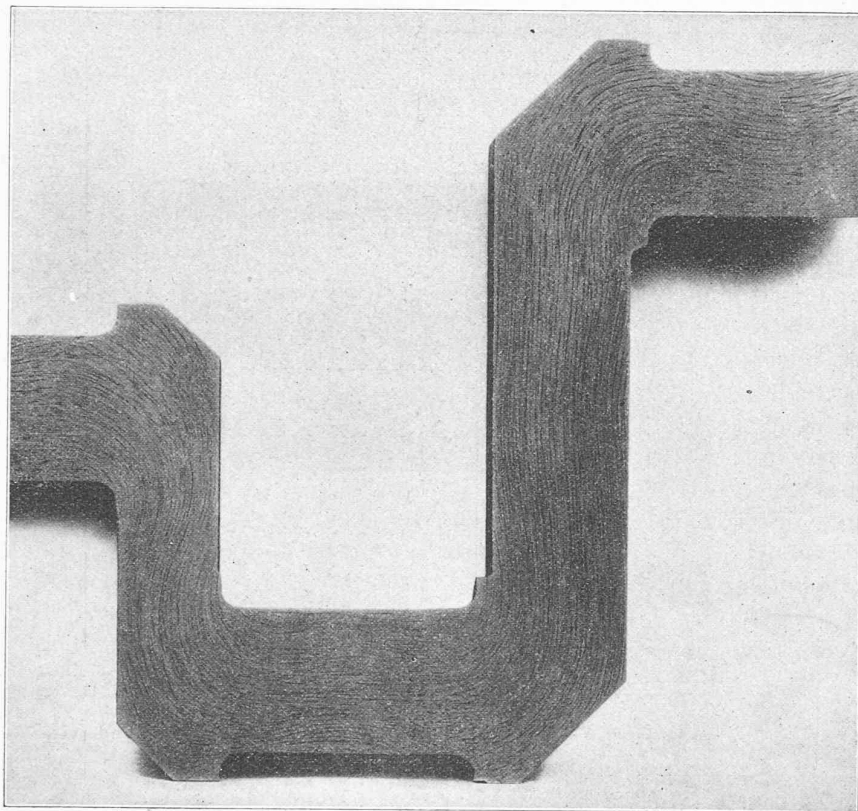
Fig. 4. — Aspect des fibres d'un vilebrequin correctement matricé.

La formation de ces fissures sera favorisée par certaines circonstances telles que entailles, changements brusques de section, usinage irrationnel, etc. Voici, par exemple, figure 2, un arbre coudé, brisé à l'intersection du maneton avec le bras ; la cassure, dont la propagation par zones concentriques est caractéristique, s'est amorcée dans une région affaiblie par un changement brusque de section et en outre par un ébauchage défectueux qui se manifeste par les fibres coupées de la figure 3, par opposition au matricage correct de la figure 4 où les fibres ne sont plus tranchées à l'intersection du maneton et des bras et parallèles les unes aux autres dans le maneton et dans les bras, mais incurvées à l'intersection de façon à épouser le contour du vilebrequin.

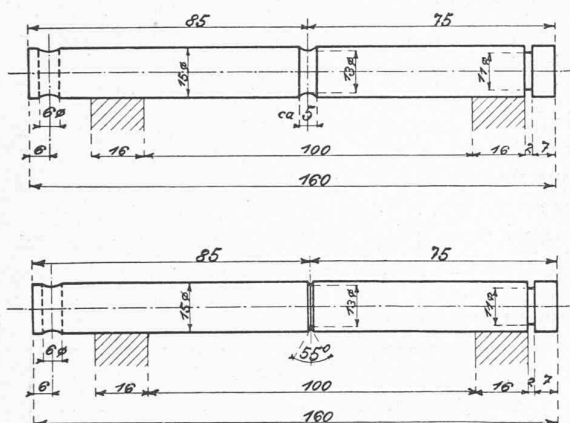
Fig. 7 et 8. — Eprouvettes normales avec entaille à fond arrondi (fig. 7) et aigu (fig. 8).

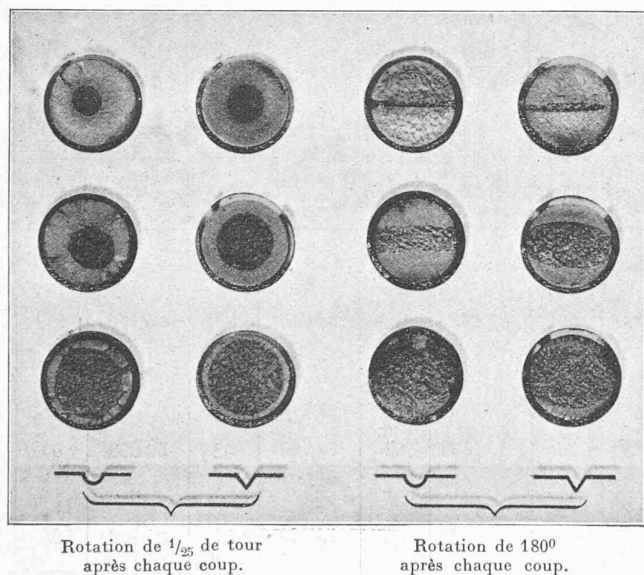
Fig. 12. — Types de cassures produites par l'appareil de la figure 6.

d'entailles à fond arrondi, celles de la deuxième et de la quatrième colonne, d'entailles à fond aigu. Les épreuves de la ligne horizontale inférieure, étaient en acier ordinaire, celles de la ligne médiane en acier ordinaire aussi mais plus ductile, enfin celles de la ligne supérieure étaient en acier au chrome-nickel encore plus ductile. La similitude des cassures courantes avec celles qui sont produites par l'appareil Krupp apparaît sur la figure 10 où l'on voit à gauche une manivelle de locomotive brisée en service et à droite la cassure d'une épreuve à entaille aiguë rompue sous l'effet des chocs du mouton. A noter, en particulier, la similitude parfaite des noyaux elliptiques.

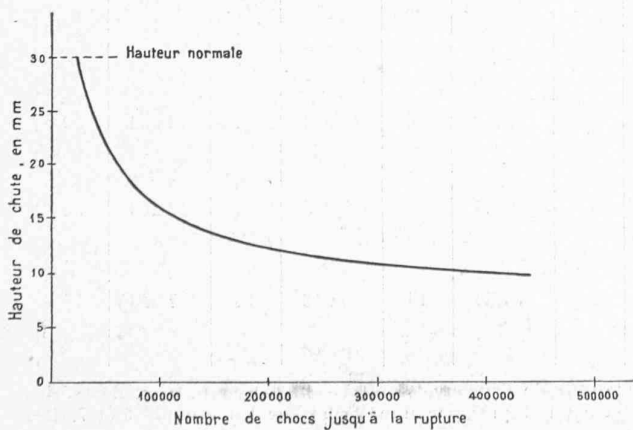
Fig. 12. — Influence de la hauteur de chute du mouton sur le nombre des chocs nécessaires pour obtenir la rupture.

Le graphique de la figure 12 montre que, le nombre de chocs nécessaire pour produire la rupture croissant très vite quand la hauteur de chute diminue, il est indiqué de s'en tenir à la hauteur normale de 30 mm. si l'on ne veut pas s'astreindre à des essais très longs.

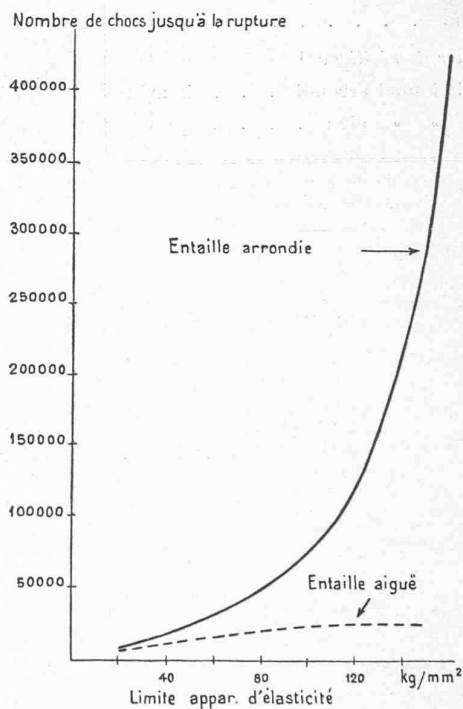
Fig. 11. — Relation entre la fragilité et la limite apparente d'élasticité.

La corrélation entre la fragilité et l'élasticité des aciers ressort du graphique de la figure 11 qui exprime cette fragilité (mesurée par le nombre de coups de mouton nécessaire pour produire la rupture) en fonction de la « limite apparente d'élasticité » (Streckgrenze) mesurée en kg. par mm<sup>2</sup>. La fragilité des éprouvettes avec entaille à fond arrondi (ligne pleine du graphique) décroît d'abord lentement, tandis que la limite élastique s'élève, puis très rapidement. Quant à la fragilité des éprouvettes à fond aigu (trait interrompu) du diagramme elle semble passer par un minimum, mais elle est toujours bien plus grande que celle des entailles arrondies.

De leurs recherches, MM. Rittershausen et Fischer tirent les conclusions suivantes qui ne sont que la traduction en langage ordinaire des graphiques de la figure 11 :

Un acier présentant des entailles à fond arrondi résiste d'autant plus longtemps aux sollicitations à la flexion par chocs répétés, en l'absence d'entailles aiguës, que sa limite élastique apparente est plus élevée. Les incisions aiguës peuvent compromettre à tel point la résistance des aciers qui en sont affectés que le nombre de chocs nécessaire pour produire la rupture reste déplorablement petit même lorsque la limite élastique atteint des valeurs très élevées.
