**Artikel:** La rupture du barrage du Gleno  
**Autor:** Stucky, A.  
**DOI:** <https://doi.org/10.5169/seals-39052>

### La rupture du barrage du Gleno<sup>1</sup>

par A. STUCKY, ingénieur à Bâle.

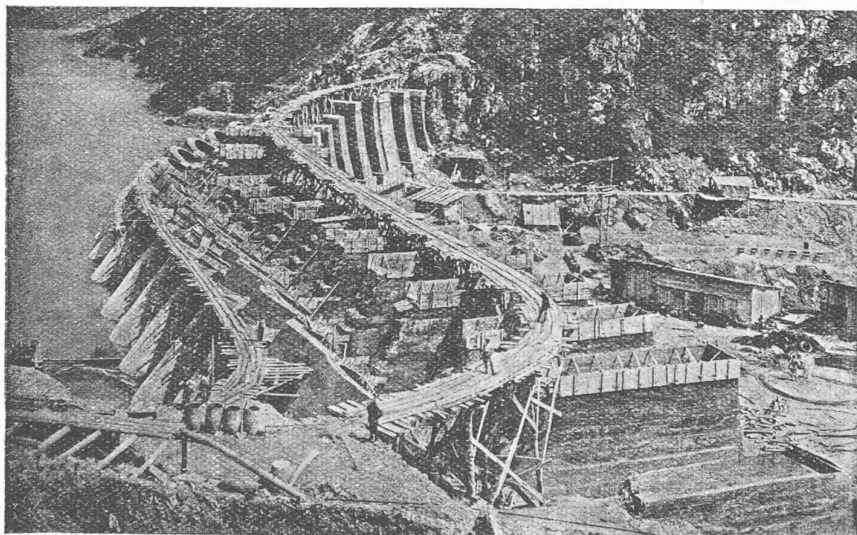
Fig. 2. — Vue du chantier, rive gauche.

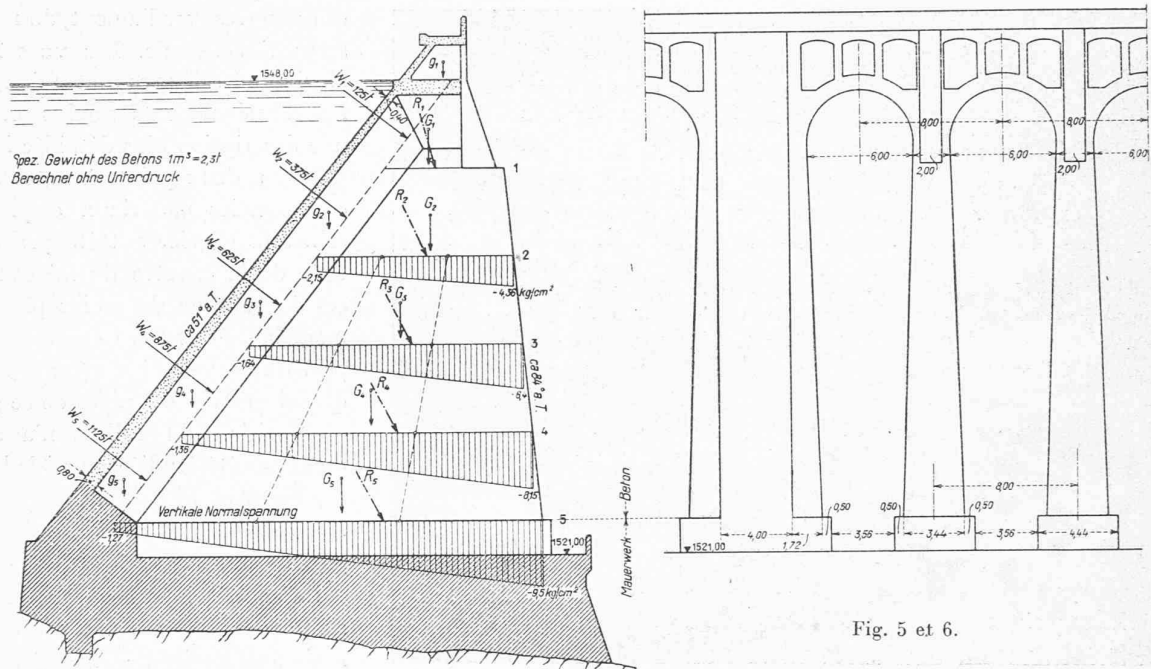
Coupe transversale du barrage du Gleno et vue de l'aval. 1 : 400. (Poids spécifique du béton 2,3 t/m<sup>3</sup>).  
Calcul fait sans tenir compte des sous-pressions. Les diagrammes représentent les fatigues normales de compression.
