Les maçonneries du grand souterrain maritime du Rove,

par CH. SUDHEIMER, ingénieur E. I. L.
 (Chef de service des travaux de la tête nord à l'Entreprise Léon Chagnaud, à Marignane).

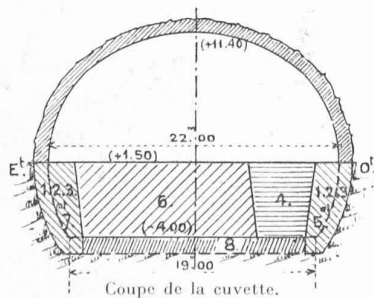
Coupe de la cuvette.

Fig. 24. — Schéma des travaux de la cuvette, sous plan (+ 1,50).

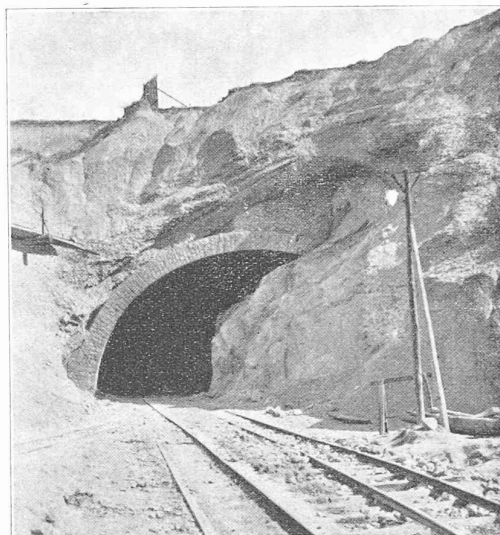
Fig. 23. — Vue de la tête nord, en 1921, pendant l'enlèvement du stross en souterrain. Les travaux de tranchée, arrêtés par la guerre, ne sont pas encore repris.

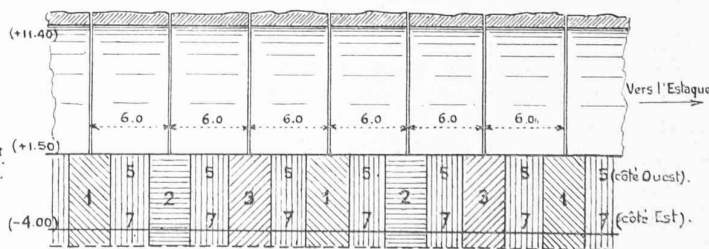
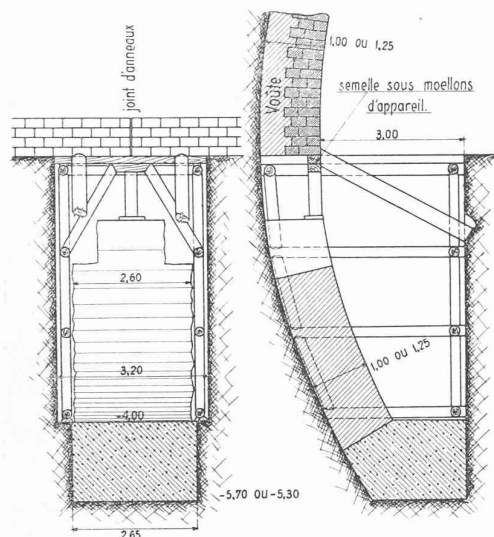
Fig. 25. — Echelle 1 : 150.

Coupe longitudinale des fouilles et entrefoilles.

La fig. 25 donne les dimensions de ces excavations boisées qui, sitôt achevées, étaient immédiatement maçonnées sur un patin de béton.

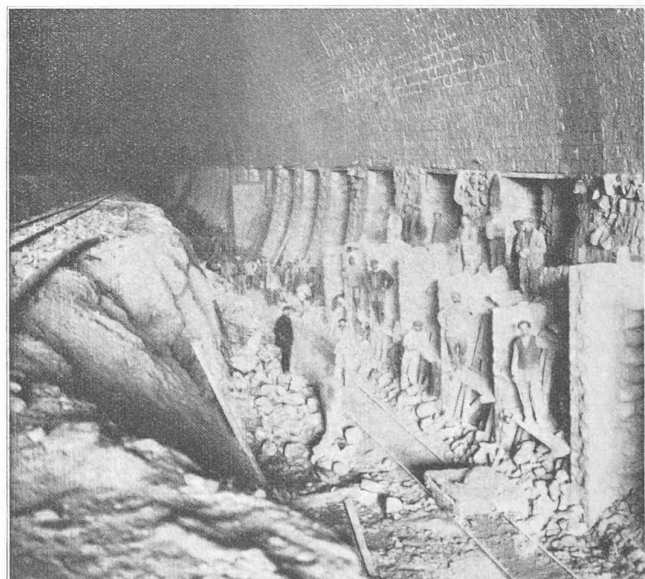
Sur la fig. 26 représentant un chantier de maçonnerie d'entrefouilles (travail ultérieur) on distingue nettement, en avant de ce chantier, les piliers maçonnés sous joints avec les amorces pour murettes.

Fig. 26. — Avril 1923. — Penté 20 ‰
d'accès en cuvette (—4,00) dès le portail nord (+1,50) et
cunette ouest au plan (—4,00) à droite découvrant
(en avant) les piliers maçonnés en sous-œuvre.
