Artikel: Contribution à l'étude du phénomène d'érosion par frottement dans le domaine des turbines hydrauliques
Autor: Bovet, Th.
DOI: <https://doi.org/10.5169/seals-63478>

CONTRIBUTION A L'ÉTUDE DU PHÉNOMÈNE D'ÉROSION PAR FROTTEMENT DANS LE DOMAINE DES TURBINES HYDRAULIQUES ¹

par TH. BOVET, ing. E.P.F., professeur à l'Ecole polytechnique de l'Université de Lausanne

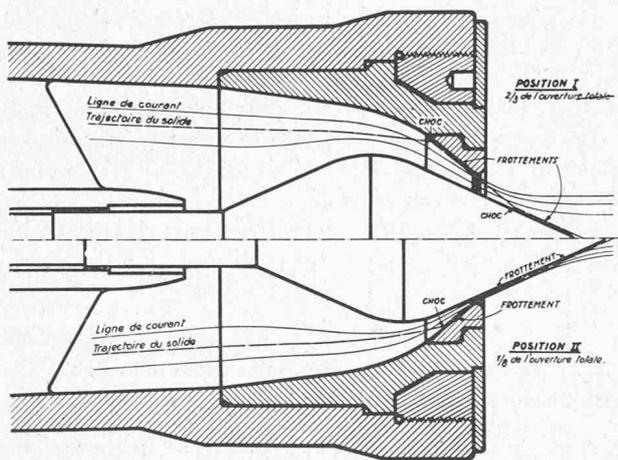
Fig. 4. — Coupe de l'injecteur de la turbine Pelton de Los Molles avec pointe à deux positions.

A la plus grande de ces ouvertures de l'injecteur, le grain de sable, après avoir subi une déviation vers le centre, provoquée par le cône de l'embouchure, vient frapper l'extrémité aval du pointeau et frotte le long de celle-ci, d'où dégradation de sa surface par choc et frottement. L'usure est particulièrement forte à cause de la grande vitesse d'écoulement en cet endroit, laquelle intervient à la deuxième puissance dans le calcul du choc et à la troisième puissance dans le calcul du frottement.

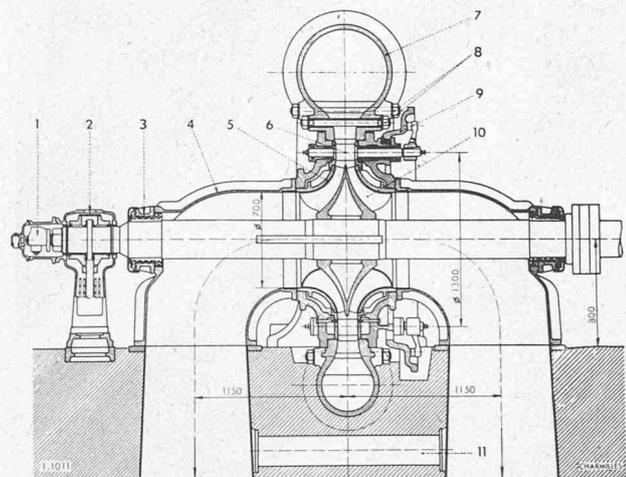
Fig. 12. — Coupe axiale de l'une des trois turbines Francis doubles de la centrale de Martigny-Bourg.

Les éléments les plus exposés à l'usure par érosion sont les blindages des fonds annulaires du distributeur (fig. 12, rep. 5), les aubes directrices (fig. 12, rep. 6) et la roue motrice double (fig. 12, rep. 10). Au sujet de cette roue, relevons qu'elle est du type sans couronnes extérieures, et ceci afin d'éliminer les joints annulaires usuels et de réduire ainsi les surfaces soumises à l'action abrasive du sable. Au surplus, cette construction facilite l'entretien des surfaces actives de la roue ainsi que le remplacement éventuel de ses manteaux.
