**Artikel:** Reprise en sous-œuvre du pont de Travers et construction des murs de  
berge  
**Autor:** Bonnard, D. / Schinz, P.  
**DOI:** <https://doi.org/10.5169/seals-63480>

## REPRISE EN SOUS-ŒUVRE DU PONT DE TRAVERS ET CONSTRUCTION DES MURS DE BERGE<sup>1</sup>

par D. BONNARD, ingénieur, professeur à l'Ecole polytechnique de l'Université de Lausanne  
et P. SCHINZ, ingénieur-adjoint au Département des travaux publics, Neuchâtel

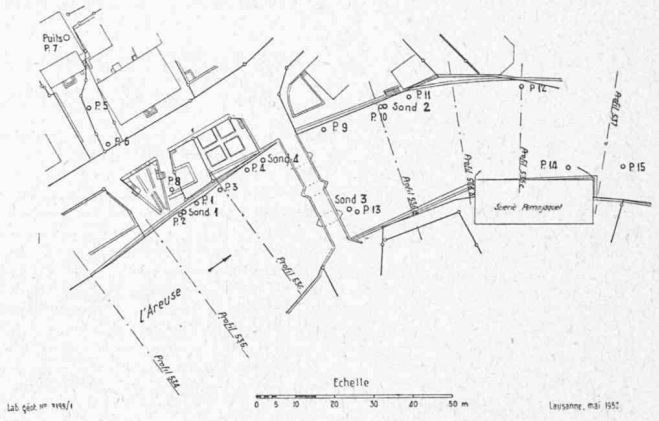
Fig. 3. — Position des sondages.

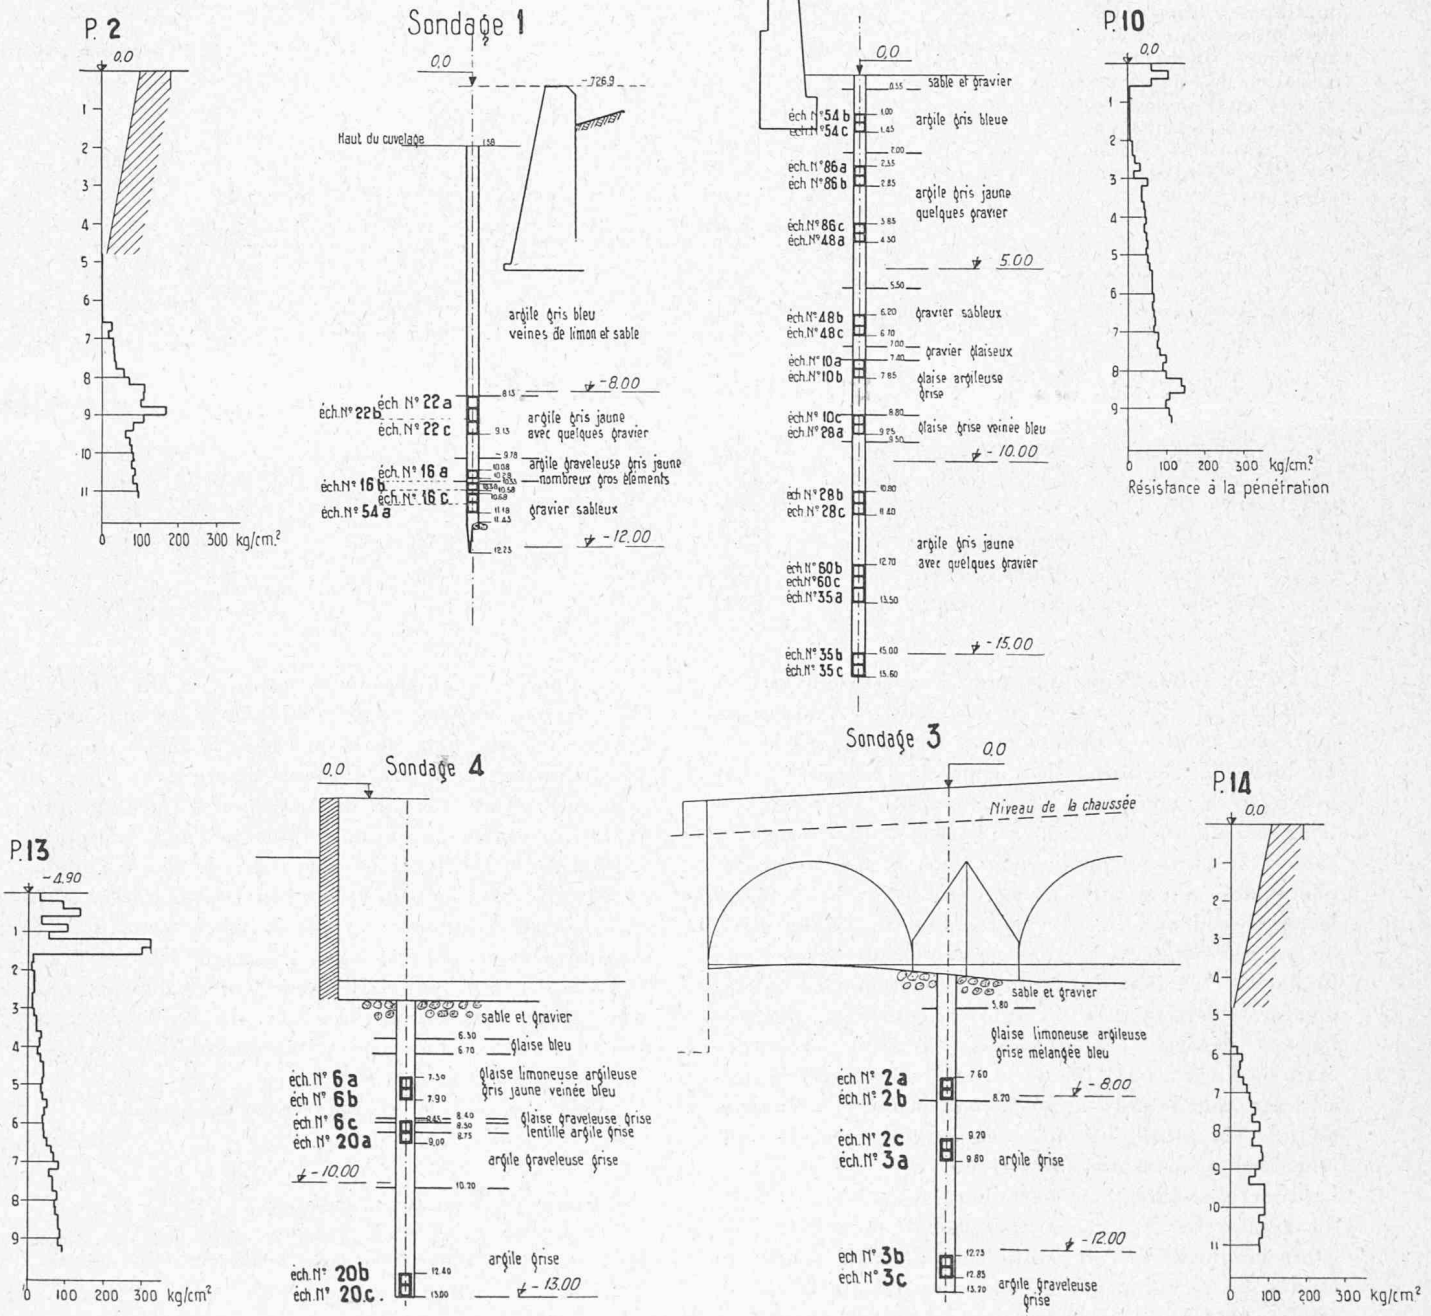
Fig. 4 et 5. — Résultats des sondages tubés et de quelques sondages à la sonde de battage exécutés au droit des rives et du pont de Travers.

la figure 3. Les figures 4 et 5 donnent les profils des sondages tubés et de quelques sondages au pénétromètre. Enfin, la figure 6 donne un abrégé des résultats des déterminations géotechniques exécutées en laboratoire.

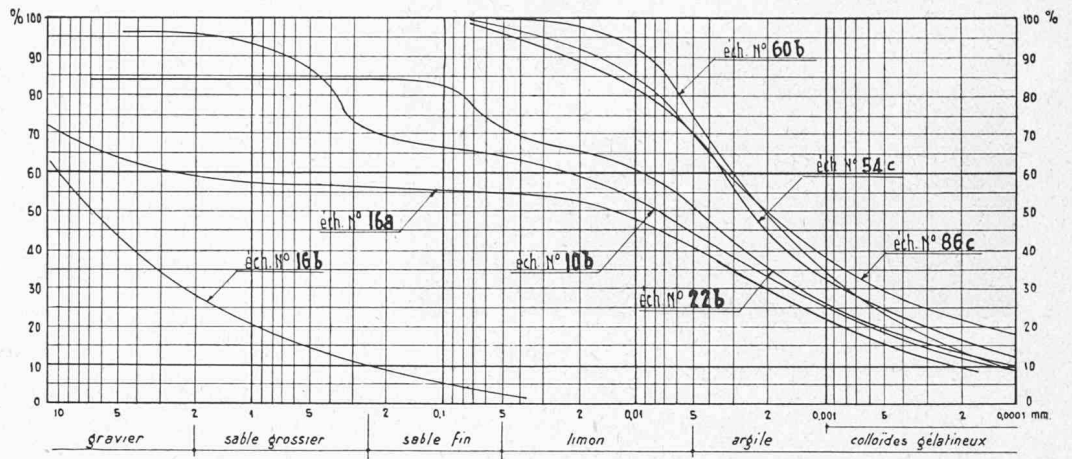
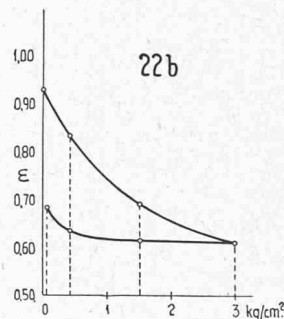
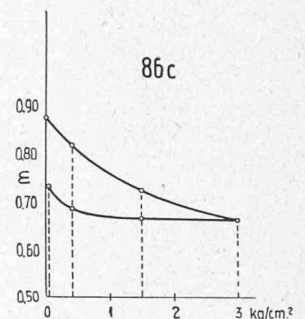
Fig. 6. — Exemples de résultats des déterminations géotechniques exécutées sur échantillons prélevés dans sondages tubés ; soit compositions granulométriques, compressibilités (diagrammes œdométriques donnant la variation de l'indice de vide  $\epsilon$  en fonction de la charge), teneurs en eaux naturelles, limites d'Atterberg et densités.

Teneur en eau %	39,2	32,6	35,3
Limite de liquidité %	47,2	43,8	48,9
"  plasticité %	25,2	23,7	26,8
Indice de plasticité %	22,0	20,1	22,1
Densité apparente	1,79	1,94	1,82
Poids spécifique $\text{kg/dm}^3$	2,71	2,73	2,79
