**Artikel:** Problèmes géotechniques à l'intersection de l'autoroute Genève-Lausanne et des voies des chemins de fer fédéraux au lieu-dit: "en larges pièces"

**Autor:** Cérenville, H.-B. de / Karakas, I.K.  
**DOI:** <https://doi.org/10.5169/seals-66994>

## PROBLÈMES GÉOTECHNIQUES A L'INTERSECTION DE L'AUTOROUTE GENÈVE-LAUSANNE ET DES VOIES DES CHEMINS DE FER FÉDÉRAUX AU LIEU-DIT: « EN LARGES PIÈCES »

par H. B. de CÉRENVILLE & I. K. KARAKAS, ingénieurs, Lausanne

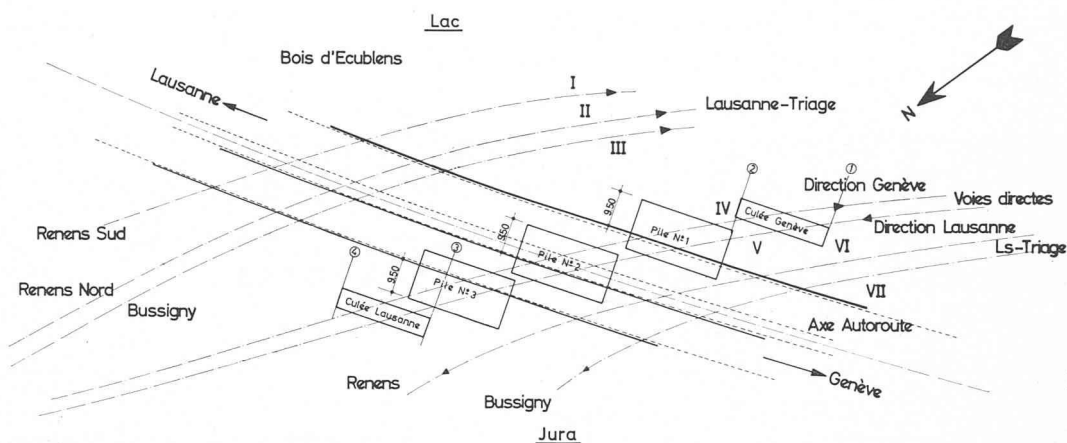
Lors de l'élaboration de l'avant-projet de l'autoroute, bien que de mauvais sols aient été reconnus, l'étude des différentes variantes montra qu'il fallait conserver les ponts à cet endroit (fig. 1).

Fig. 1. — La situation schématique des ponts en « Larges Pièces » avec les fondations des ponts IV et V.

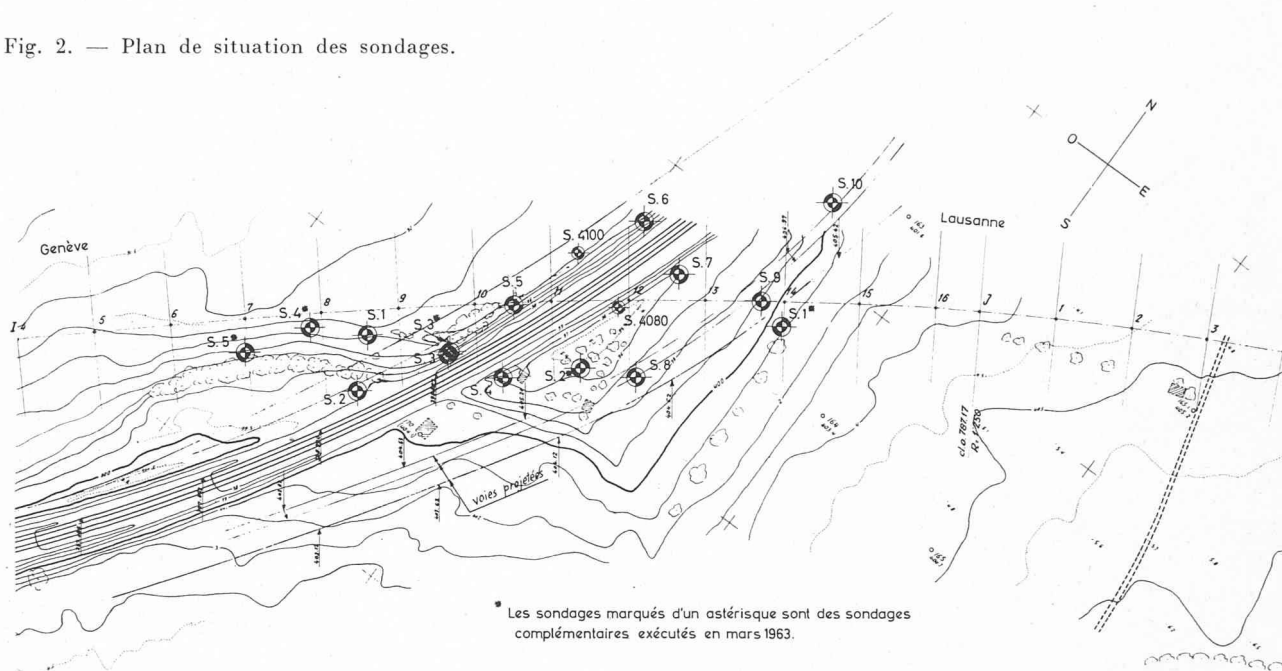
Fig. 2. — Plan de situation des sondages.

très profonds furent exécutés ultérieurement; ils montrèrent que cette couche d'argile descend jusqu'à la cote de 325 m environ et qu'elle devient encore plus tendre et plus plastique en dessous des cotes 382 à 384 (fig. 2).

est reporté dans la figure 2. L'exécution de ces sondages fut caractérisée par deux faits :

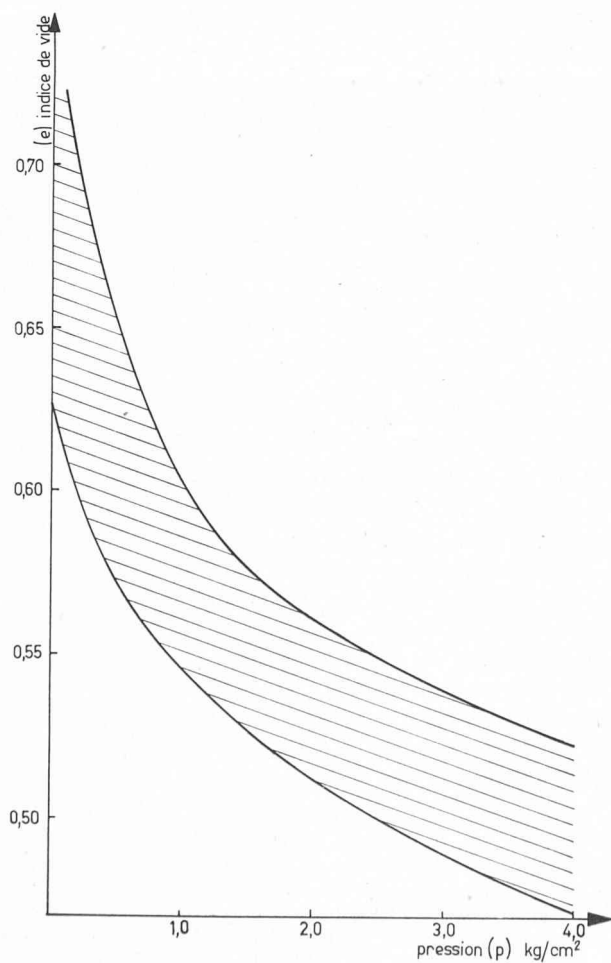
La figure 4 montre le fuseau des courbes œdométriques obtenues. L'indice de vide initial moyen était de l'ordre de 0,75. Les compressibilités ( $\text{cm}^2/\text{kg}$ ) entre 0 et  $1 \text{ kg/cm}^2$  variaient de 0,098 à 0,162 et entre 1 et  $2 \text{ kg/cm}^2$  de 0,033 à 0,068.

Fig. 4. — Fuseau des courbes œdométriques.

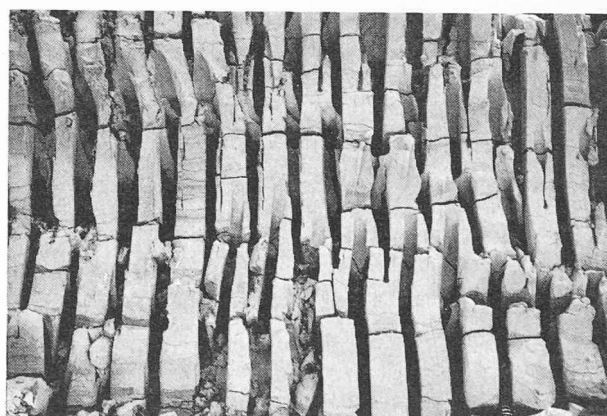
A l'emplacement des sondages nos 1, 3 et 4, on trouve sur les argiles des sols sableux ou limoneux gorgés d'eau. Le tableau ci-dessous résume la situation générale (fig. 3):

Fig. 3. — L'argile des « Larges Pièces ».

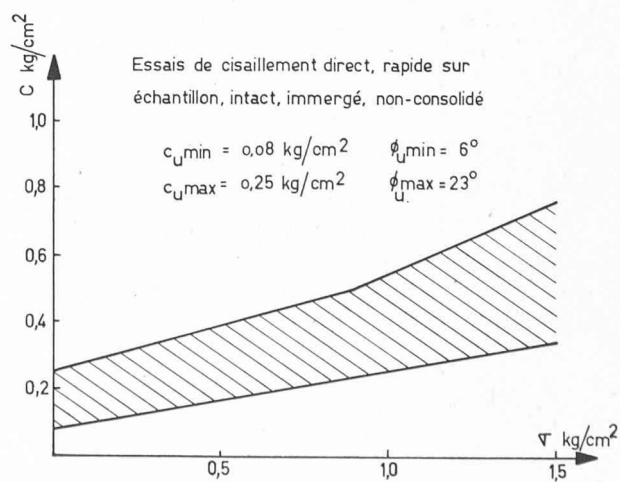
La figure 5 donne le fuseau de lignes de rupture obtenues pendant les essais de cisaillement. Les valeurs extrêmes obtenues étaient les suivantes :

Fig. 5. — Fuseau des essais de cisaillement.

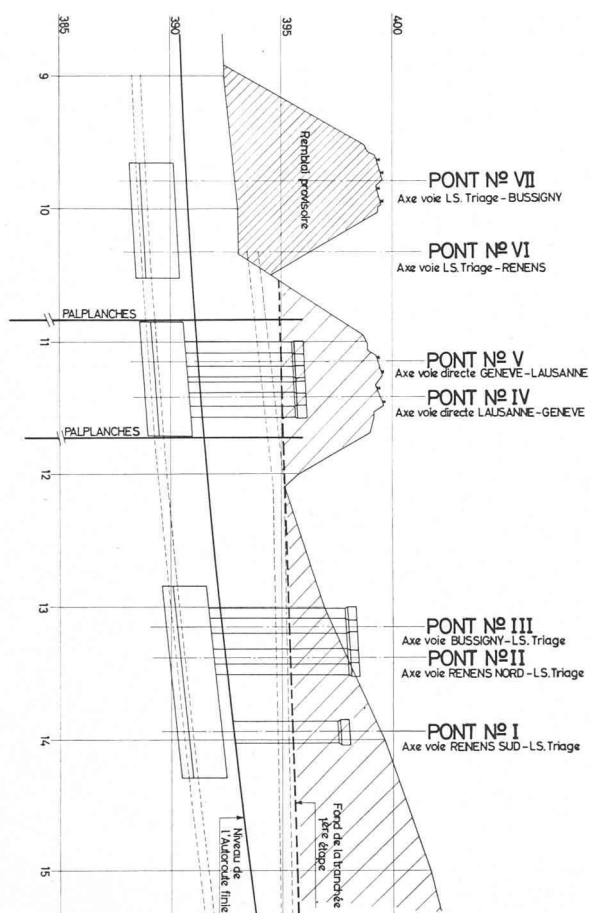
La figure 6 donne le profil en long du terrain naturel et les niveaux des fondations des divers ponts. Les travaux des fondations débutèrent par celles des ponts IV et V, dans l'ordre suivant :

Fig. 6. — Profil en long.
