Modernisation de la vidange de fond du lac de Montsalvens, par Roger Oberlé, ing. civil EPUL, Roger Portier, ing. civil EPUL,
et Marcel Wenger, ing. méc. SIA.

MODERNISATION DE LA VIDANGE DE FOND DU LAC DE MONTSALVENS

par ROBERT OBERLÉ, ing. civil EPUL, ROGER PORTIER, ing. civil EPUL et MARCEL WENGER, ing. méc. SIA,
ingénieurs à la Société Générale pour l'Industrie, Genève

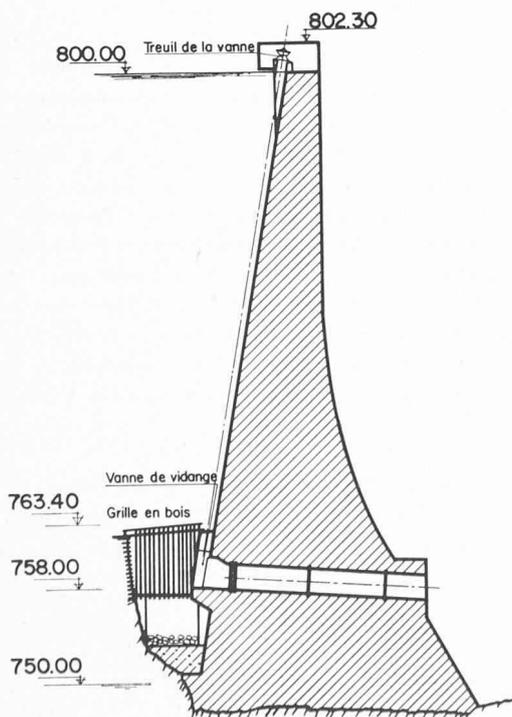
Fig. 3. — Profil du barrage au droit de la vanne de vidange

Les premières données furent fournies par une publication sur l'aménagement de Broc, parue dans le Bulletin Technique de la Suisse Romande des 24 mars, 21 avril, 19 mai et 16 juin 1928, et qui relatait entre autres : *Le pied du barrage est traversé par une conduite métallique de vidange de 2 m de diamètre, enrobée dans le béton du mur, fermée à l'amont par une vanne système Escher-Wyss commandée au moyen d'un treuil et d'une timonerie depuis le couronnement. Une grille de bois protège l'entrée de cette conduite contre les bois flottants qui auraient pu y pénétrer et s'y coincer* (fig. 3).

l'étanchéité du système (fig. 5). La vanne peut être remontée jusqu'au couronnement du barrage par roulement sur une voie scellée dans le parement (fig. 3). La manœuvre se fait au moyen d'un engin à vis sans fin mû par un moteur situé dans un local aménagé dans le couronnement, actionnant une timonerie formée de tuyaux d'un diamètre de 500 mm boulonnés bout à bout par tronçons de 2,25 m.

entre elles par rivetage. La longueur de la partie circulaire est de 16,40 m et la longueur depuis l'ouvrage d'entrée en béton jusqu'à la sortie aval est de 19,40 m (fig. 3 et 5).

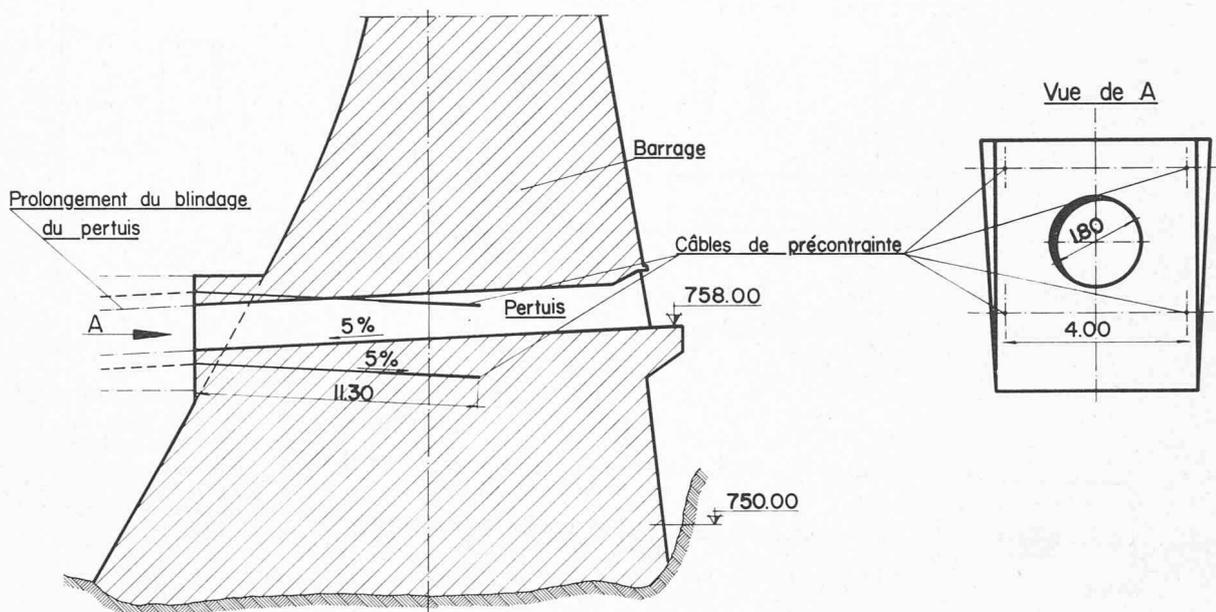
Fig. 8. — Ancrages précontraints du canal de vidange.

Le prolongement du blindage du pertuis a un diamètre de 1,80 m, une longueur de 9,75 m et comporte un coude de 176 grades d'ouverture. L'ensemble blindage-vannes est enrobé dans un massif de béton armé fondé sur le rocher à la cote 750. Ce massif, d'un volume d'environ 320 m³, enrobe le socle primitif à la sortie du pertuis ; son poids propre, compte tenu du frottement sur les côtés et le fond du canyon, eût suffi pour résister à la poussée de l'eau sur la vanne, mais, par mesure de précaution, quatre câbles de précontrainte ont cependant été prévus pour relier le massif à la masse du barrage. Ces câbles, de 60 t chacun, ont leur tête d'ancrage à 10 m à l'intérieur du barrage et leur tête de serrage se trouve à l'aval du coude du blindage dans un joint de reprise de bétonnage (fig. 8 et 9).

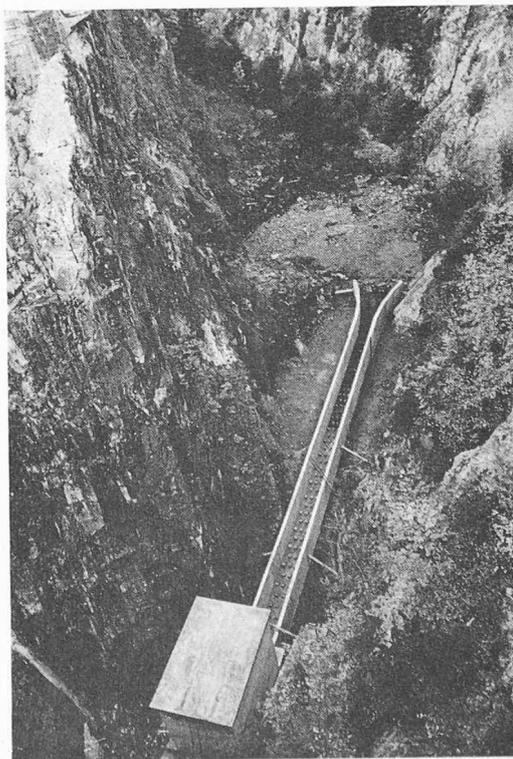
Fig. 14. — Vue générale du nouvel ouvrage de vidange, avant la première ouverture des vannes.

Nous avons alors procédé aux essais des nouvelles vannes ; ils furent concluants. L'étanchéité de la vanne-secteur était totale, par contre celle de la vanne à glissières présentait dans les angles de petites fuites, admissibles cependant. Les essais se poursuivirent pendant plus de deux heures, ce qui permit d'examiner comment se comportait le canal de vidange. A vrai dire, à part quelques arêtes de « rehbocks » écornées par les pierres entraînées dans le courant, les installations paraissaient en état de supporter n'importe quel débit de la vidange de fond.
