Artikel: Stabilisation d'un massif rocheux surplombant la voie CFF entre Salquenen et Loèche
Autor: Matthey, Bernard / Clavien, Félicien
DOI: <https://doi.org/10.5169/seals-74332>

Stabilisation d'un massif rocheux surplombant la voie CFF entre Salquenen et Loèche

par Bernard Matthey, Lausanne, et Félicien Clavien, Sion

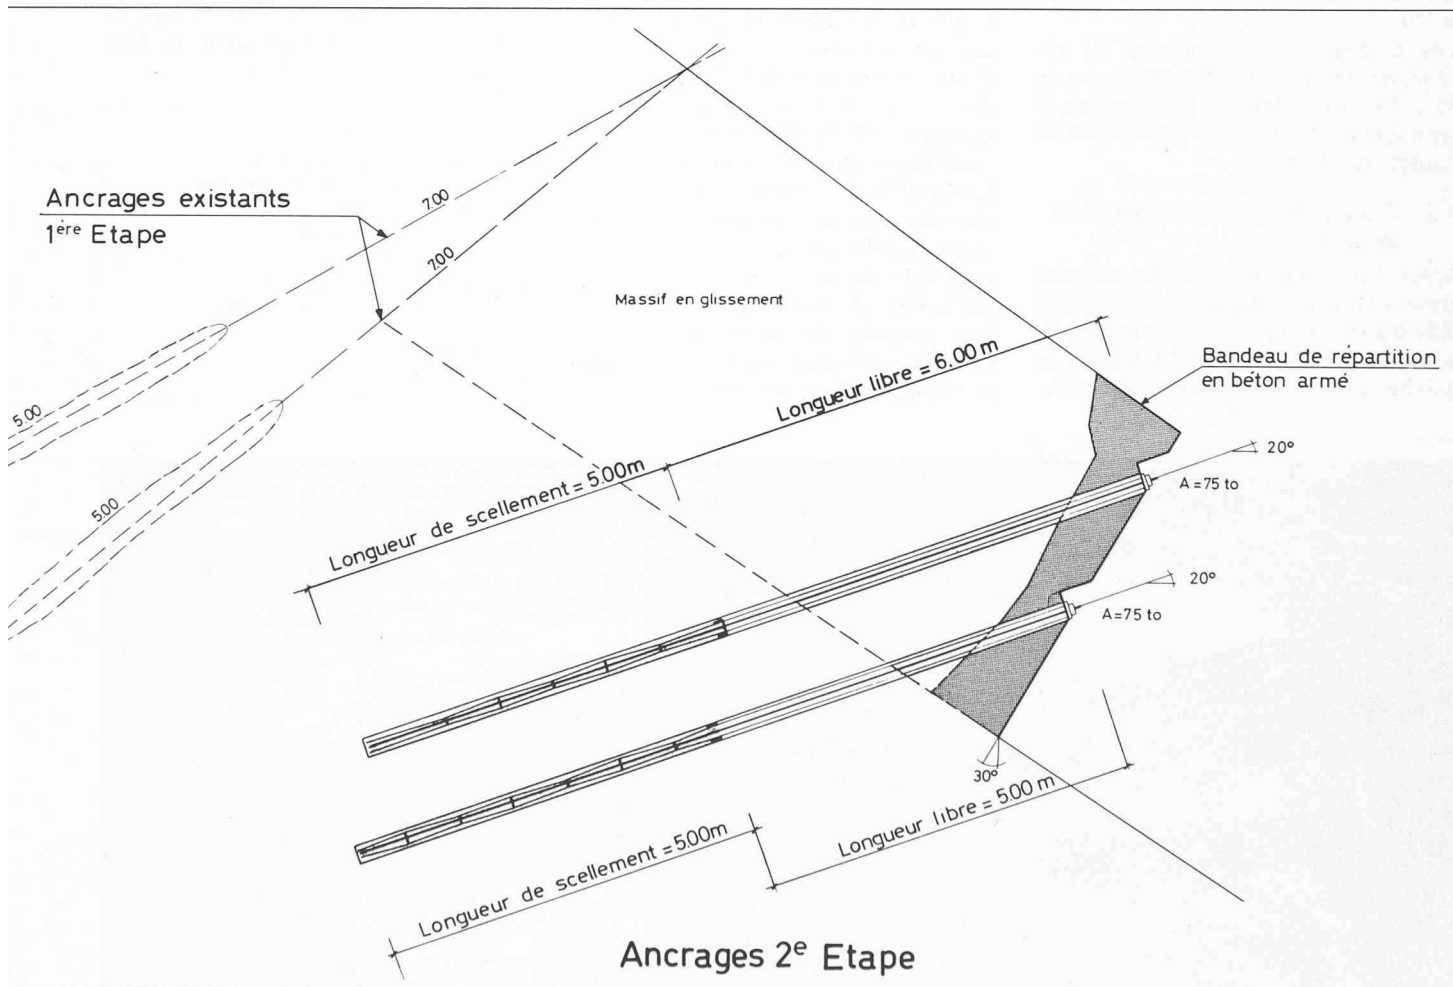
Fig. 15. — Ancrages 1^{re} étape, en aval de la route avec vue partielle des bandeaux ancrés de la 2^e étape.

La pose des ancrages a débuté immédiatement après que le maître de l'œuvre et le bureau de géotechnique eurent arrêté les premières mesures d'assainissement en collaboration avec l'entreprise spécialisée.
