Stabilisation d'un massif rocheux surplombant la voie CFF entre Salquenen et Loèche

par Bernard Matthey, Lausanne, et Félicien Clavien, Sion

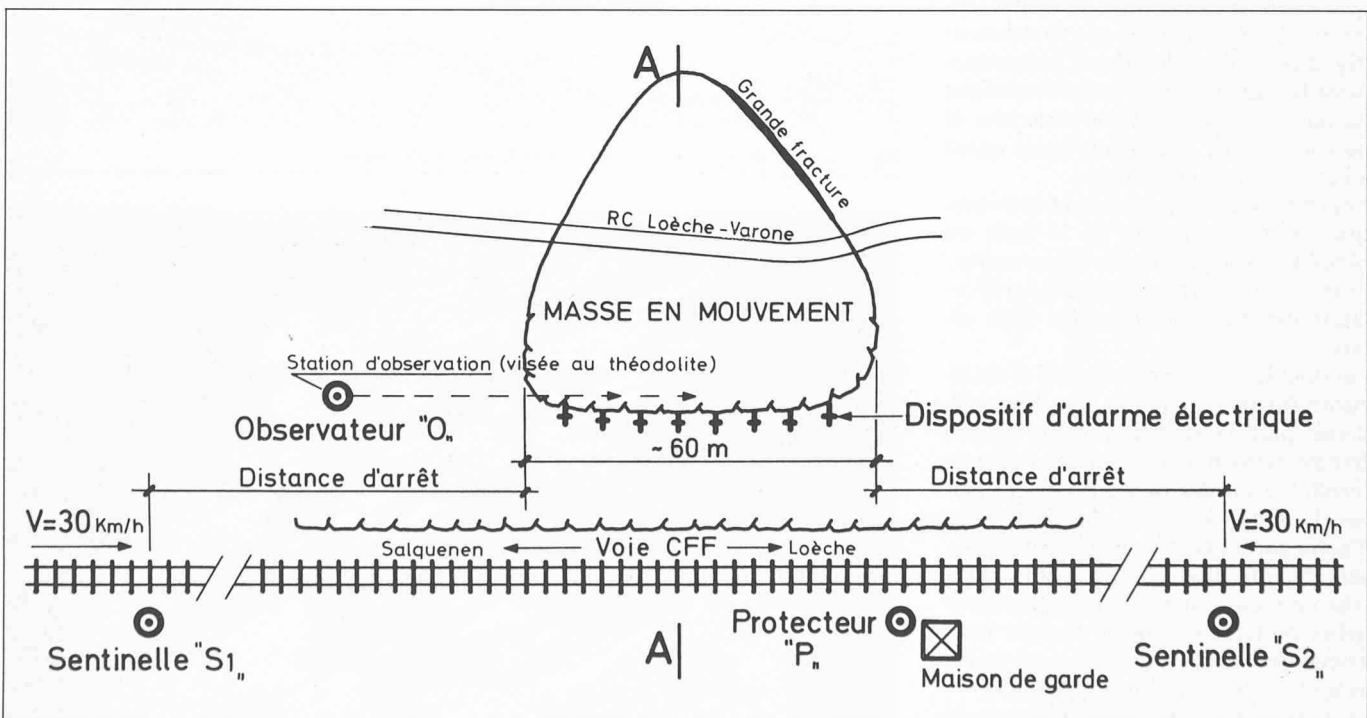
Fig. 4. — Plan schématique montrant le dispositif de sécurité mis en place à proximité du glissement. Fonctionnement: le protecteur «P» est alerté par l'observateur «O» ou par l'alarme électrique. Il prévient les sentinelles «S1» ou «S2» qui ont pour mission d'arrêter les trains.

Un double système de contrôle et de sécurité fut mis en place. Il comportait, d'une part l'installation d'une station fixe permettant d'effectuer des visées au théodolite sur des points de repère placés le long du front du glissement, d'autre part la mise en place d'un dispositif d'alarme électrique au pied de la falaise en mouvement. De plus, des sentinelles postées le long de la voie pouvaient, si nécessaire, arrêter les trains avant la zone dangereuse (fig. 4 et 5).

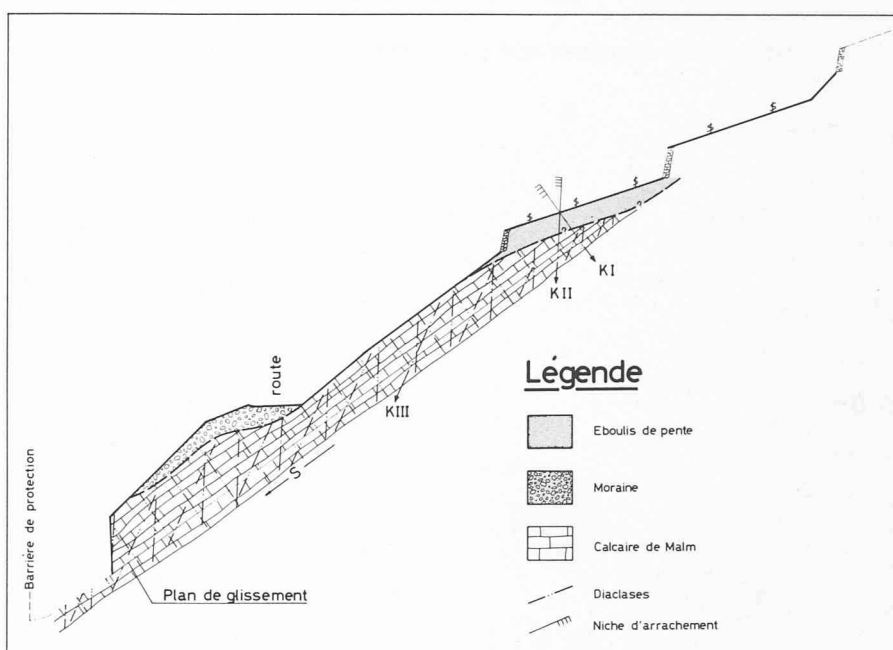
Fig. 7. — Profil géotechnique.

probable des différentes formations en présence (fig. 7, 8, 9).

Moraine: A l'aval de la route Loèche-Varone, les calcaires du Malm sont surmontés localement de dépôts morainiques (fig. 7). L'épaisseur de ces dépôts quaternaires ne devrait pas dépasser 2,0 m. Il s'agit de gravier sableux avec beaucoup de pierres et de blocs arrondis.

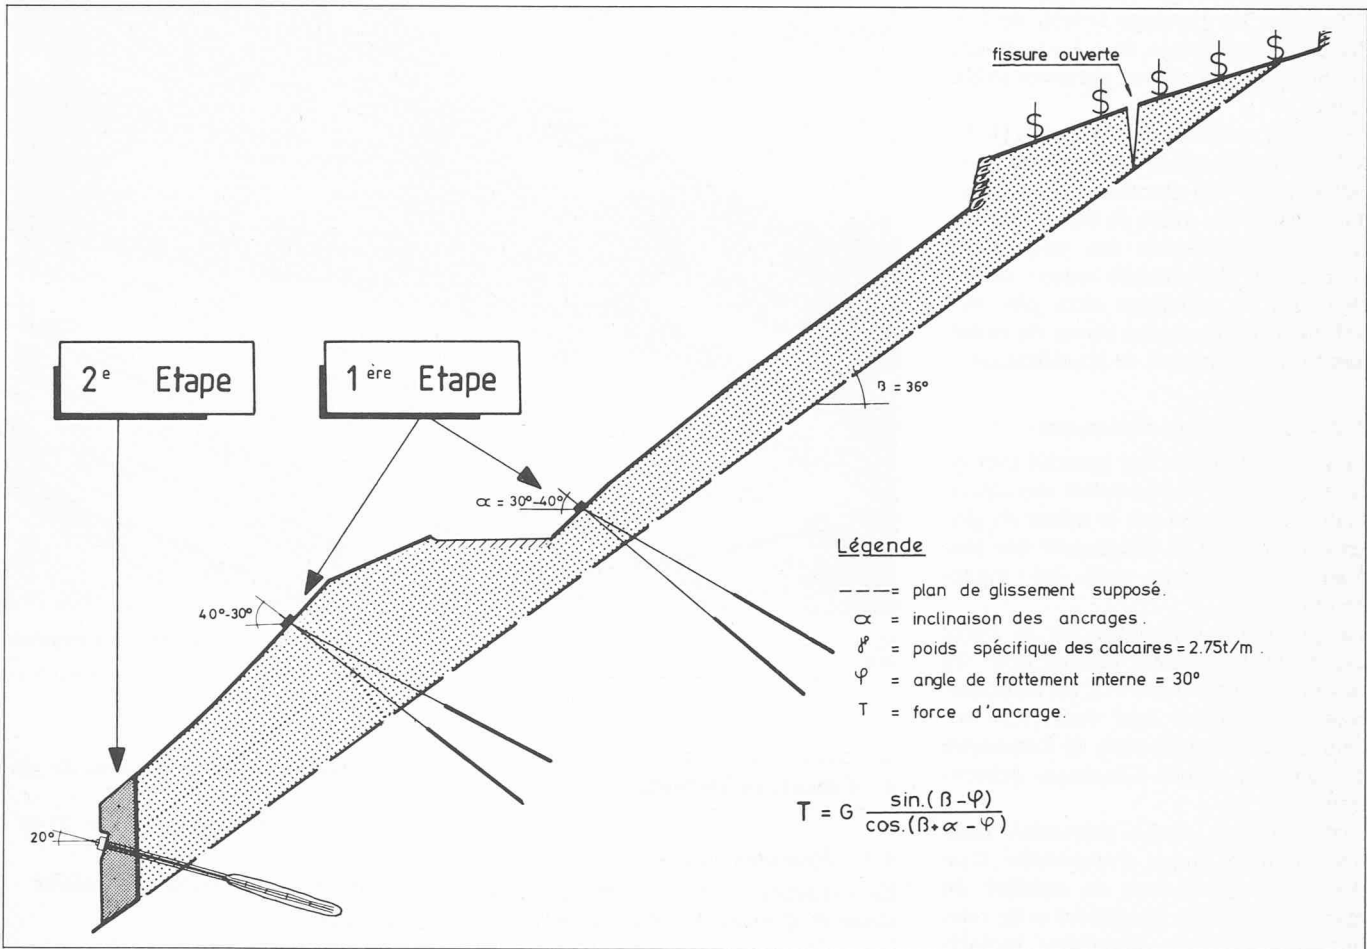
Fig. 13. — Calcul de stabilité avec ancrages — coupe schématique type.

En l'absence de forages de reconnaissance et d'essais de laboratoire, il était impossible de connaître à l'avance les caractéristiques géotechniques du rocher dans la zone de scellement des ancres et sur le plan de glissement. Les relevés géologiques et tectoniques de surface ont permis de définir le modèle de calcul et les valeurs moyennes des différents paramètres de résistance au cisaillement (fig. 13).

Sur la base des hypothèses admises précédemment, on a ensuite estimé les forces d'ancrages nécessaires à rétablir, dans une première phase, les conditions d'équilibre limite pour le modèle esquissé sur la fig. 13.

- G = poids du massif à retenir
- T = force d'ancrage nécessaire
- α, β, ϕ : voir figure 13.

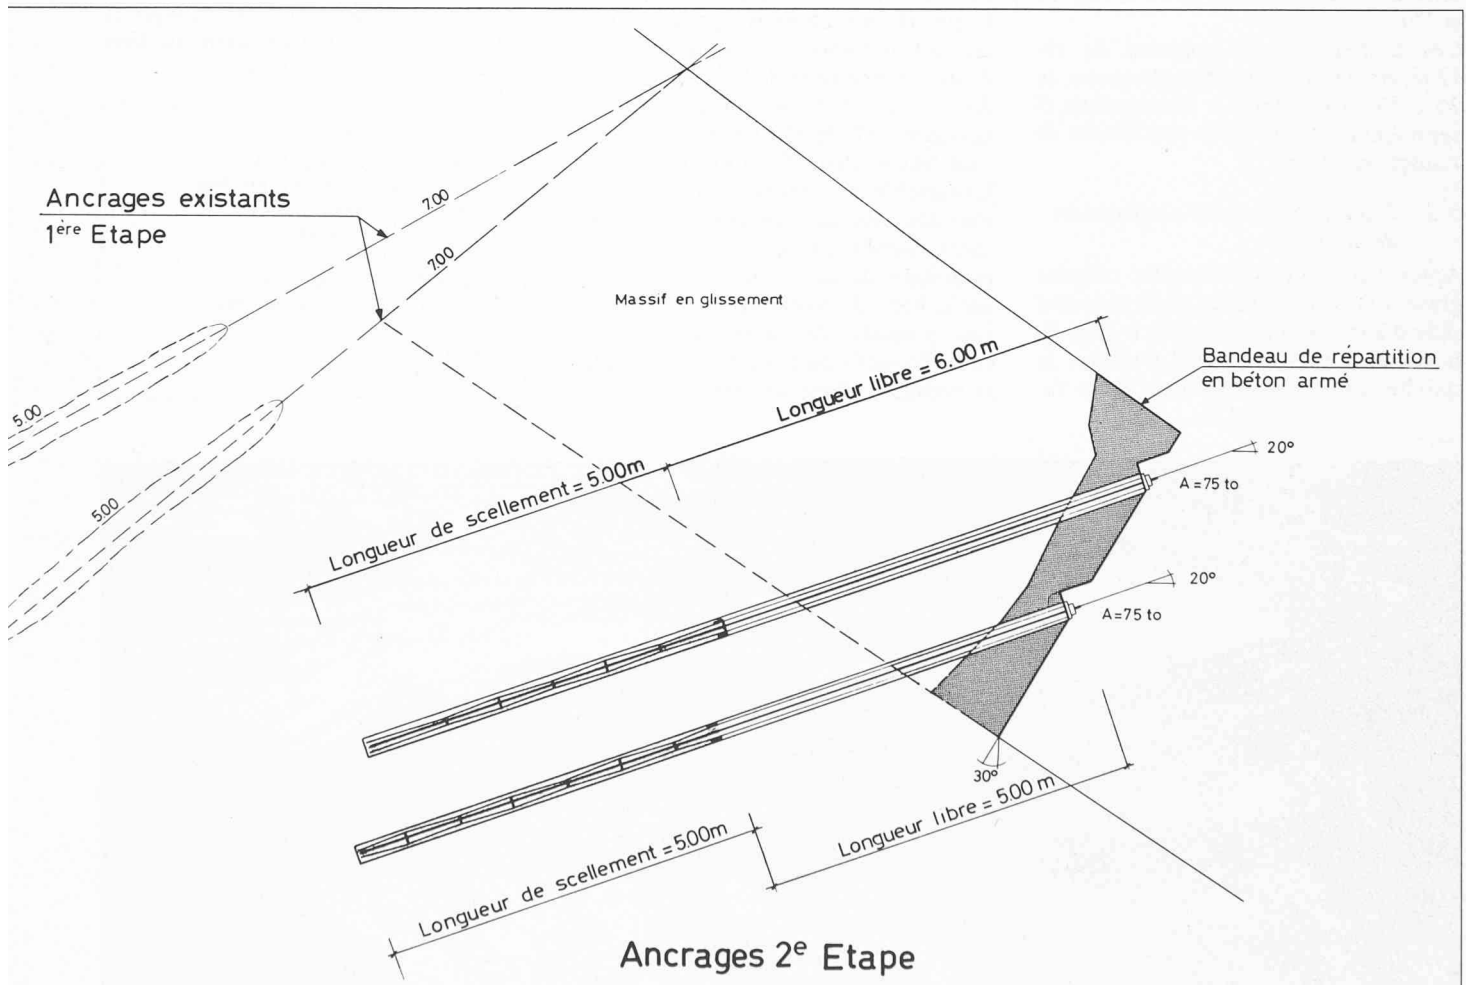
Fig. 15. — Ancrages 1^{re} étape, en aval de la route avec vue partielle des bandeaux ancrés de la 2^e étape.

La pose des ancrages a débuté immédiatement après que le maître de l'œuvre et le bureau de géotechnique eurent arrêté les premières mesures d'assainissement en collaboration avec l'entreprise spécialisée.
