Zeitschrift: Ingénieurs et architectes suisses
Band: 109 (1983)
Heft: 25

Artikel: Les chaussées de ponts - dégâts et réparations
Autor: Kilcher, Friedrich / Fouvy, Michel
DOI: <https://doi.org/10.5169/seals-75010>

Les chaussées de ponts — dégâts et réparations

par Friedrich Kilcher, Soleure et Michel Fouvy, Cully

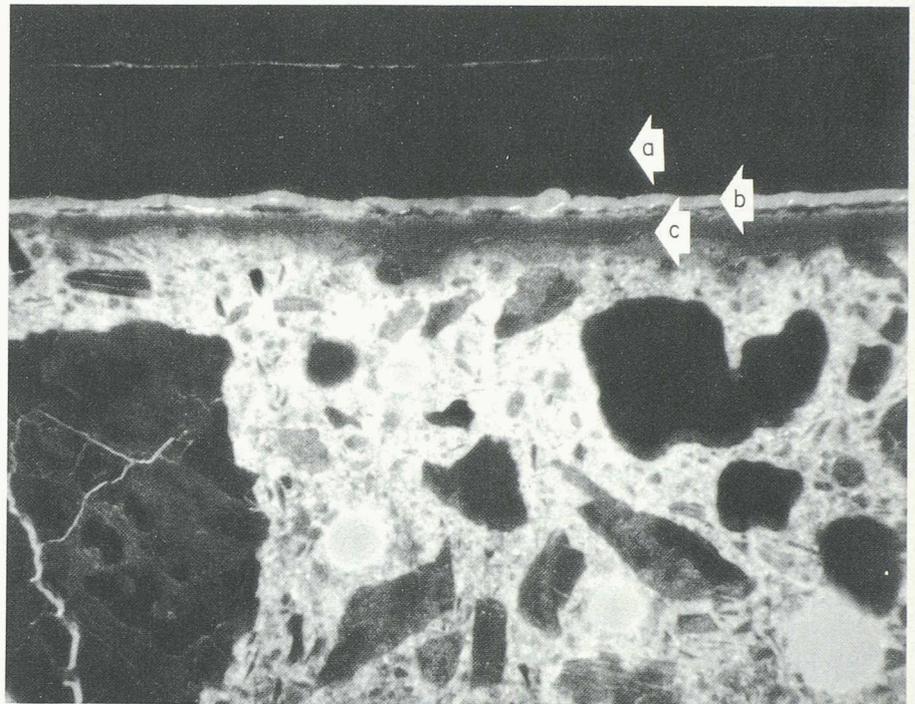
Fig. 7. — Echantillon de lame mince polie (échelle 50:1); a) étanchéité synthétique sous forme liquide à base d'élastomère; b) couche intermédiaire; c) primer dans la zone supérieure du béton. (Photo: laboratoire LPM, Beinwil)

Les essais sur échantillons prélevés sur place ont révélé une excellente adhérence de l'asphalte coulé sur l'Efkaprène et de ce dernier sur le béton (fig. 7).
