Artikel: Rénovation du pont du Kornhaus à Berne
Autor: Zeerleder, Jean-Louis
DOI: <https://doi.org/10.5169/seals-76350>

Rénovation du pont du Kornhaus à Berne

par Jean-Louis Zeerleder, Berne

3. Rénovation 1982-1984

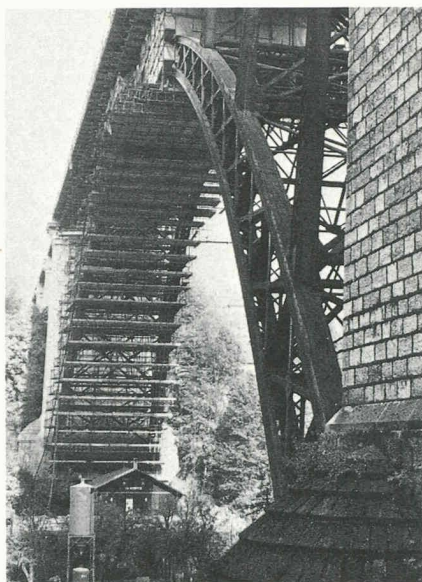
Fig. 7. — Echafaudage sur le grand arc.

Au commencement de chaque étape de travail, l'échafaudage a d'abord dû être mis en place. On a engagé du matériel d'échafaudage de manière permanente pour au moins quatre étapes; il a été démonté jusqu'à cinq fois. Les travaux d'échafaudage ont englouti presque un tiers de l'ensemble des coûts; ils exigèrent confiance et expérience de la part de l'équipe d'échafaudage et l'affectation d'énormément de matériel (fig. 7). Il est à peine croyable que le poids total des tubes métalliques, des assemblages et des planches se soit élevé à plus de 160 t!
