**Artikel:** La remise en état de toits à pans inclinés  
**Autor:** Joss, Sandro / Ragonesi, Marco  
**DOI:** <https://doi.org/10.5169/seals-77312>

# La remise en état des toits à pans inclinés

Dans ce qui suit, nous traitons des endommagements et défauts qui apparaissent le plus fréquemment sur les toits à pans inclinés, de leur origine et des possibilités de remise en état.

PAR SANDRO JOSS  
ET MARCO RAGONESI,  
SARNEN

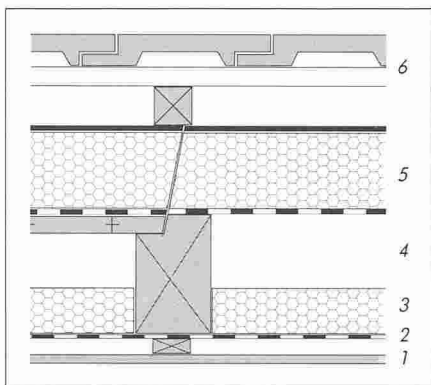
- 1 Revêtement de plafond existant
- 2 Barrière de vapeur existante
- 3 Couche d'isolation thermique existante devant, le cas échéant, être démontée par le haut (diffusion de vapeur!)
- 4 Vide d'aération existant (vide d'air récemment fermé avec une «couche d'air en stagnation»)
- 5 Nouvelle structure de toit à pans semi-ventilés sur un support de pose ou avec élément de sous-couverture avec isolation thermique
- 6 Lattages et contre-lattages existants et couverture dure (refaire la couverture)

Lorsqu'il n'est pas possible d'améliorer l'aération - par exemple pour des formes de toitures à géométrie compliquée -, on transformera le toit à pans ventilés en toit à pans semi-ventilés, ce qui permettra de corriger d'autres défauts tels que les défauts d'étanchéité à l'air ou l'insuffisance du pouvoir calorifique.

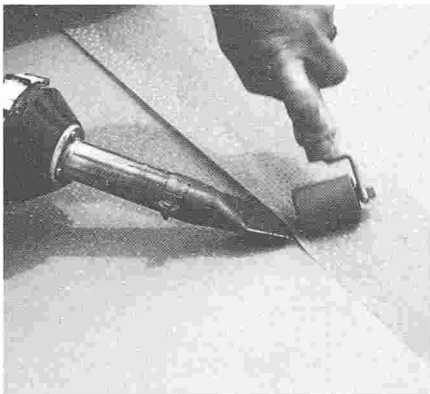
Sous-couverture étanche à l'eau, le Sarnatex est soudé à l'air chaud.

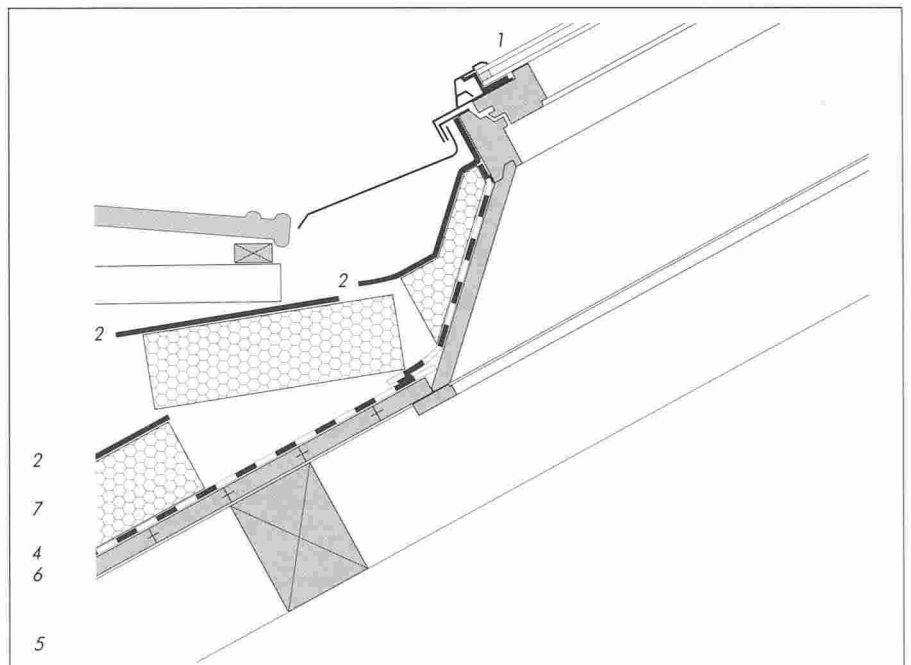
La fenêtre de toiture Sarna/Velux est simplement raccordée en surface, sur le chantier, aux couches correspondantes du toit à pans inclinés avec isolation thermique.

- 1 Fenêtre de toiture Sarna/Velux
- 2 Lé de sous-couverture Sarnatex
- 3 Couche d'isolation thermique Sarnapur
- 4 Barrière de vapeur Sarnavap, raccord étanche à l'air, avec le bandeau adhésif Sarnavap type F
- 5 Chevrons
- 6 Lambrissage du toit
- 7 Couche d'isolation thermique (par exemple Sarnatherm).

Or il existe sur le marché des fenêtres de toiture spécialement étudiées pour les toits à pans inclinés et équipées d'un cadre intérieur, de la barrière de vapeur et de la feuille d'étanchéité à l'air, de la couche d'isolation thermique et de la sous-couverture étanche à l'eau, tout cela en usine. Il suffit alors de raccorder cette fenêtre aux différentes couches en surface.

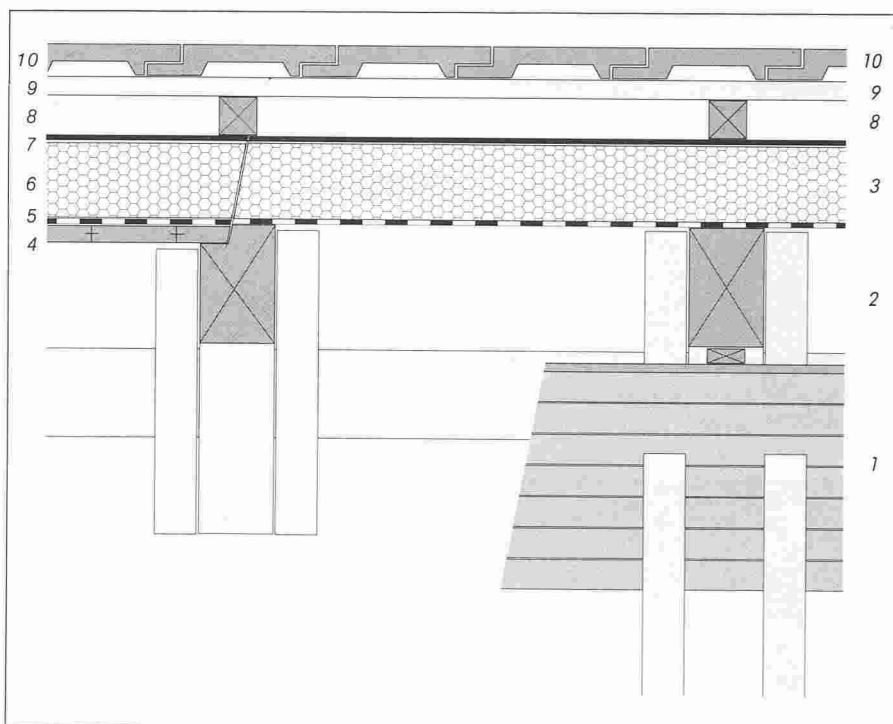
Fig. 1. - Structure de toit à pans semi-ventilés sur une structure porteuse existante.

Dans un système de toit à pans semi-ventilés, les couches nécessaires sont construites au-dessus de la structure porteuse ou d'un support de pose. La structure porteuse peut être recouverte d'un revêtement de plafond ou rester apparente.

- La barrière de vapeur (ou pare-vapeur) et la feuille d'étanchéité à l'air sont exécutées de manière étanche à l'air, dans la surface du toit et sur place, en évitant un grand nombre de pénétrations.

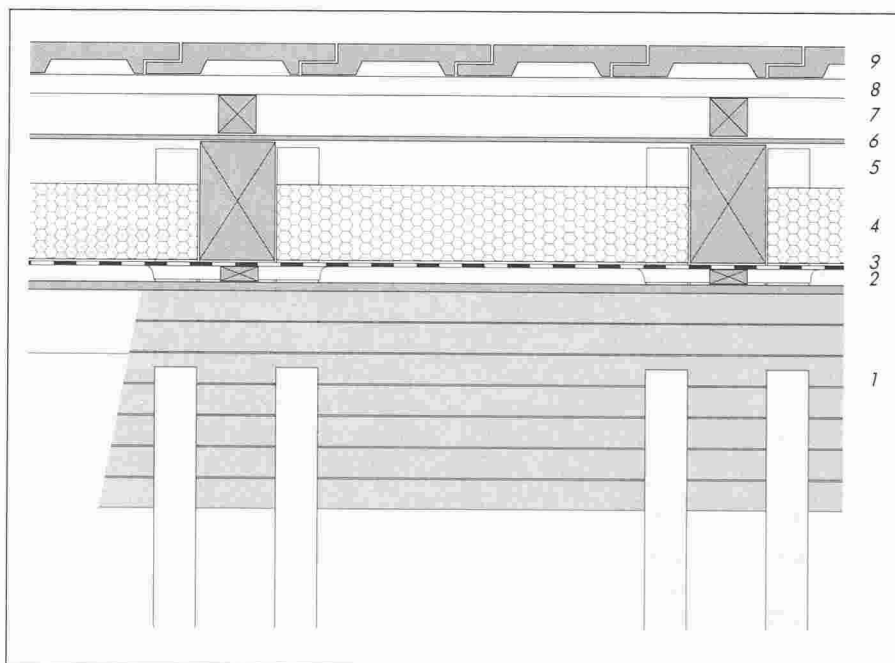
Fig. 2. - Structure de toit à pans ventilés avec une structure porteuse revêtue.

Dans un système de toit à pans ventilés (fig. 2), l'isolation thermique se pose généralement entre les éléments de la structure porteuse et est en partie ou entièrement revêtue.

- Le pare-vapeur et la feuille d'étanchéité à l'air doivent être raccordés de manière étanche à l'air aux éléments du bâtiment contigus et traversants. Pour un système porteur avec pannes intermédiaires, poteaux, moises et contre-fiches, une telle intervention non seulement est coûteuse, mais encore elle ne permet guère d'assurer l'étanchéité à l'air souhaitable.

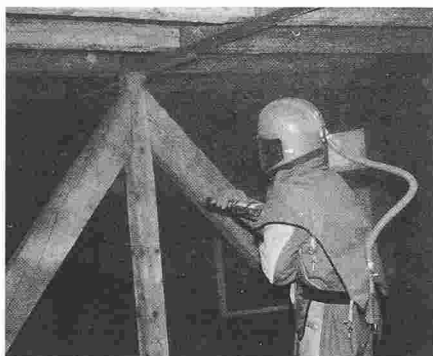
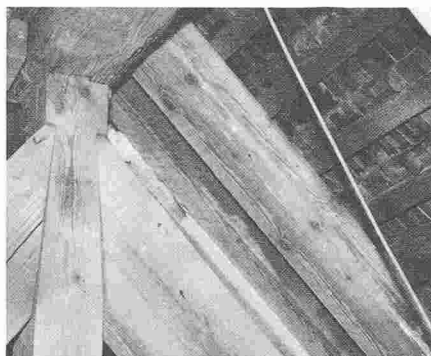
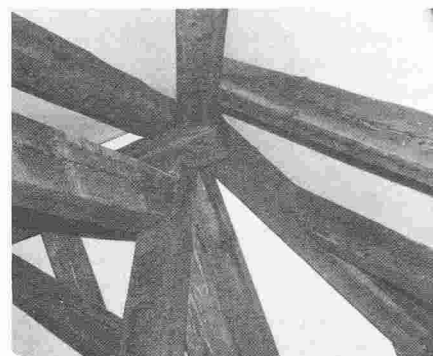
L'ancienne structure porteuse est sablée et reste apparente sous la nouvelle structure de toit à pans semi-ventilés.

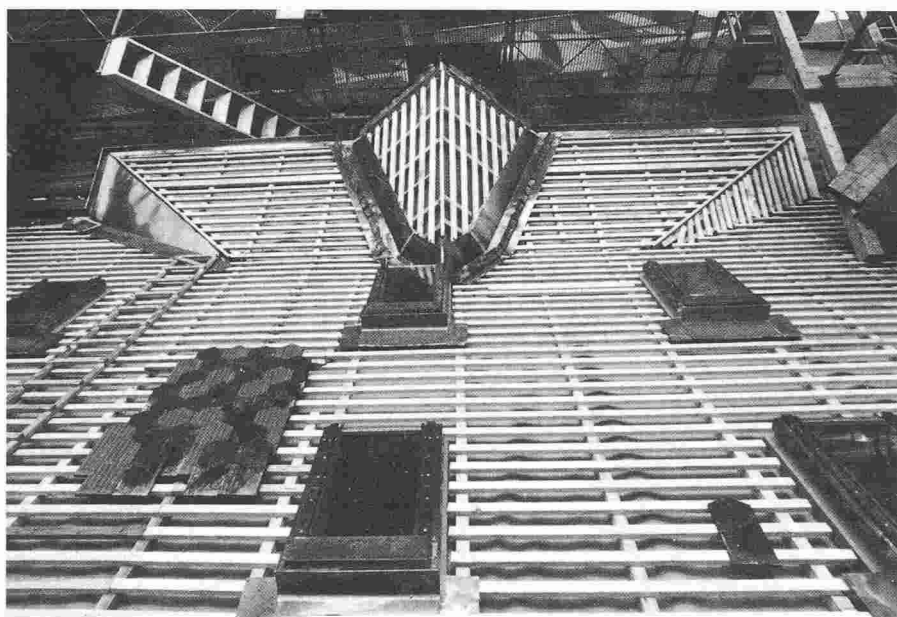
La sous-couverture Sarnatex étanche à l'eau assure une protection durable contre l'eau qui s'infiltrait, même sous les anciennes tuiles.

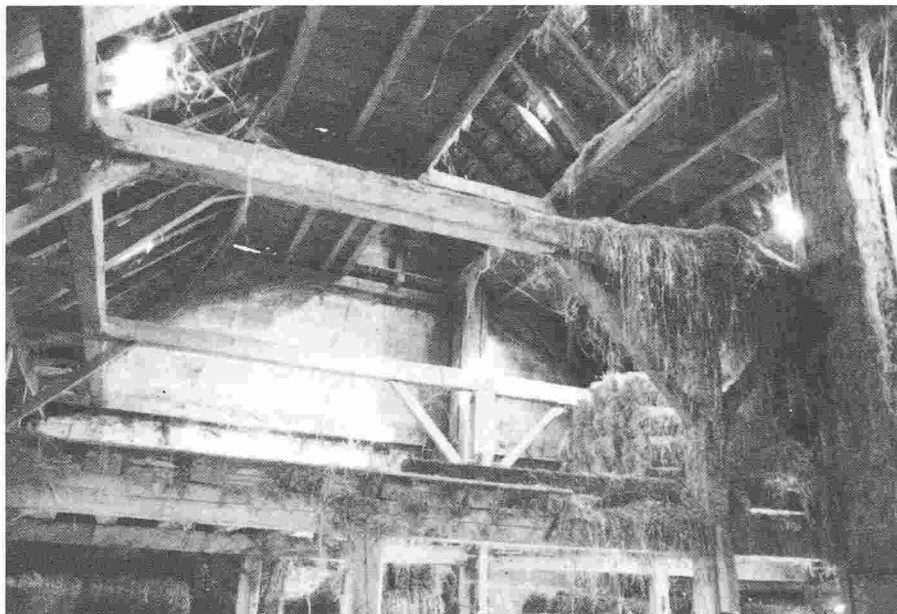
La grange du Spittelhof, à Zofingue, avant rénovation.

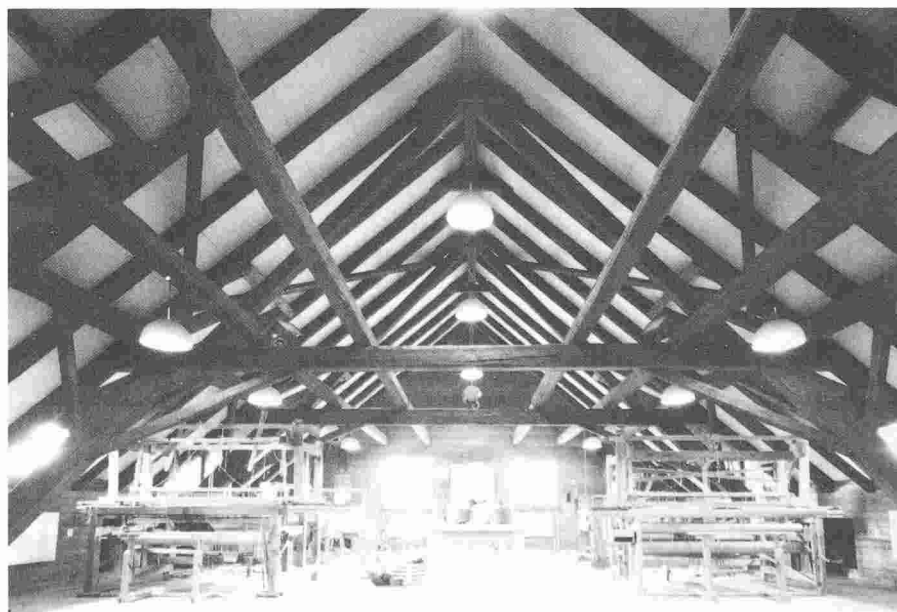
Ferme et grange transformées par l'architecte Werner Schmutz en un centre de loisirs du Spittelhof. Le système de sous-couverture SarnaRoof, grâce auquel les activités de loisirs peuvent se dérouler dans un climat ambiant agréable, a été réalisé sur la structure porteuse, qui est ainsi restée apparente.
