Artikel: Le pont sur la Reuss à Wassen - analyse des dégâts et concept de reconstruction
Autor: Menn, Christian
DOI: <https://doi.org/10.5169/seals-77694>

Le pont sur la Reuss à Wassen – analyse des dégâts et concept de reconstruction

PAR CHRISTIAN MENN, ZURICH

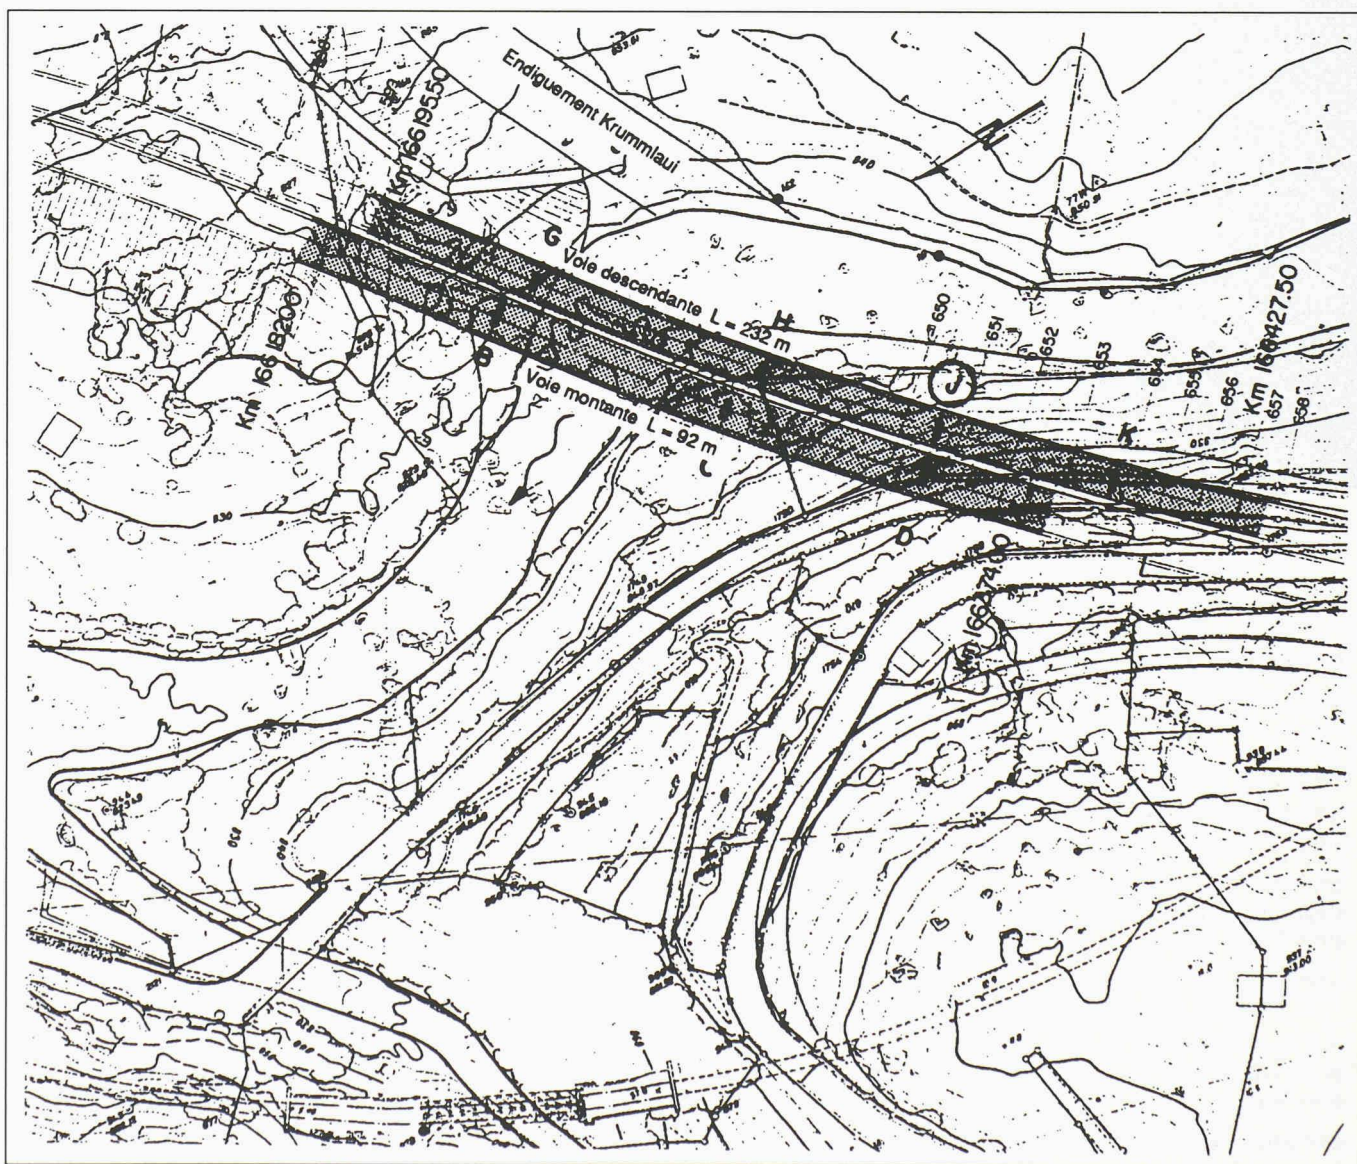
Fig. 1. – Situation.

rivière présente à cet endroit une faible valeur, de sorte que le lit de la rivière proprement dit a pu être enjambé par un pont réalisé sans appuis ni problèmes particuliers (fig. 1).

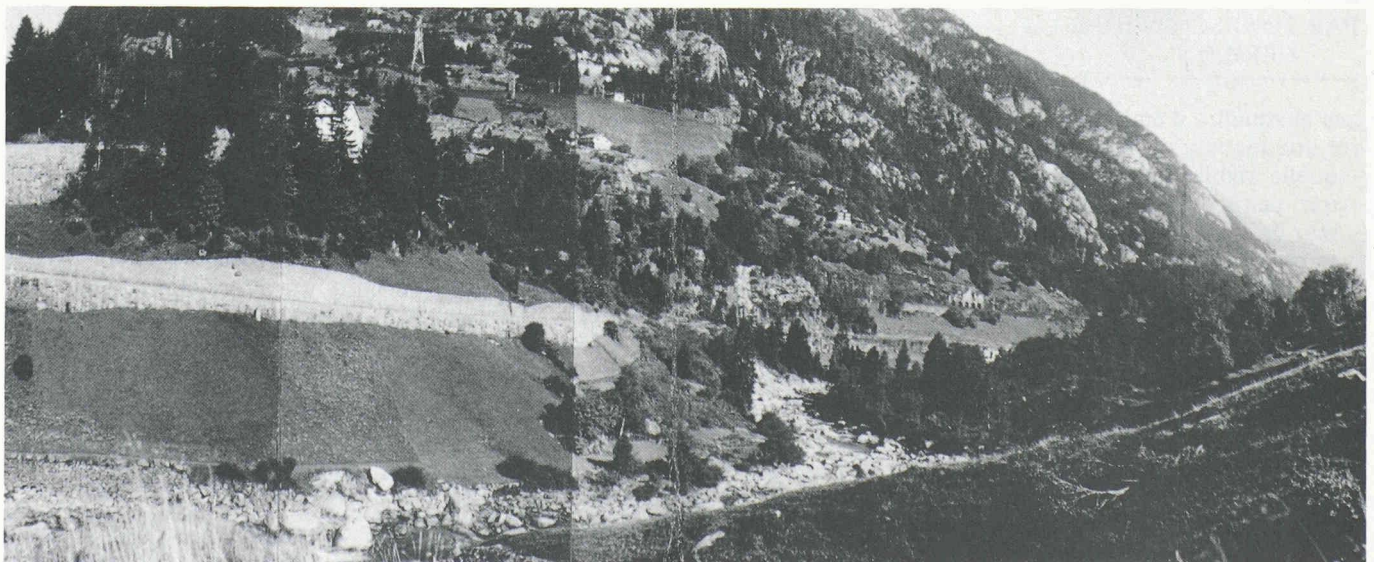
Fig. 9. - Le lit de la Reuss avant la construction du pont; vue vers l'aval.
