**Artikel:** La reconstruction et l'assainissement du pont sur la Reuss à Wassen  
**Autor:** Bräm, E.  
**DOI:** <https://doi.org/10.5169/seals-77698>

# La reconstruction et l'assainissement du pont sur la Reuss à Wassen

PAR E. BRÄM, ZÜRICH

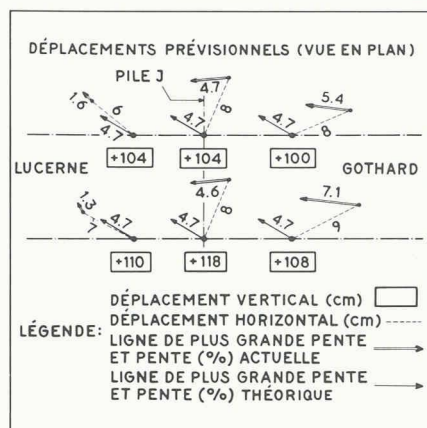
La figure 1 montre les déplacements prévisionnels déterminés pour chacun des six points d'attaque des vérins de levage. Le déplacement horizontal, le déplacement vertical ainsi que la pente et la ligne de plus grande pente de la position modifiée, sont indiqués à côté de la pente et de la ligne de plus grande pente de la position à rétablir. Ce dessin fait ressortir le fait que chaque point allait se déplacer et pivoter de manière individuelle et différente pendant l'opération de levage; de plus, il fallait tenir compte de la marge correspondant aux tolérances d'exécution admissibles lors de la construction. Il s'agissait donc de rechercher un système de levage capable de suivre ces déplacements différents sans entraves. Un problème complémentaire était le suivant: à cause de la disposition concentrée des vérins, le procédé habituel aurait provoqué des sollicitations additionnelles dans le tablier affaibli, par certains tassements différentiels inévitables lors de la transmission de la charge sur les cales après chaque étape de levage. Au lieu de prévoir à chaque fois un vérin et une cale correspondante, la solution a consisté à installer des paires de vérins dont l'un effectuait une étape de levage et l'autre reprenait la charge sans aucune modification de hauteur; on était ainsi prêt pour l'étape de levage suivante.

Fig. 1. - Déplacements prévisionnels.

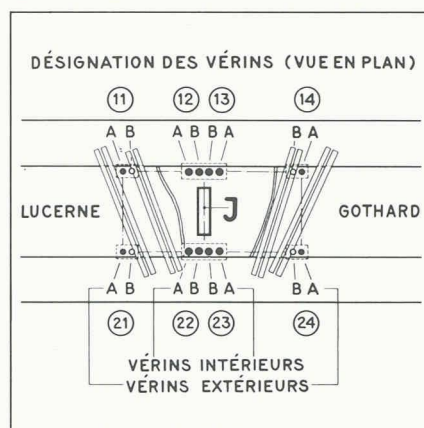
Les vérins de levage choisis ont été les modèles SPE 350 et SPE 200 avec une force respective de 3500 et 2000 kN. Les deux modèles mesurent 75 cm de hauteur et leur course de levage est de 20 cm. Ils se distinguent en outre par le fait qu'ils fonctionnent comme des piles pendulaires, grâce à leur articulation sphérique au pied et à un appui-pot à la tête; ils étaient ainsi parfaitement à même de suivre les déplacements différents des points d'appui. Conformément à la force de levage nécessaire, il fallait, dans la zone de la pile, quatre vérins du modèle SPE 350 et, dans les travées attenantes, deux fois deux vérins du modèle SPE 200; compte tenu du dédoublement mentionné plus haut, seize vérins ont donc été utilisés en tout. Quant à leur positionnement, il y avait lieu d'assurer une accessibilité suffisante et de respecter la position des profilés métalliques sous le tablier faisant partie de la suspension de secours, afin de pouvoir installer au moins un des deux vérins au plus vite dans les zones concernées. Pour éviter les fausses manœuvres, les vérins ont été numérotés en marquant en plus l'une des séries par la lettre A et l'autre par la lettre B (fig. 2).

Fig. 2. - Désignation des vérins.

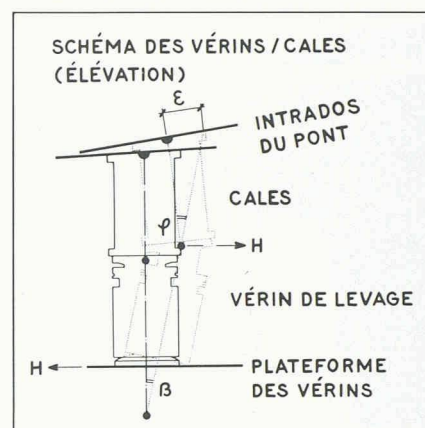
Fig. 4. - Schéma des vérins/cales.

Le système décrit ci-dessus, composé de vérins en piles pendulaires et de cales fixées au tablier du pont s'est révélé tout à fait approprié pour résoudre les problèmes de déplacement ; toutefois il présentait aussi certains dangers qui sont montrés schématiquement à la figure 4. Les déplacements et rotations du caisson du tablier et, partant, des cales provoquaient à chaque étape de levage une nouvelle inclinaison des vérins et la formation d'un angle entre ces derniers et les cales. Cela conduisait d'une part à des forces horizontales indésirables sur le pont et l'échafaudage ainsi qu'à des excentricités pour la transmission de la force verticale sur le pont ; d'autre part, il y avait danger de sollicitation exagérée des appuis-pots, voire, en cas extrême, un risque de flambage. Afin de pallier ces dangers, les valeurs critiques, c'est-à-dire l'inclinaison du vérin  $\beta$ , l'angle de déviation  $\varphi$  et l'excentricité  $\varepsilon$  de chaque vérin furent surveillés au moyen du système de mesure intégré qui sera décrit ci-dessous. De plus, des constructions métalliques furent fixées au caisson pour permettre le contreventement de chaque pile de cales dans n'importe quelle position, de manière à rendre impossible tout flambage.

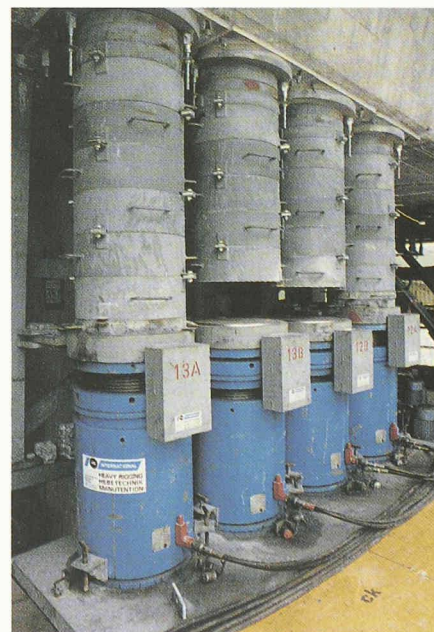
Vu le poids considérable des vérins de 776 kg, respectivement 427 kg, il a semblé indiqué de ne pas les placer plus haut après chaque étape au fur et à mesure de la progression du levage, mais de les laisser une fois pour toutes au niveau de l'échafaudage d'appui et de réaliser la compensation de l'augmentation de la dénivellation au moyen de cales placées au-dessus et fixées solidement au caisson du tablier (fig. 3). La fixation au caisson fut réalisée par collage et tampons.

Fig. 3. - Piles de cales.

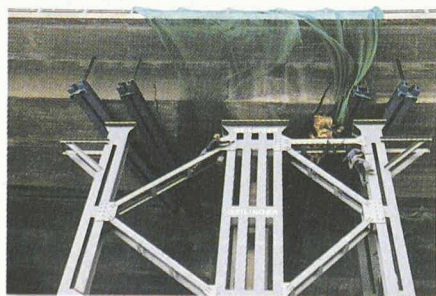
Au mois de janvier suivant, on a monté l'échafaudage en acier (fig. 7) et aménagé la plate-forme de travail. A la mi-février, le pont a été pour la première fois vraiment assuré par les vérins mis en place sous le tablier.

Fig. 7. – Montage de l'échafaudage.

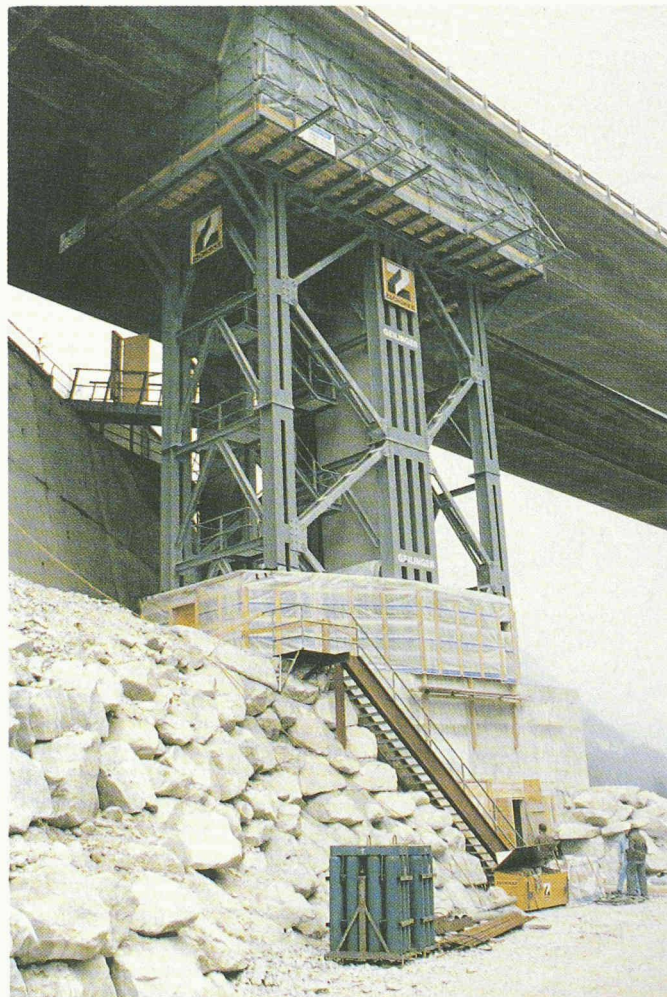
Fig. 8. - Echafaudage métallique terminé avec plate-forme des vérins.  
(Photo L. Buscarlet.)

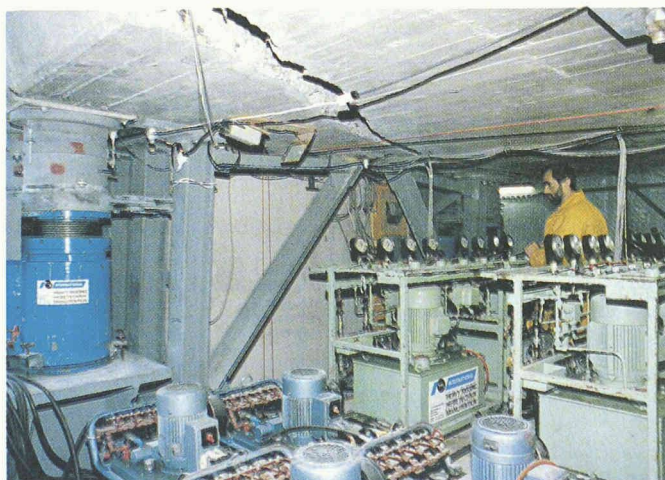
L'information sur les forces des vérins était assurée de deux manières indépendantes. D'une part, elle se faisait par les manomètres attribués à chaque vérin et placés au-dessus des agrégats hydrauliques, dans le champ visuel direct de l'opérateur (fig. 9). D'autre part, la pression d'huile de chaque vérin était transmise au moyen d'un capteur de pression au central de mesure où la force correspondante était affichée.

Fig. 9. - Agrégats hydrauliques et fixation horizontale d'un vérin.  
(Photo L. Buscarlet.)

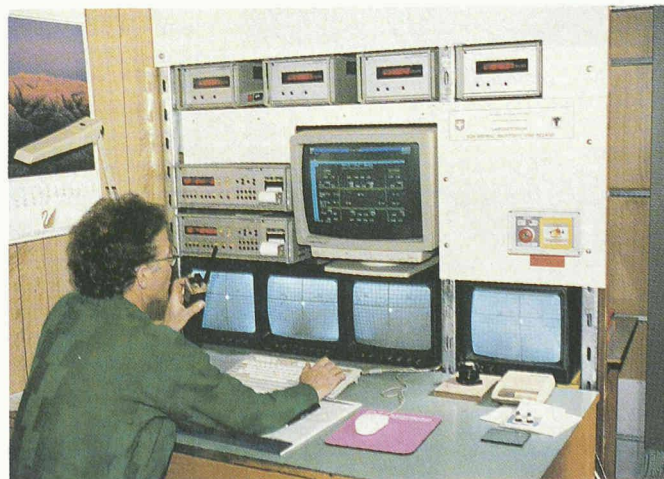
Fig. 10. - Central de mesure.

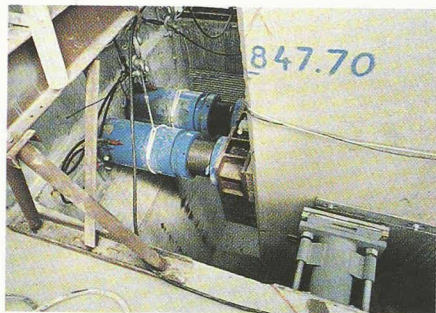
Fig. 12. - Deux vérins hydrauliques pour le guidage inférieur de la pile dans l'évidement de la nouvelle fondation.  
(Photo L. Buscarlet.)

La première mesure a consisté à installer horizontalement à la hauteur du guidage inférieur de la pile deux vérins hydrauliques lourds capables de reprendre l'importante force horizontale qui allait être libérée (fig. 12). On a ensuite entaillé, à la hauteur du découpage prévu et au milieu de la pile, une niche traversante où l'on a placé de manière serrée un appui glissant solide (fig. 13).

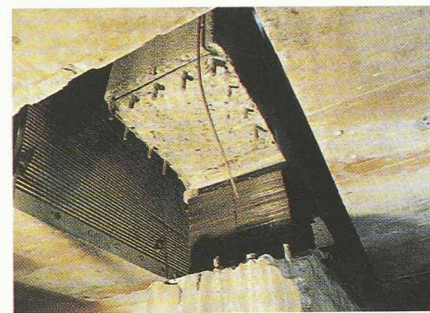
Fig. 18. – Pile de sécurité en tôles d'acier entre pile et moignon de pile.

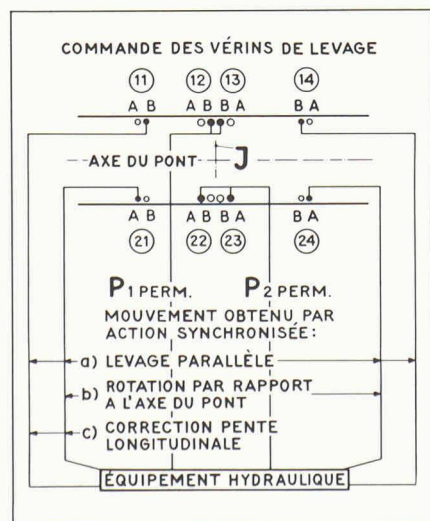
Afin de pouvoir respecter ces critères de façon optimale, les vérins de levage ont été pilotés comme suit (fig. 17). De chaque côté du pont on a exercé une force permanente  $P_1$  et  $P_2$ , sur le tablier, au moyen des vérins de levage intérieurs (nos 12 et 13, respectivement 22 et 23, à chaque fois A ou B) par le biais de valves hydrauliques de surpression. Ces forces étaient équilibrées de manière à correspondre au poids propre du tablier entre les fissures principales, plus une partie du poids des travées attenantes; à elles seules, elles ne suffisaient pas à déclencher un soulèvement. Le levage ne fut obtenu que par l'action des vérins extérieurs (nos 11, 14, 21, 24) qui avaient à supporter le reste du poids des travées attenantes. De cette manière, il était possible de maintenir continuellement à l'intérieur des valeurs désirées les efforts tranchants dans les zones affaiblies. Ce pilotage a permis d'obtenir un levage régulier et parallèle par l'actionnement de tous les quatre vérins extérieurs (nos 11, 14, 21, 24, A ou B) (cas a). En actionnant les vérins extérieurs d'un côté du pont seulement (nos 11 et 14 ou 21 et 24), on obtenait une rotation du tablier par rapport à son axe longitudinal (cas b), et en n'utilisant que les vérins de part et d'autre de la pile (nos 11 et 21 ou 14 et 24) on pouvait corriger le cas échéant le profil longitudinal du pont (cas c).

Fig. 17. – Pilotage des vérins de levage.
