**Artikel:** Lot d'ouvrage 1: les ponts  
**Autor:** Vögeli, Rudolf / Moretti, Hugo / Schmid, Manuel  
**DOI:** <https://doi.org/10.5169/seals-79421>

## Lot d'ouvrage 1: les ponts

En tout, trois ouvrages seront abordés dans cet article: l'ouvrage 407 (pont sur la Reuss à Felli), l'ouvrage 409 (viaduc à flanc de coteau de Gurtellen) et l'ouvrage 412 (pont sur la Reuss à Wassen). Une courte introduction est consacrée à chacun d'eux.

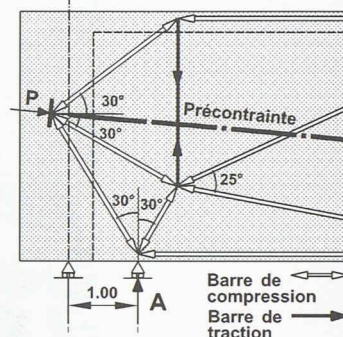
Aux abouts de l'ouvrage (culée Nord), l'inspection a mis en évidence des fissures dont l'ouverture va jusqu'à 1,3 mm, au voisinage des appuis (fig.4). Quant aux extrémités des poutres, d'une hauteur de 3,60 m, elles présentent un porte-à-faux de 0,60 m à cet endroit. Or, comme le montre une modélisation en treillis, l'armature

Fig. 4. - Fissures dans les poutres longitudinales
