Artikel: La menace des murs de soutènement en L
Autor: Opan, Erdjan / Ryser, Roman / Mayoraz, Frédéric
DOI: <https://doi.org/10.5169/seals-595616>

LA MENACE DES MURS DE SOUTÈNEMENT EN L

Les inspections visuelles étant insuffisantes pour évaluer l'état réel des murs en L, l'OFROU leur a consacré une étude pilote.

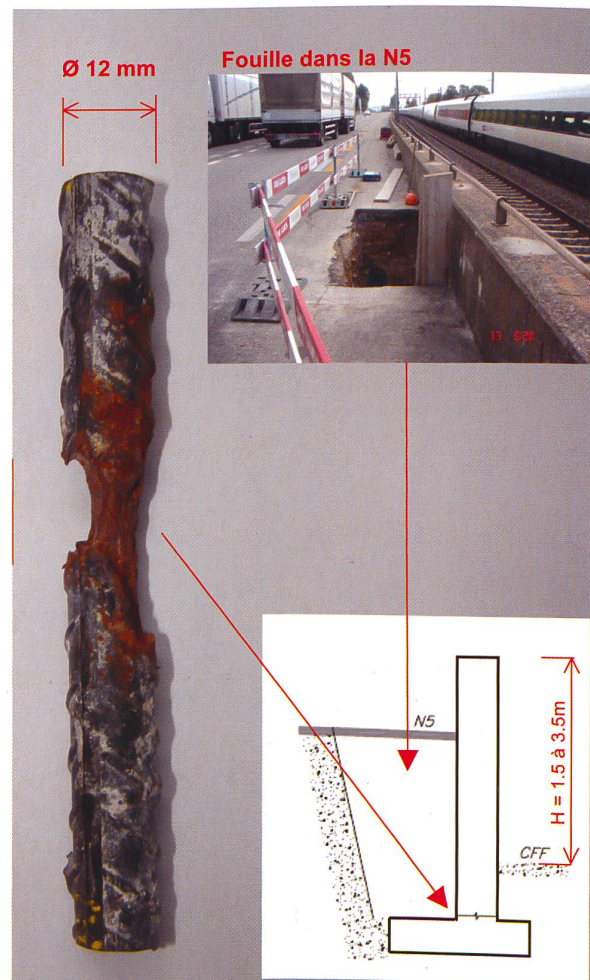
Selon la statistique, 24% des barres investiguées présentent de la corrosion avec pertes de section. La perte de section moyenne des barres corrodées est de 37%, celle de toutes les barres étant de 9% (fig. 1).

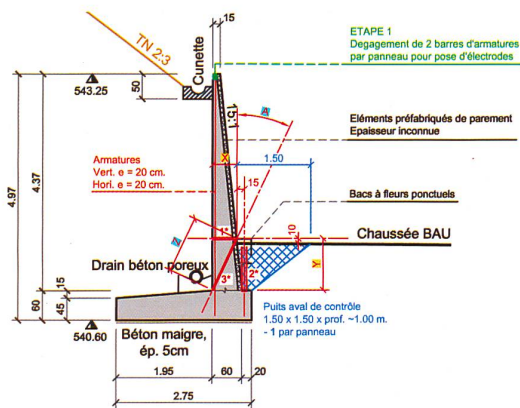
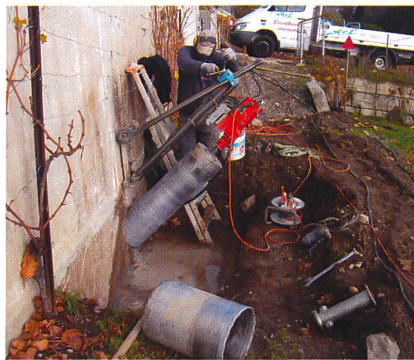
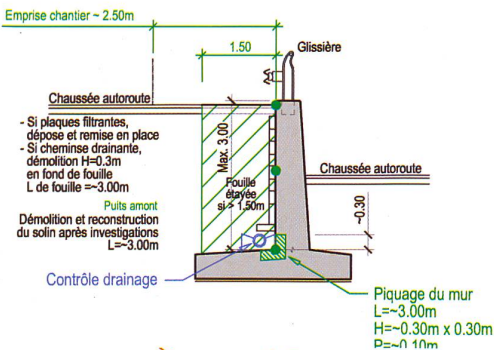
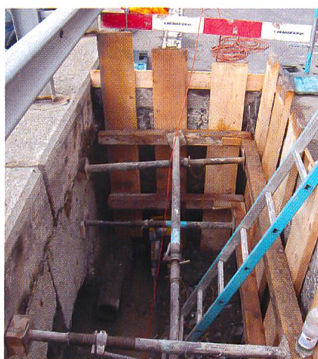
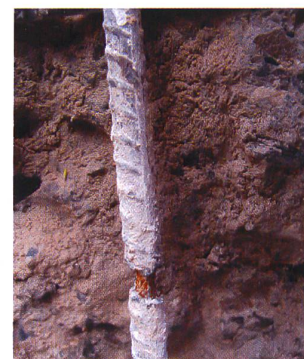
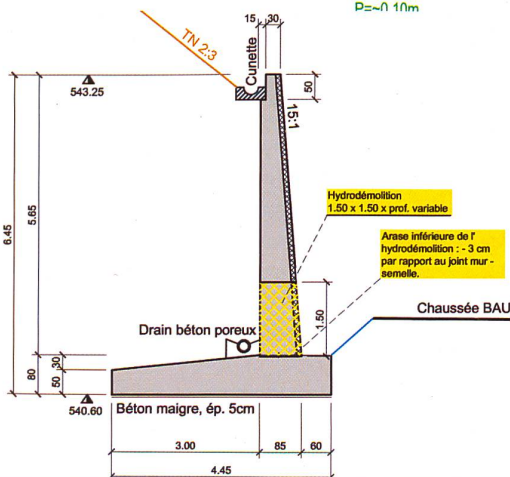
Tous les dégâts mis en évidence par des investigations destructives (en particulier la corrosion avec perte de

De manière générale, le front de carbonatation n'est pas profond dans cette zone critique et aucune substance favorisant la corrosion n'y a été trouvée ni dans le béton, ni dans le sol. La corrosion est uniquement due à un béton poreux et éventuellement à une épaisseur d'enrobage trop faible des barres. Des dégâts liés à un enrobage insuffisant ont aussi été constatés sur la semelle de certains ouvrages.

- 1 Synthèse des statistiques liées à la corrosion des armatures
- 2 Armature principale avec perte de section, localisation de l'armature principale d'un mur en L
- 3 Carottages $\varnothing 300$ mm depuis l'aval de l'ouvrage avec pré-fouille
- 4 Puits amont avec dégagement d'armature
- 5 Hydrodémolition depuis l'aval de l'ouvrage avec pré-fouille
