Zeitschrift: Tracés : bulletin technique de la Suisse romande
Herausgeber: Société suisse des ingénieurs et des architectes
Band: 141 (2015)
Heft: 17: Rénovation de la Tour Bel-Air

Artikel: Structure de la Tour Bel-Air
Autor: Valeiras, Oscar / Pirazzi, Claudio / Perret, Jacques
DOI: <https://doi.org/10.5169/seals-513690>

STRUCTURE DE LA TOUR BEL-AIR

Oscar Valeiras, Claudio Pirazzi et Jacques Perret

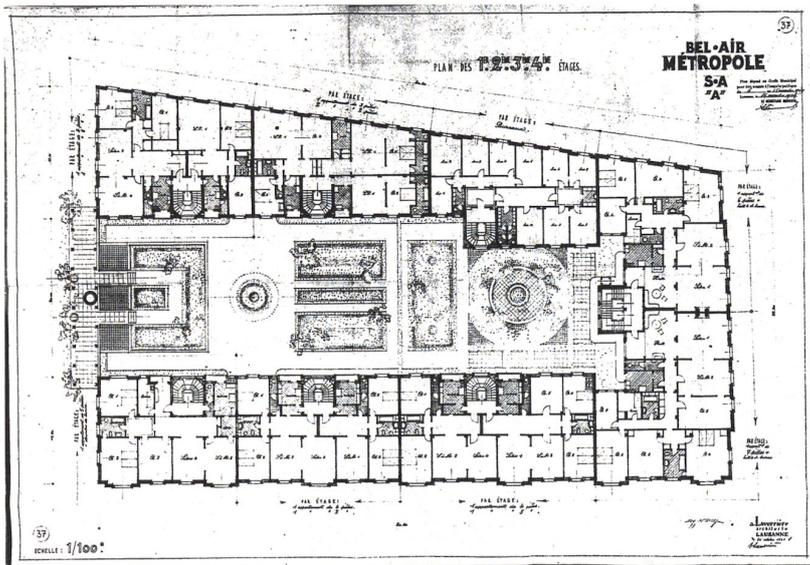
En près de quatre-vingts ans d'existence, le bâtiment a rencontré de nombreux changements de locataires qui se sont traduits par des modifications plus ou moins importantes. A titre d'exemples, des béquilles obliques métalliques ont été ajoutées sous une partie du balcon sud à une époque où celui-ci était couvert (**fig. 8**), alors que les deux derniers niveaux ont été totalement remaniés. A l'instar de toutes les modifications apportées, ces deux exemples ont été réalisés localement, sans aucune réflexion globale
