**Artikel:** Étude et conservation-restauration de l'église (1991-2001)  
**Autor:** Gutscher, Hans  
**DOI:** <https://doi.org/10.5169/seals-835841>

# ÉTUDE ET CONSERVATION-RESTAURATION DE L'ÉGLISE (1991 - 2001)

Hans Gutscher

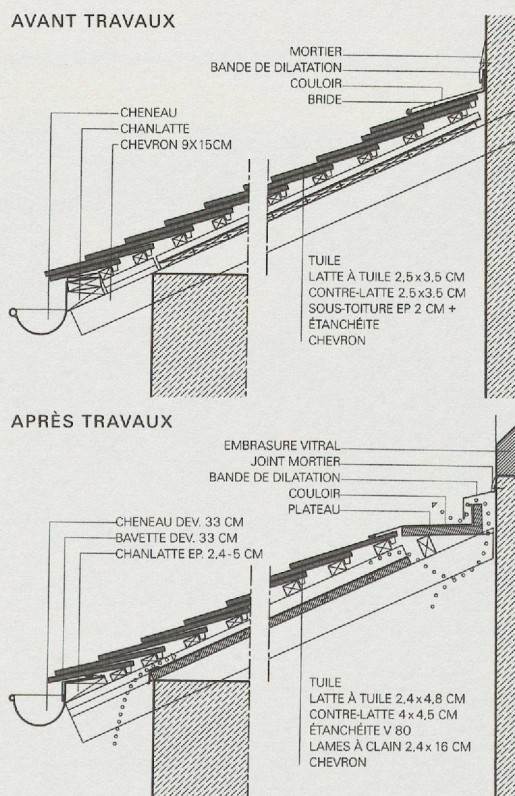
FIG. 164

Coupe sur les toitures des collatéraux de la nef

Un soin particulier a été voué à la réfection des ferblanteries qui ont, toutes, été remplacées par des ouvrages propres à pallier les défauts des anciennes ferblanteries, tels que décrits ci-dessus. Tous les chéneaux le long des corniches des toitures sont maintenant munis de bavettes qui empêchent l'infiltration d'eau, par siphonage, à l'intérieur du complexe de la toiture. Les couloirs et tablettes sont composés de tôles à recouvrement suffisant pour assurer la dilatation correcte entre les deux corps de bâtiment qu'elles relient. La ventilation des toitures des bas-côtés du chœur et de la nef, souvent bloquée au raccord contre le mur de la façade, est maintenant assurée et résolue correctement. Concernant les descentes d'eaux pluviales, toutes maintenues à leur emplacement

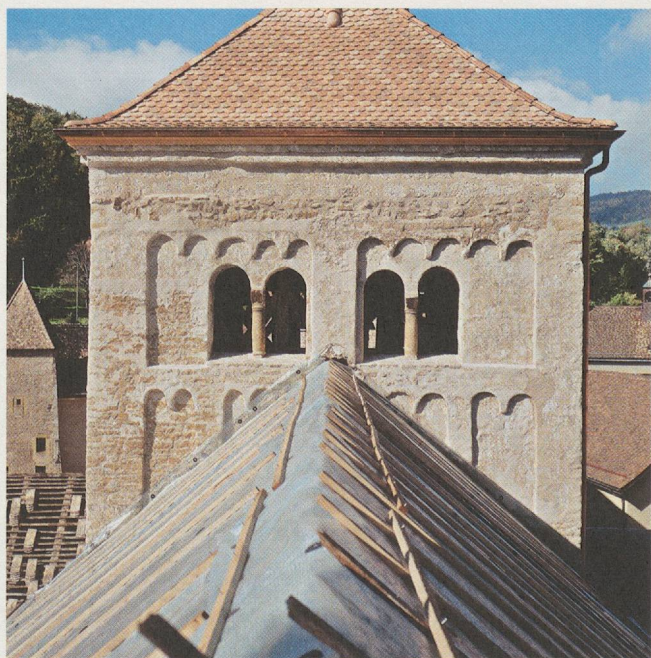
FIG. 168

—  
La maçonnerie du clocher  
restaurée

L'aspect des murs de façade, après ces différents travaux d'assainissement et de retouches ponctuelles, a nettement gagné en homogénéité. La lecture extérieure de l'église, par rapport à celle, très didactique, qui lui avait été imposée par l'action des restaurateurs du début du XX<sup>e</sup> siècle, est devenue nettement plus architecturale. Elle affirme de nouveau plus clairement le monument dans son entier, son architecture, plutôt que de le décomposer en strates historiques identifiées et séparées par des joints profonds et par des traitements différenciés (FIG. 167-168).
