# Geodätische Deformationsmessungen an der Chorhalle des Domes zu Aachen

F. Löschner, Aachen

## 1. Veranlassung

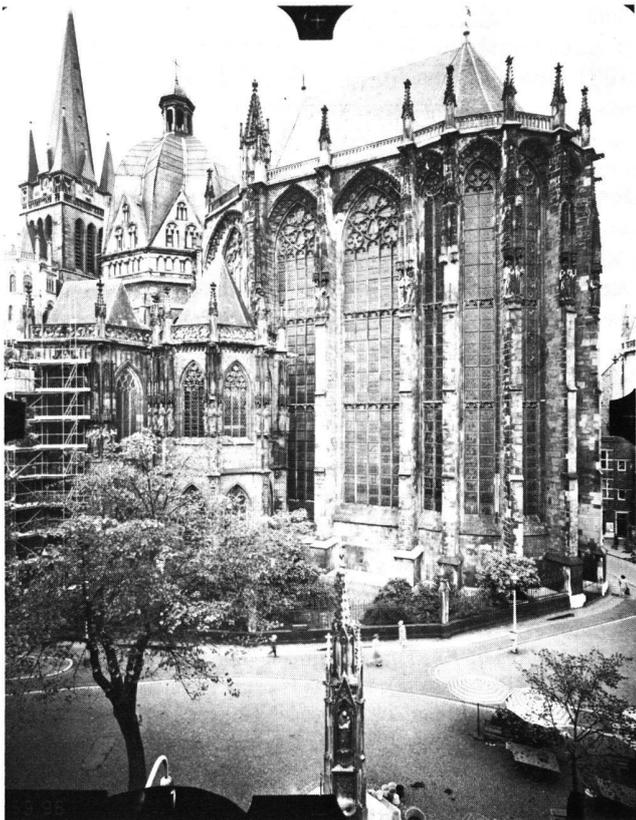
Abbildung 1 Die gotische Chorhalle des Domes zu Aachen

Nach Beseitigung der Kriegsschäden zeigten sich am Dom zu Aachen besonders im Verbindungsbereich zwischen dem karolingischen Oktogon (790–805) der gotischen Chorhalle (1355–1414) Baugebrechen, Risse usw. Die Ursachen waren nicht mit Sicherheit erklärbar.

Zur Einleitung wirkungsvoller Sanierungsmassnahmen forderten der Dombaumeister und der Statiker eine genaue Erfassung der Richtungen und Grössen der Bauwerksbewegungen.
