**Artikel:** Das römische Theater von Augst : Sanierungs- und Forschungsarbeiten 1992  
**Autor:** Horisberger, Markus / Horisberger, Ines / Furger, Alex R.  
**DOI:** <https://doi.org/10.5169/seals-395543>

# Das römische Theater von Augst: Sanierungs- und Forschungsarbeiten 1992

Markus Horisberger und Ines Horisberger  
(mit Beiträgen von Alex R. Furger und Philippe Rentzel)

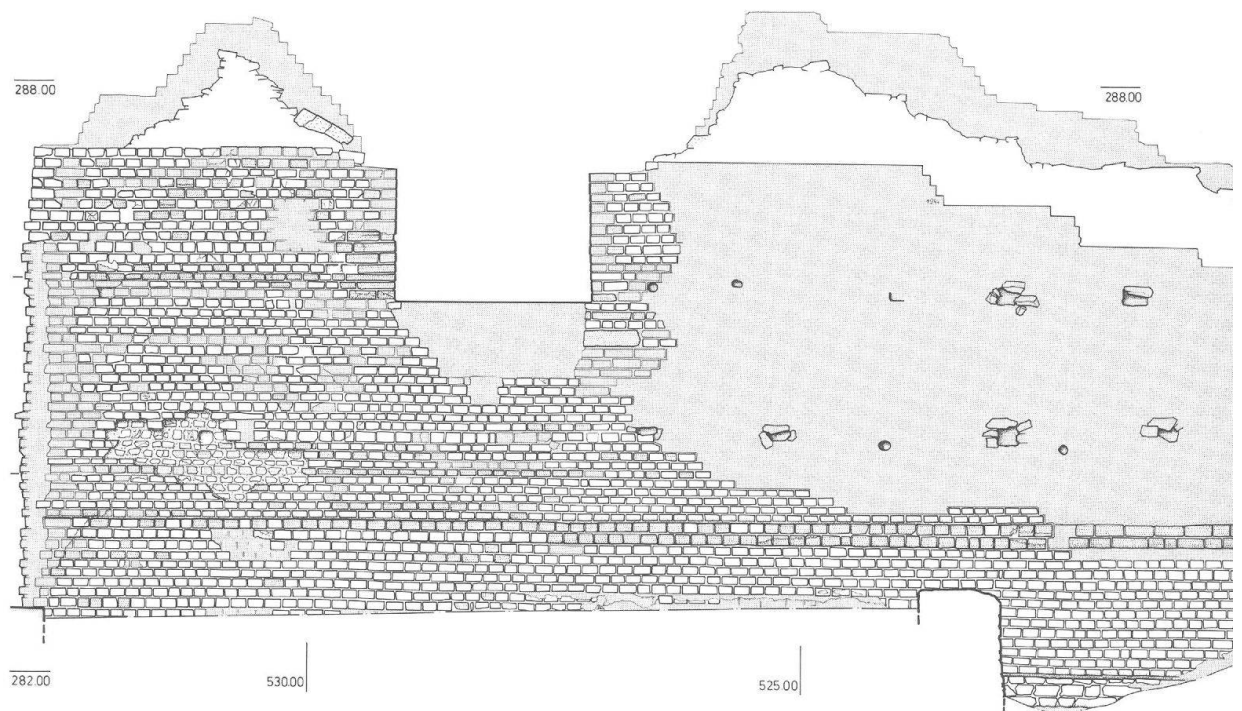
Abb. 9 (Doppelseite oben) Augst, Theatersanierung (Grabung 1992.55), Drittes Theater. Steingerechte Ansicht der Westfront von Mauer 1. Grau gerastert sind moderne Ergänzungen der 1. Hälfte des 20. Jahrhunderts. Man beachte die Fensteröffnung mit verschiedenen Spuren einer Überwölbung (Abb. 30 bzw. 32). M. 1:75.

Beim Entfernen der losgelösten, modernen Vormauerungen an der Westseite von Mauer 1 fanden sich im Mauerkerne in regelmässigen Abständen Negative der römischen *Gerüstbalken* (vgl. Abb. 9). Nur in einem Fall waren auch noch Holzreste bzw. deren versinterte Negative erhalten. Es handelte sich um

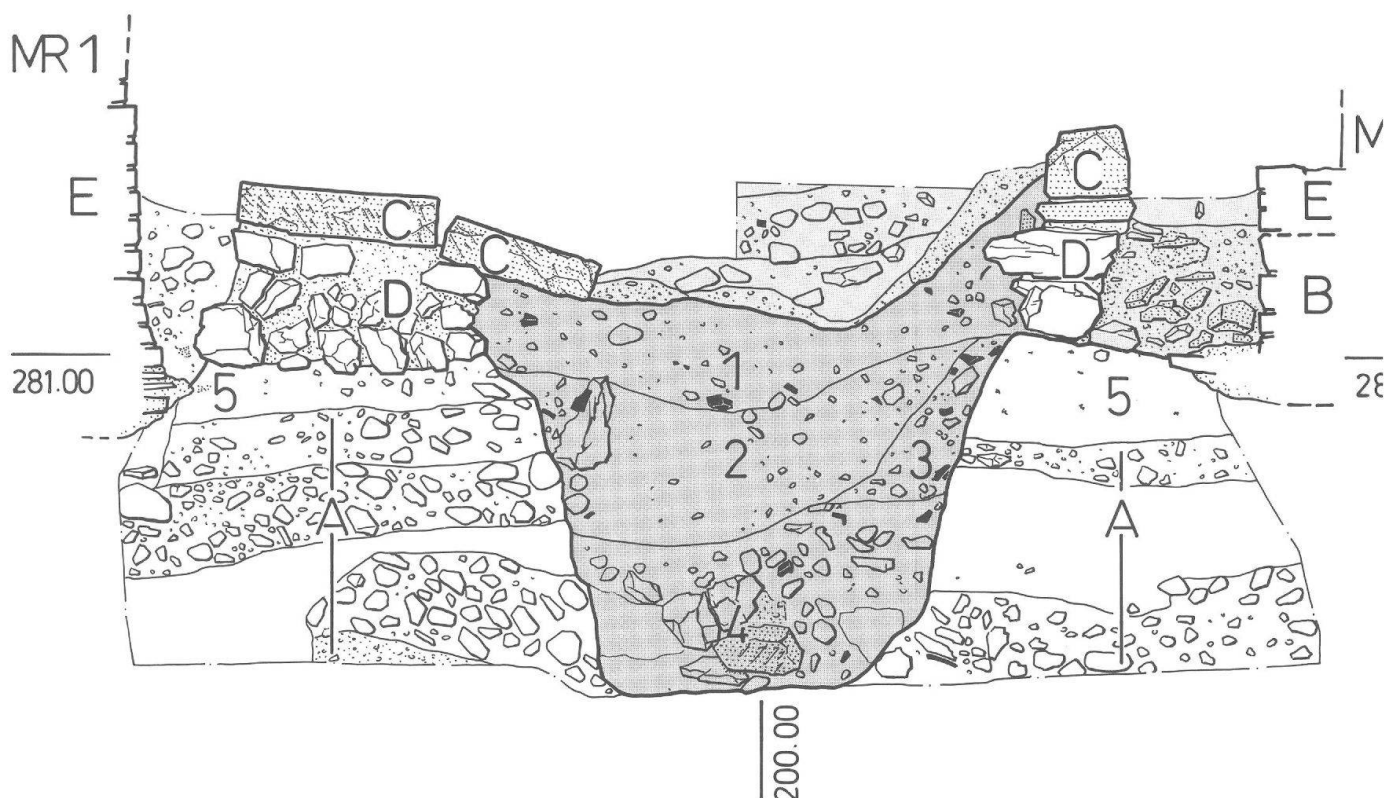
Obwohl der direkte Schichtanschluss im Profil an dieser Stelle durch eine Bauschuttschicht gestört ist (Abb. 11), können aufgrund des optischenindrucks<sup>13</sup> und unter Berücksichtigung der Ergebnisse der geoarchäologischen Untersuchungen<sup>14</sup> die beiden Mauerstücke doch mit grosser Wahrscheinlichkeit als zum Ersten, szenischen Theater zugehörig bezeichnet werden.

Abb. 11 Augst, Theatersanierung (Grabung 1992.55). Profil 29/37/31 quer durch den Aditus zwischen den Mauern 1 und 2 (zur Lage s. Abb. 4). M. 1:30. Schichtbeschreibung:

Der Graben scheint in einem Zusammenhang mit dem Arenatheater zu stehen. Im Querprofil (Abb. 11) lässt sich *nicht* mit Sicherheit erkennen, ob die Grabenverfüllung bereits *vor* dem Versetzen der zur Eingangskonstruktion des Arenatheaters gehörenden Sandsteinplatten erfolgte. Sicher ist, dass die Grabenverfüllung im Bereich des Profils (Abb. 11) seitlich an «Mauer» 12 stösst, einem Fundamentsrest, der ebenfalls zur Arenamauer (Bereich der Eingangskonstruktion) gehört (Abb. 17). Da die Sandsteinplatten des Arenaeinganges genau im Grabenbereich fehlen, wäre es auch denkbar, dass der Graben einem späteren

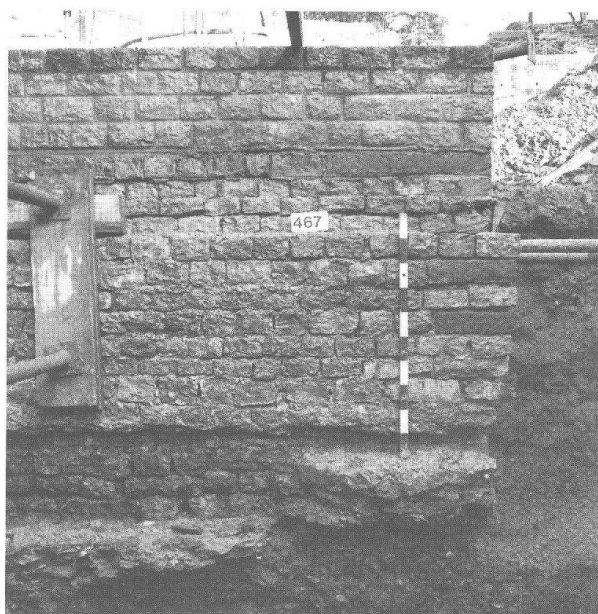
Ein Fundamentrest MR 9 der Bühnenmauer des Ersten Theaters hat sich unter den untersten Steinreihen von Mauer 2 des Dritten Theaters erhalten (Abb. 10): Ein erster Kulturhorizont läuft gegen das bis auf maximal vier aufgehende Lagen erhaltene Quadermauerwerk von Mauer 9 (Abb. 12); diese Schichten werden von der Baugrube von Mauer 2 (östliche Aditusmauer des Dritten, szenischen Theaters) durchschlagen.

Abb. 12 Augst, Theatersanierung (Grabung 1992.55), Drittes Theater. Südlicher Abschluss der inneren Bühnenmauer 2 gegen die Orchestra (rechts anschliessend). Man beachte die untersten Fundamentlagen (Mauer 9), auf welche beim Bau des Dritten Theaters die Mauer 2 zu stehen kam (zur Lage s. Abb. 4). M. ca. 1:30.

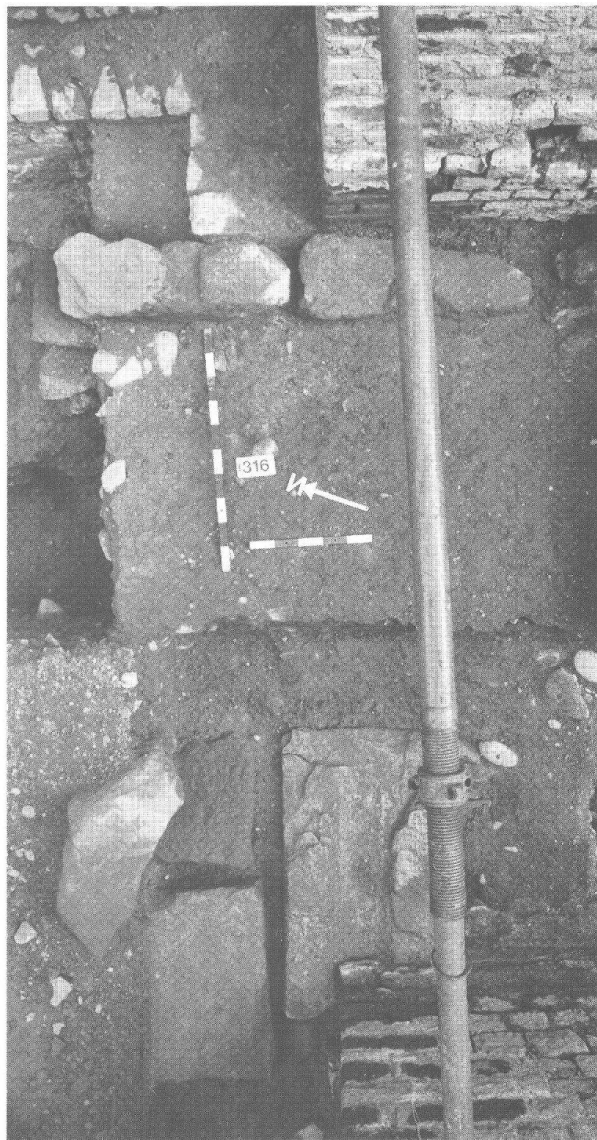
Abb. 15 Augst, Theatersanierung (Grabung 1992.55), Zweites und Drittes Theater. Blick von oben auf den Befund beim Arenator (Zweites Theater) unter dem nördlichen Aditus des Dritten Theaters (zur Lage s. Abb. 4). Unten Mauer 1, oben Mauer 2. Der Rinnstein oben vor Mauer 2 ist noch nicht freigelegt (vgl. Abb. 13). In der Bildmitte verläuft quer der grosse Graben; hier fehlen die Rinn-, Fundament- und Schwellsteine; ein Schwellstein ist nachträglich in die Grabenfüllung abgesackt. (Links: Profil 29/37/31, Abb. 11). M. ca. 1:30.

Nördlich der Rinnsteine, d.h. ausserhalb der Arena, waren zwei Substruktionen in Resten erhalten: im Nordosten fanden sich die kärglichen Reste wohl einer Türkonstruktion (Abb. 15, oben), und im Nordwesten vier zur Eingangskonstruktion gehörende Sandsteinplatten (Abb. 15, unten und 16). Die Oberflächen dieser Platten wiesen keine Abnutzungsspuren einer Begehung auf; sie müssen demzufolge mit mindestens einer weiteren Steinlage oder -schicht bedeckt gewesen sein, was hier im Bereich des nördlichen Arena-Einganges und rund 24 cm unter dem Niveau der Rinnen-Abdeckung (Abb. 13) nicht verwundert. Die zwei südlichsten Sandsteinplatten ruhten auf einer rund 40 cm dicken Fundation aus schräg, in reichlich Mörtel, gestellten Kalksteinplatten (Abb. 4, MR 12 und 17). Wir haben damit die Fundamentkonstruktion der Arenamauer im Bereich des nördlichen Einganges erfasst (vgl. Abb. 5, schwarz eingetragen).

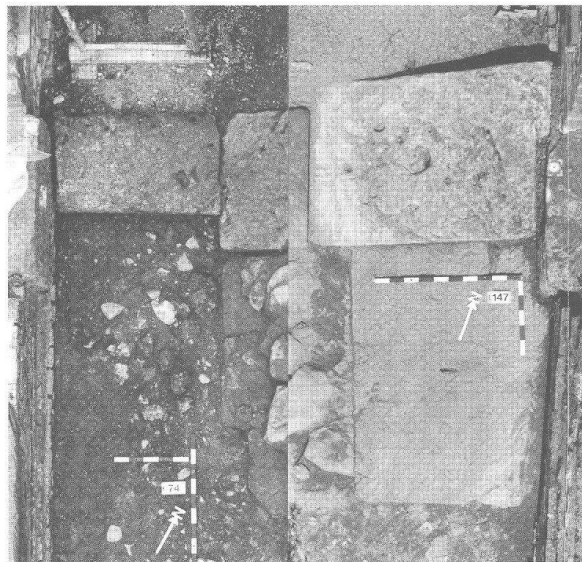
Die ebenfalls zum Dritten Theater gehörende Sandsteinschwelle im Bereich des inneren Türeinganges (Abb. 21) war durch eine Senkung der darunter liegenden Grabenverfüllung abgesackt. Auch hier konnten noch weitere Reste eines sich gegen Süden erweiternden Plattenbelages nachgewiesen werden. Von den Sandsteinquadern der Türleibung in den Mauern 1 und 2 sind hingegen nur noch die Raubgruben anzutreffen (Abb. 4, bei Kote 283,87).

Abb. 21 Augst, Theatersanierung (Grabung 1992.55), Drittes Theater. Aufsicht auf die Sandsteinplatten-Pflasterung im nördlichen Aditus. Unten Mauer 1, oben Mauer 2 (Fotomontage; rechts Profil 5/16, Abb. 10; zur Lage s. Abb. 4). M. ca. 1:50.

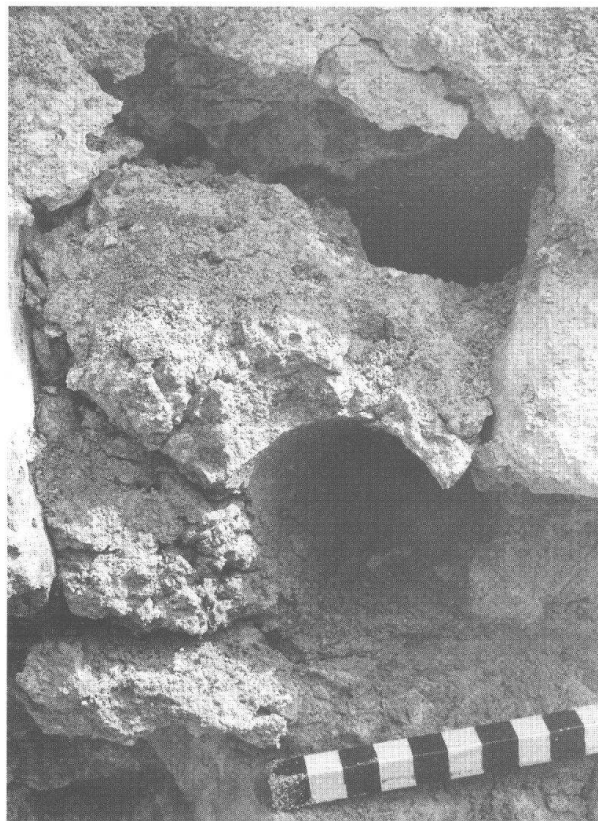
Abb. 22 Augst, Theatersanierung (Grabung 1992.55), Drittes Theater. Detail aus dem Kern von Mauer 1 (Westseite) mit «zweiphasigem» Balkenloch: ein grosses Balkenloch von quadratischem Querschnitt (ca. 12×12 cm) wurde noch in römischer Zeit mit einem kleinen Rundholz (5 cm Durchmesser) und Mörtel gefüllt.

Holz der Weisstanne, *abies alba*<sup>21</sup>. Der Höhenabstand zwischen den Balkenreihen dürfte etwa 1,40 m betragen haben. Andeutungsweise lässt sich auch ein regelmässiger Wechsel zwischen Rundhölzern und Vierkantbalken erkennen. In einem Fall zeigte sich gar, dass ein Balkenloch vermörtelt und der Balken (später?) durch ein Rundholz ersetzt worden war (Abb. 22). Trotz des schlechten Erhaltungszustandes des Mauermörtels liess sich immer wieder feststellen, dass die Gerüstlöcher bereits in römischer Zeit durch vorgeblendete Handquader verschlossen wurden. Die Balkenlöcher waren also in römischer Zeit *nicht sichtbar*.

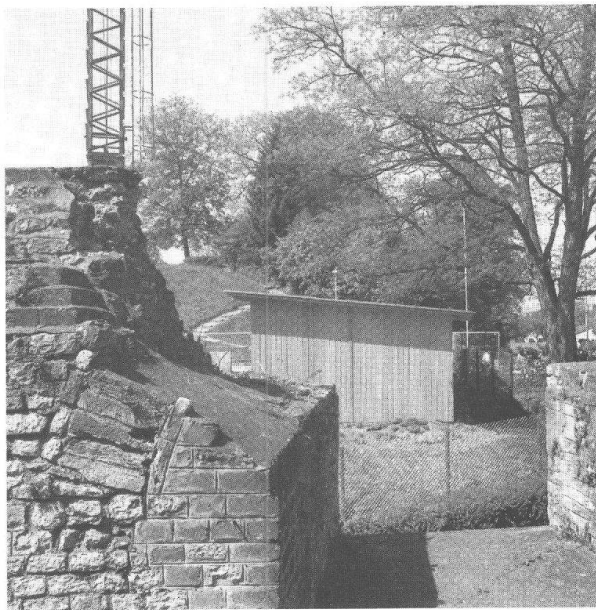
Abb. 30 Augst, Theatersanierung (Grabung 1992.55), Drittes Theater. Fenster in Mauer 1 von Osten vor den Restaurierungsarbeiten von 1992/93: Beim Gewölbeansatz links sind die fünf untersten *Keilsteine* des äusseren Bogens in situ erhalten (vgl. Abb. 33); der innere Bogen ist auf dem Bild noch falsch ergänzt.

*Fakten und Überlegungen:* Der Grundriss des Fensters ist konisch. Die Simshöhen und die Kämpferhöhe des Bogens konnten sicher ermittelt werden. Der Gewölbeansatz auf der Südlauung von Mauer 1 Ost liegt, obwohl modern verfugt, noch in situ. Erhalten ist der Ansatz des äusseren Bogens mit zwei tangential vermauerten Quaderschichten. Die Neigung der Keilsteine und Fugen weist auf einen Bogenmittelpunkt unter der Kämpferlinie hin (Abb. 30).

Durch äusserst vorsichtiges Abbauen der modernen Zementabdeckung und Vormauerung konnten die letzten massgebenden Bogensteine noch in situ dokumentiert (Abb. 30–33) und die wesentlichen Daten erfasst werden (Tabelle).

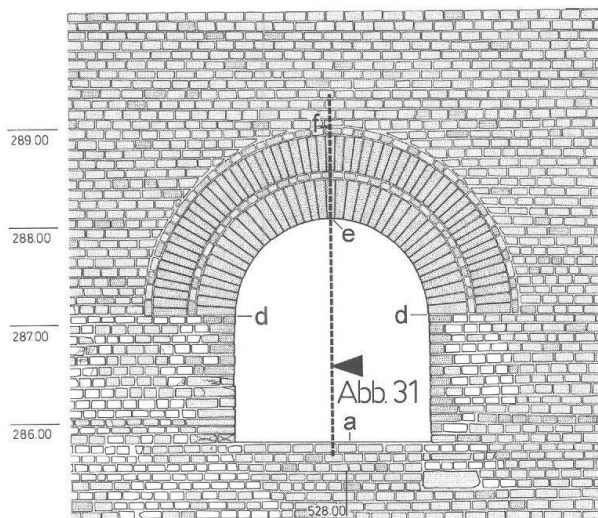
Abb. 32

Abb. 31–33 Augst, Theatersanierung (Grabung 1992.55), Drittes Theater. Rekonstruktion des Fensters in der Bühnenmauer 1. M. 1:75.

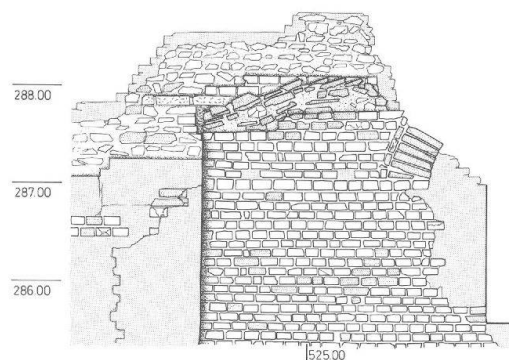
Das nach Osten sich erweiternde Fenster (Abb. 4) besass also ein stirnseitig mit rotem Sandstein verblendetes, zweireihiges Tuffgewölbe mit waagrechter Scheitellinie. Die Bogenform veränderte sich in westöstlicher Richtung kontinuierlich von einem Rund- zu einem Stichbogen. Der Steigungswinkel und die Anfangshöhe des Tonnengewölbes zwischen den Aditusmauern 1 und 2 sind durch rudimentäre Reste des Widerlagers gesichert (Abb. 34). Die westliche Kämpferlinie verläuft knapp über dem Scheitel des Fensters<sup>34</sup>.

Abb. 34 Augst, Theatersanierung (Grabung 1992.55), Drittes Theater. Befund am Fenster in der Bühnenmauer 1 (von Osten; vgl. Abb. 4) nach Entfernung der alten Restaurierungen. Deutlich sind die schräge Kämpferlinie aus Sandsteinen (Punktsignatur) des Aditus-Gewölbes erkennbar sowie rechts der Ansatz des Fensterbogens (vgl. Abb. 30 und 33). M. 1:75.

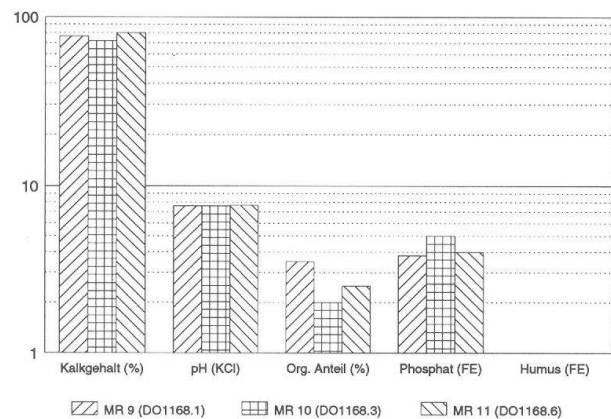
Auch ihre chemischen Parameter (Abb. 39) weichen nur geringfügig voneinander ab: die Kalkgehalte liegen zwischen 71,5% und 80%, der pH ist im basischen Bereich bei 7,6–7,7, die Werte des organischen Anteils schwanken zwischen 2% und 3,5%. Nur sehr leicht erhöht erscheint der Phosphatwert in Mauer 10 (5,0 FE [Farbeinheiten]), was auf die in beiden Anschliffen beobachtete Beteiligung von Knochenfragmenten zurückzuführen sein dürfte.

Abb. 39 Augst, Theatersanierung (Grabung 1992.55), Erstes Theater, Probeserie I. Chemische Analysen der Mörtel der Mauern 9–11 (Abb. 14). Beachtlich ist die allgemein sehr ähnliche chemische Zusammensetzung der Mörtel, geringe Unterschiede bestehen nur im Kalkgehalt, im organischen Anteil und im Phosphatwert.

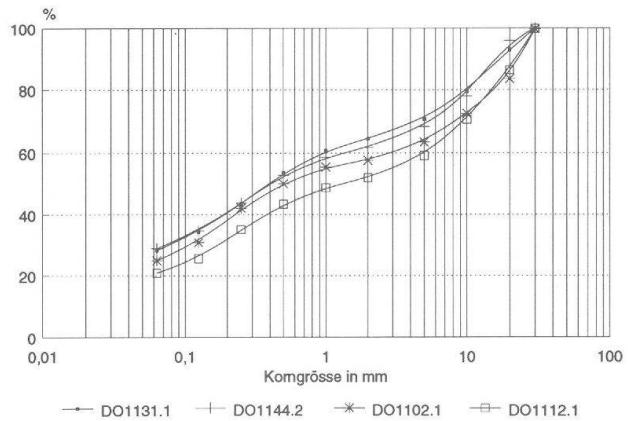
Die dem zentralen Teil des Grabens entnommenen Bodenproben sind als dunkelgraue bis graubraune<sup>52</sup>, sandig-kiesige Lehme anzusprechen (Abb. 41). Die Sedimente erweisen sich als stark anthropogen überprägt: in den Siebrückständen finden sich viele Holzkohle- und Knochenfragmente, Kalksteinsplitter, Mörtelreste, Ziegelschrot, verrundete Keramikbruchstücke, Schlacken und möglicherweise auch vereinzelte gelbliche Phosphatkonkretionen<sup>53</sup>. Chemische Analysen belegen denselben Sachverhalt (Abb. 42): mässiger Humusgehalt (bis 0,2 FE) und leicht erhöhter Phosphatwert (5,9–6,1 FE), wobei letzterer als Hinweis für eine Verwendung der Grube als Latrine wohl nicht ausreicht.

Abb. 41 Augst, Theatersanierung (Grabung 1992.55), Zweites (Arena-)Theater, Probserie II. Kornsummenkurven der Sedimente aus dem Graben. Die Schichten entsprechen dem Typus der schlecht sortierten sandigen Lehme mit schwach variablem Kiesanteil.

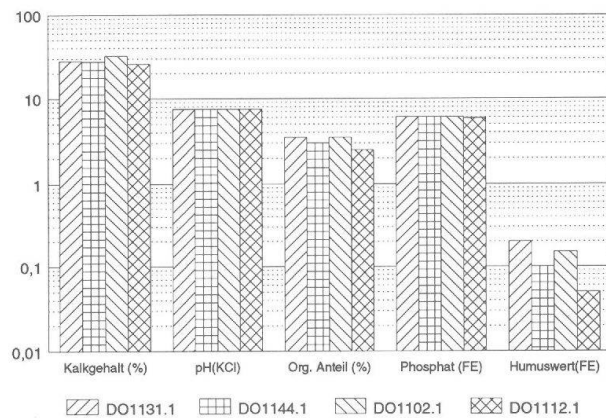
Abb. 42 Augst, Theatersanierung (Grabung 1992.55), Zweites (Arena-)Theater, Probserie II. Chemische Analysen der Sedimente aus dem Graben. Die analysierten Proben weisen analoge chemische Parameter mit schwach erhöhten Phosphat- und Humuswerten auf.
