# Das römische Theater von Augst.

## Sanierungs- und Forschungsarbeiten 1997

Thomas Hufschmid

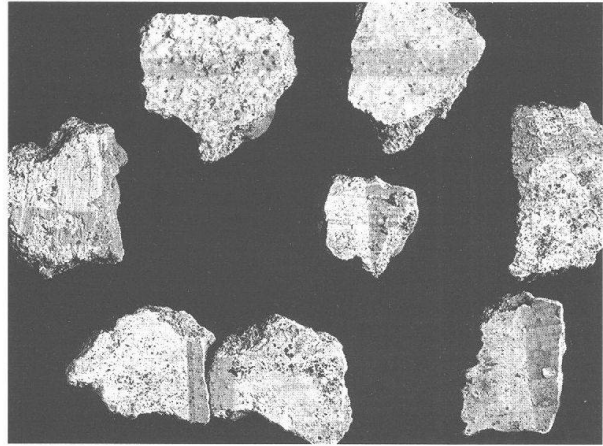
Abb. 5: Augst, Theatersanierung (Grabung 1997.55). Sondierschnitt durch den südlichen Arenabereich. Verputzreste der Podiumsmauer; über einer weissen Kalktünche sind Reste von horizontal und vertikal verlaufenden gelben Bändern erhalten.

Farbigkeit, die sich dem Publikum beim Anblick der Mauer bot. Gelbe und graue horizontal und vertikal verlaufende Bänder von unterschiedlicher Breite dienten zur Gliederung der Mauerfläche in einzelne Felder (Abb. 5). Weitere Fragmente mit Resten von rotbrauner, grüner und goldgelber Farbe belegen, dass nebst Linienmalerei auch ornamentale und vegetabile, möglicherweise sogar figürliche Motive vorhanden gewesen sein müssen (Abb. 6)<sup>6</sup>.

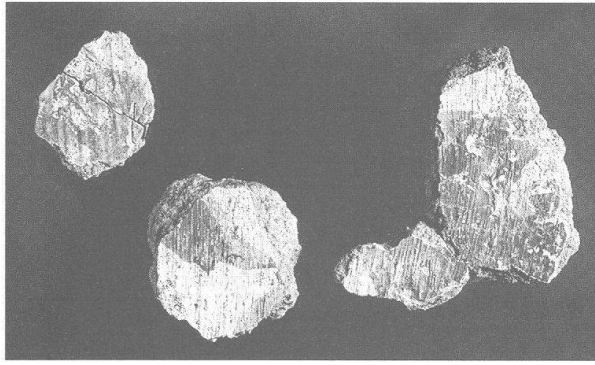
Abb. 6: Augst, Theatersanierung (Grabung 1997.55). Sondierschnitt durch den südlichen Arenabereich. Verputzreste der Podiumsmauer; über einer weissen Kalktünche sind Reste von ornamentalen oder vegetabilen rotbraunen und dunkelgrünen Motiven erhalten.

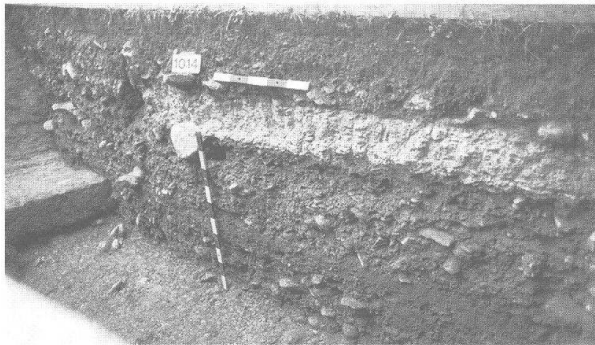
Abb. 7: Augst, Theatersanierung (Grabung 1997.55). Sondierschnitt durch den südlichen Arenabereich. Schnitt durch einen Mörtelmischplatz aus der Bauzeit des zweiten szenischen Theaters; am linken Bildrand die Abwasserrinne des Amphitheaters.

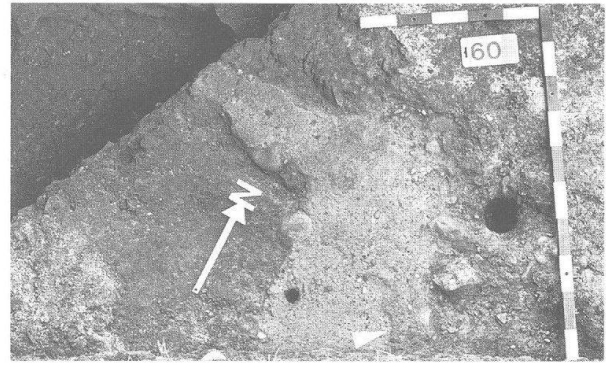
Abb. 8: Augst, Theatersanierung (Grabung 1997.55). Sondierschnitt durch den südlichen Arenabereich. Möglicher Standort einer Schmiedesse aus der Bauzeit des zweiten szenischen Theaters. Am rechten unteren Bildrand ist die Grube zu erkennen, die evtl. den Herdraum bildete; im Zentrum die verhärtete Schicht, auf der sich ein rötlich verfärbter Abdruck befand, der von einem Düsenziegel stammen könnte (in der S/W-Abb. schlecht zu erkennen, vgl. kl. Pfeil). Die zwei Pfostenlöcher scheinen zur Konstruktion zu gehören.

fragmenten enthielt<sup>9</sup>. Die Düsenziegel scheinen zerschlagen und dann vor Ort ausplaniert worden zu sein. Tatsächlich haben wir unter der Aschen-/Düsenziegelschicht auch eine Struktur angegraben, die von einer Schmiedesse oder einer ähnlichen Konstruktion stammen könnte (Abb. 8). Eine grubenartige Vertiefung, die sich im Südprofil des Grabens deutlich fortsetzt, dürfte das Zentrum der Konstruktion gebildet haben. Um die Grube herum befand sich ein hellbraunes, lehmig-sandiges, durch Hitze- einwirkung gehärtetes Niveau, auf dem sich ein orangerot verfärbter, möglicherweise von einem Düsenziegel stammender Lehmrest abzeichnete. Noch unklar ist die Interpretation einer weiteren, flachen, mit Branntkalk ausgekleideten Grube unmittelbar neben der mutmasslichen Essenkonstruktion. Aufgrund der Stratigraphie muss diese mit Aschenmaterial verfüllte Grube zeitgleich mit der vermuteten Esse sein. Ungeklärt ist im weiteren auch die Deutung zweier Pfostenlöcher, die mit der Konstruktion in Zusammenhang stehen. Eine für 1998 geplante Ausweitung sieht vor, die gesamte Struktur flächig freizulegen.

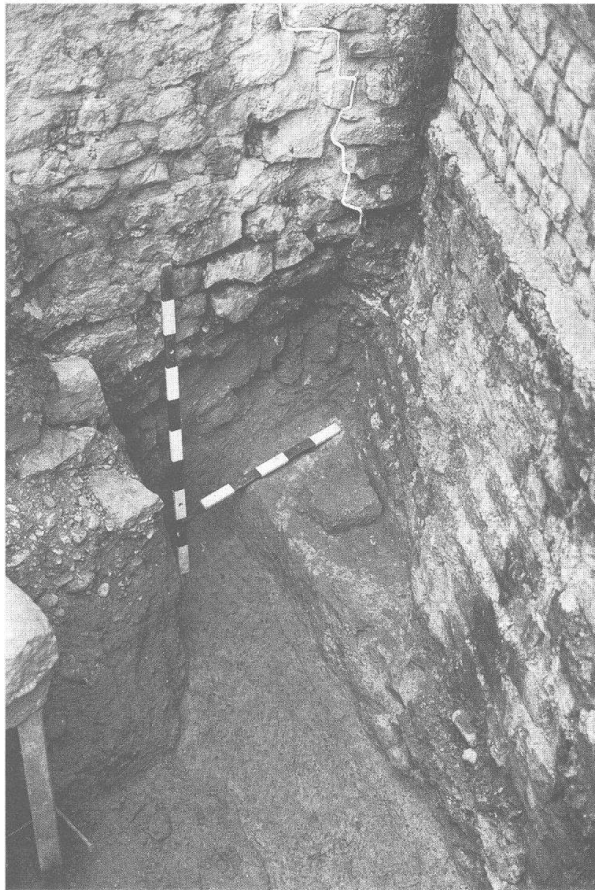
In dieser kleinen Sondierung liess sich die Überlagerung von Mauern aller drei bis jetzt bekannten Hauptbauperioden hervorragend ablesen (Abb. 10). Der in der chronologischen Abfolge älteste Mauerzug, von dem über einem ca. 50 cm mächtigen Stinkkalkfundament noch vier Steinlagen des aufgehenden Mauerwerks erhalten waren, lag direkt unter der Aditusmauer des späteren zweiten szenischen Theaters (3. Bauperiode). Allerdings wich er gegen Westen deutlich von der Flucht der Aditusmauer ab. Aufgrund der Machart und der Fundament- und Abbruchkoten ist dieser älteste Mauerzug höchstwahrscheinlich mit einer Reihe von bereits früher gefassten und dem ersten szenischen Theater (1. Bauperiode) zugewiesenen Mauern in Verbindung zu bringen<sup>12</sup>. Über die Baugrube und die Abbruchkrone dieser Mauer hinweg zog die Podiumsmauer (MR 30) des Amphitheaters (2. Bauperiode) mit der ihr vorgelagerten Abwasserrinne aus Buntsandstein. Dabei ist zu betonen, dass beim Bau des Amphitheaters der ältere Mauerzug nur gerade soweit abgebrochen wurde, dass sich das Sandniveau der Arena problemlos darüberlegen liess<sup>13</sup>.

Abb. 10: Augst, Theatersanierung (Grabung 1997.55). Nordaditus und nördliche Podiumsmauer des Amphitheaters. Blick auf die Überreste der verschiedenen Bauperioden; im Zentrum das Stinkkalkfundament der ältesten Bauperiode, von links her darüberziehend die Podiumsmauer des Amphitheaters (MR 30) und schräg auf dem Stinkkalkfundament aufliegend sowie die Podiumsmauer durchschlagend die Aditusmauer des zweiten szenischen Theaters (MR 1). (Die weiße Linie zeigt die tatsächliche Abbruchkante der Podiumsmauer, während der Bereich rechts von der Linie das Resultat einer modernen Restaurierung darstellt, bei der die Podiumsmauer fälschlicherweise bis an die jüngere Aditusmauer gezogen wurde.)

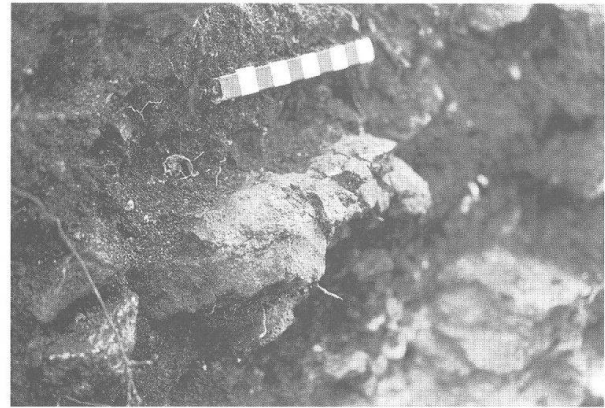
Abb. 11: Augst, Theatersanierung (Grabung 1997.55). Nordaditus und nördliche Podiumsmauer des Amphitheaters. Profil des westlichen Grabungsrandes mit Aschenschicht und dem Düsenziegel einer zerschlagenen und ausplanierten Esse.

lenhaltigen Schicht kamen wiederum Überreste von extrem verschlackten Düsenziegeln aus Lehm zum Vor-schein. Bei einem Exemplar, das im Profil des westlichen Grabungsrandes steckte, ist die glasig verbrannte, einst dem Herd zugewandte Oberfläche noch vollständig erhal-ten (Abb. 11; 12). Die hinteren, weniger stark gebrannten Teile des Düsenziegels sind weggebrochen oder haben sich im Verlauf der Bodenlagerung aufgelöst. Die Stirnseite ist sehr stark verschlackt und stellenweise angeschmolzen, was die zum Teil über die Windform reichenden Schlacke-tropfen erklärt (Abb. 12)<sup>14</sup>. Wie die Verformungen der gla-sigen Oberfläche zeigen, muss der Ziegel bereits im Verlauf seiner Nutzung, evtl. unter der starken Hitzeeinwirkung,

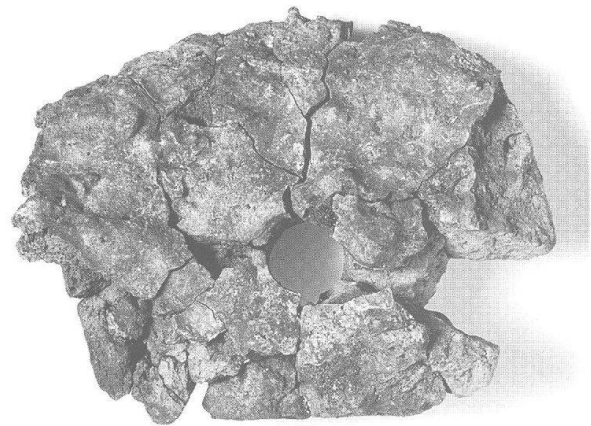
Abb. 12: Augst, Theatersanierung (Grabung 1997.55). Spickel zwischen Nordaditus und nördlicher Podiumsmauer des Amphitheaters. Stark verschlackte, zum Teil angeschmolzene Stirnseite des Düsenziegels von Abbildung 11; im Zentrum die kreisrunde Windform. Max. Breite: 160 mm; max. Höhe: 130 mm; Dm. der Windform: 24 mm.

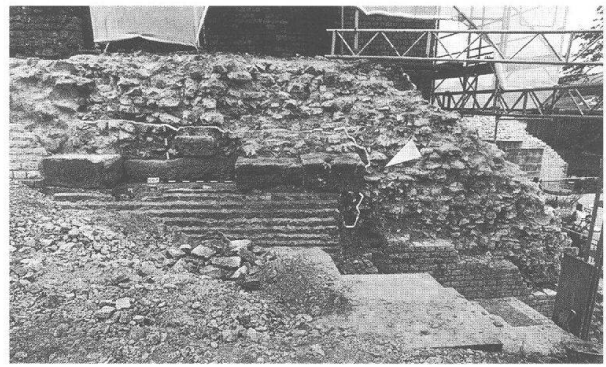
In Zusammenhang mit den Restaurierungsarbeiten an der Umfassungsmauer des jüngsten Theaters und den zugehörigen Stützpfйлern in Keil 1 konnten auf der Nordseite des Theaters Bauabklärungen vorgenommen werden, die zu unerwarteten Ergebnissen führten. Die Untersuchungen zeigten, dass an der Bausubstanz des zweiten szenischen Theaters (3. Bauperiode) zum Teil tiefgreifende Umbau- und Reparaturarbeiten vorgenommen worden sind<sup>17</sup>. Im Bereich des westlichsten Stützpfйлers (MR 189) liessen sich im Kernmauerwerk zwei Bauphasen feststellen, die sich durch verschiedene Mörtel deutlich voneinander unterscheiden (Abb. 13). Die ältere Phase, wohl mit der Entstehung des zweiten szenischen Theaters gleichzusetzen, zeichnete sich durch einen beigen, mit grobem Kieszuschlag versehenen Kalkmörtel aus, wie er von anderen Mauerzügen des Theaters, beispielsweise den Mauern des Nordaditus, hinlänglich bekannt ist. Der Kalkmörtel der jüngeren Reparaturphase besass hingegen eine bräunlich-rote Farbe, die mit der Beigabe von Ziegelmehl und Ziegelschrot zusammenhängt, und einen Kieszuschlag von deutlich feinerem Korn. Die Reparatur erstreckte sich ausschliesslich auf den unteren Mauerteil und kam im Bereich der Mauerschale einer Teilunterfangung der bestehenden Umfassungsmauer (MR 57) gleich. Wie ein Ausbruch im älteren Kernmauerwerk der Umfassung zeigte, waren zum gleichen Zeitpunkt auch Reparaturen am Stützpfйler 189 vorgenommen worden (Abb. 14). Offenbar mussten erhebliche Partien des Pfeilers ab einer gewissen Höhe vollständig erneuert werden, wobei auch die

Abb. 13: Augst, Theatersanierung (Grabung 1997.55). Umfassung von Keil 1 mit Stützpfйлern MR 189–193. Ansicht an die Umfassung und die Überreste des westlichsten Stützpfйлers von Keil 1 (MR 189). Die weisse Linie markiert die Grenze zwischen dem älteren, beigen Kalkmörtel (oberhalb und rechts der Linie) und dem jüngeren, bräunlichroten Mörtel mit Ziegelschrotzuschlag (unterhalb und links der Linie). Die Mörtelgrenze deutet auf einen massiven Umbau am Stützpfйler hin. Der Pfeil markiert den Ausschnitt von Abbildung 14.

durch den Mauerkörper hindurchschliessenden Sandsteingurte verändert oder neu gesetzt wurden. Um die Gurtquader des erneuerten Pfeilers sauber in das ältere Kernmauerwerk einbinden zu können, musste der Mauerker stellenweise ausgebrochen werden. Der Ausbruch über den neu versetzten Quadern wurde im gleichen Arbeitsgang wie die Reparatur an der Umfassungsmauer und mit demselben Mörtel vermauert.

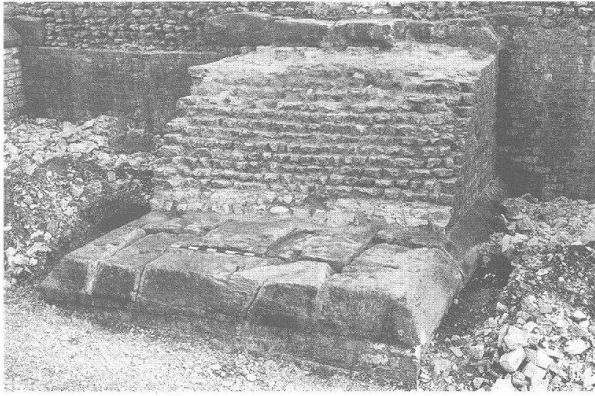
Abb. 17: Augst, Theatersanierung (Grabung 1997.55). Umfassung von Keil 1 mit Stützpfeilern MR 189–193. Freigelegter Bereich eines originalen Sandsteingurts von Stützpfeiler 191; Übersicht.

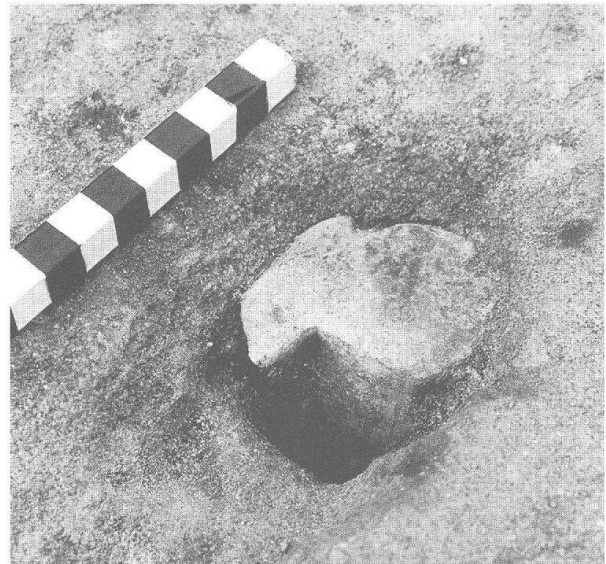
Abb. 19: Augst, Theatersanierung (Grabung 1997.55). Umfassung von Keil 1 mit Stützpfeilern MR 189–193. Detail des Klammerlochs von Abbildung 18 mit dem in situ verbliebenen Bleiverguss und dem Negativ der Eisenklammer. Einteilung des Massstabs: 1 cm.

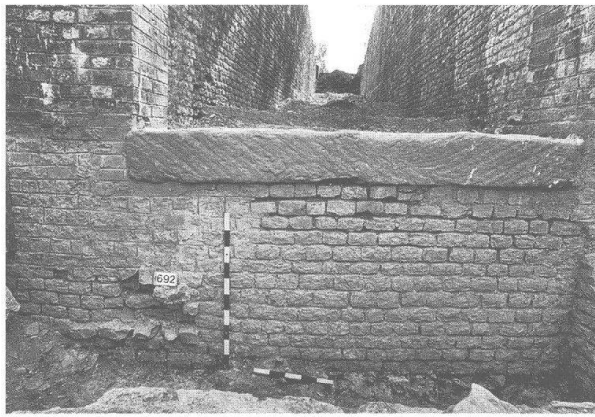
Abb. 20: Augst, Theatersanierung (Grabung 1997.55). Eingangsbereich des Nordost-Vomitoriums. Ansicht an die erhaltene Schwelle des Nordost-Vomitoriums und die innere Umfassungsmauer (MR 55). Links vom Massstab sind die Spuren einer Reparatur an der Mauerschale zu erkennen; die vorstehenden und ausgebrochenen Steine unter der Fotonummer sind Reste einer abgebrochenen Quermauer (gleich derjenigen am rechten Bildrand), die ausgebrochene Hälfte der Verzahnung wurde nachträglich repariert. Die Zone über der Fotonummer ist eine zu Beginn des 20. Jahrhunderts erneuerte Mauerschale.

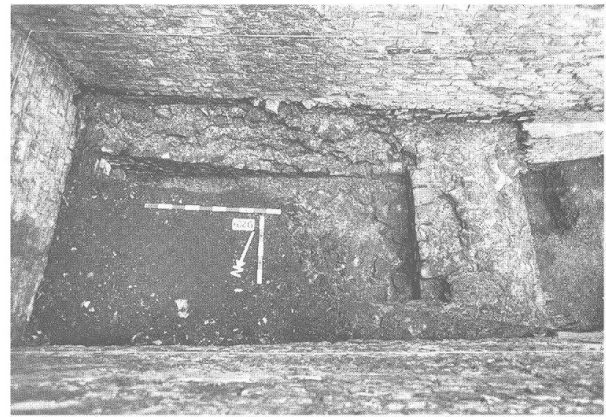
Abb. 21: Augst, Theatersanierung (Grabung 1997.55). Eingangsbereich des Nordost-Vomitoriums. Umbau- oder Reparaturmassnahmen in der Kammer östlich vom Nordost-Vomitorium; über den Abbruchkronen älterer Mauerzüge wurden mit fast identischem Verlauf neue Mauerpartien errichtet. Beide Bauphasen gehören zum jüngeren szenischen Theater. Links von der Quermauer ist ein Stück der ringförmig verlaufenden, 7 m breiten Fundamentplattform zu erkennen, auf der die gesamte Umfassung des jüngsten Baus ruht.

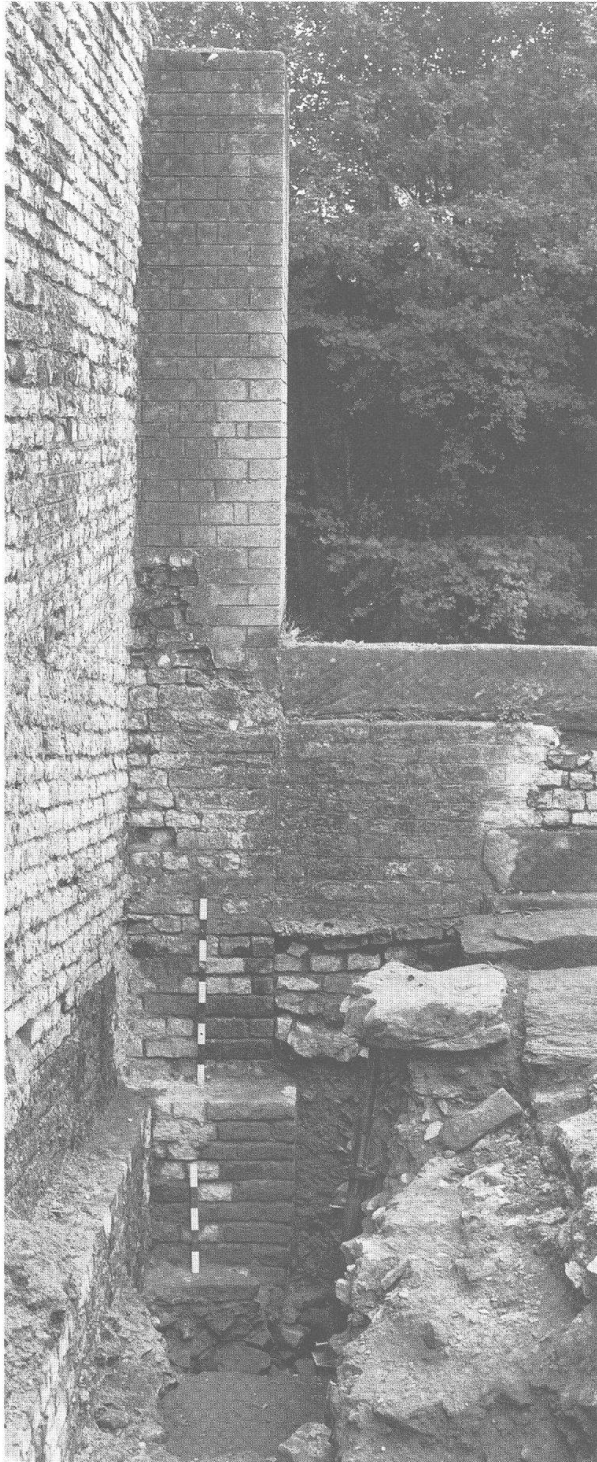
Abb. 22: Augst, Theatersanierung (Grabung 1997.55). Südaditus und südliche Eingangshalle. Blick von Norden in den Südaditus. Links die östliche Aditusmauer (MR 43) mit dem grösstenteils rekonstruierten, vorspringenden Gurtpfiler; auf der rechten Bildhälfte die Sandsteinschwelle der jüngsten Bauperiode. Unter diesen Mauerzügen, durch einen Absatz markiert, die Überreste älterer Bauphasen, vermutlich des Amphitheaters.

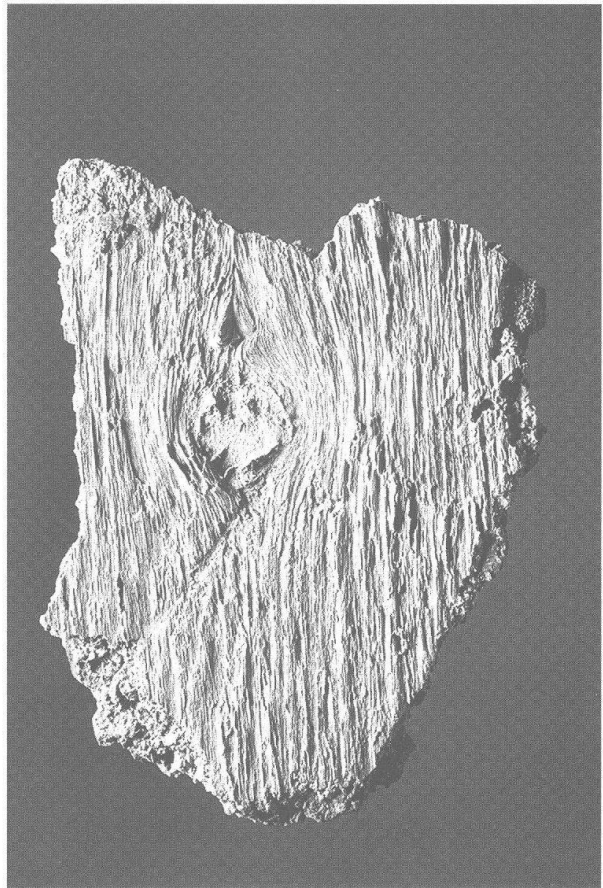
Abb. 23: Augst, Theatersanierung (Grabung 1997.55). Südaditus und südliche Eingangshalle. Mörtelstück und Sinterschicht mit Holznegativen; Detail der Bretter von Abbildungen 24 und 25. Max. Länge: 85 mm.

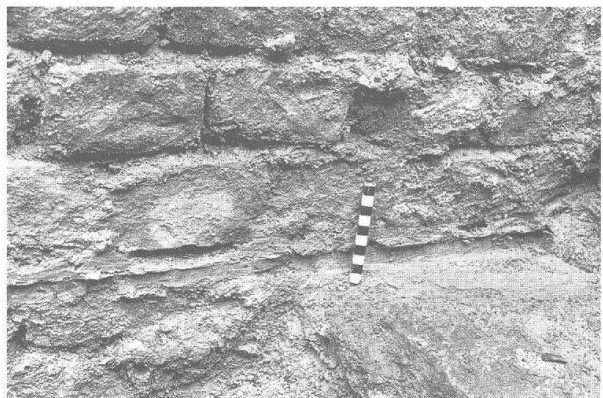
Abb. 24: Augst, Theatersanierung (Grabung 1997.55). Südaditus und südliche Eingangshalle. Abdrücke zweier übereinanderliegender Bretter im Kalksinter entlang der älteren Mauerzüge des Südaditus.

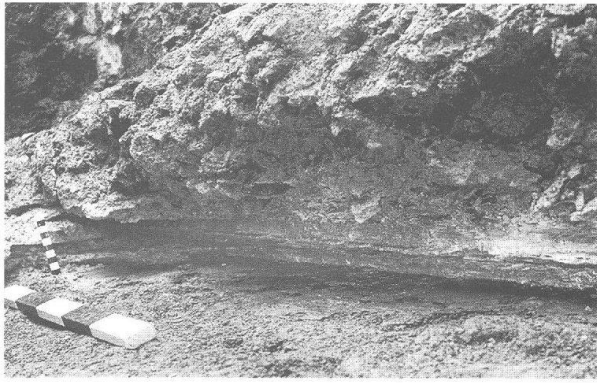
Abb. 25: Augst, Theatersanierung (Grabung 1997.55). Südaditus und südliche Eingangshalle. Bauschuttschicht mit den im Kalksinter erhaltenen Überresten von drei übereinanderliegenden Brettern.

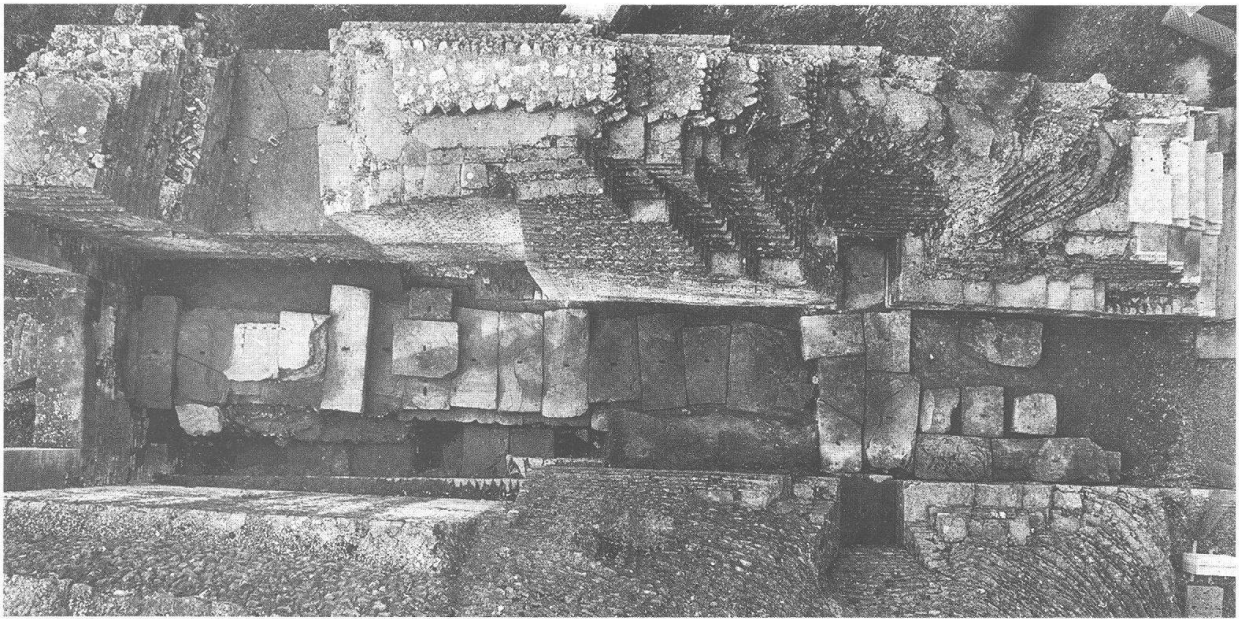
▲ Abb. 26: Augst, Theatersanierung (Grabung 1997.55). Südaditus und südliche Eingangshalle. Aufsicht auf die vollständig freigelegte und gereinigte Sandsteinabdeckung des Abwasserkanals im Bereich des Südaditus. Die annähernd quadratische Platte auf der linken Bildhälfte ist die Abdeckung des antiken Einstiegschachts.

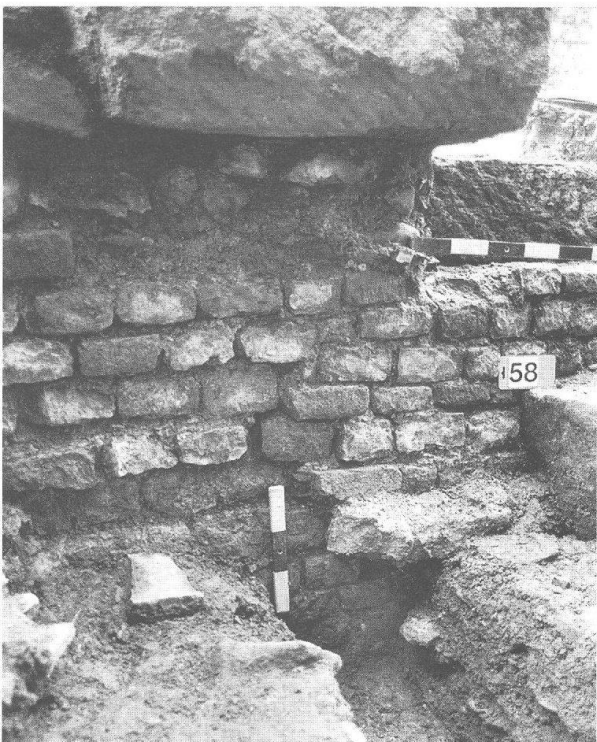
◀ Abb. 27: Augst, Theatersanierung (Grabung 1997.55). Südaditus und südliche Eingangshalle. Ansicht an eine der verschiedenen Baufugen im Kleinquaderwerk der Wangenmauern des Abwasserkanals.

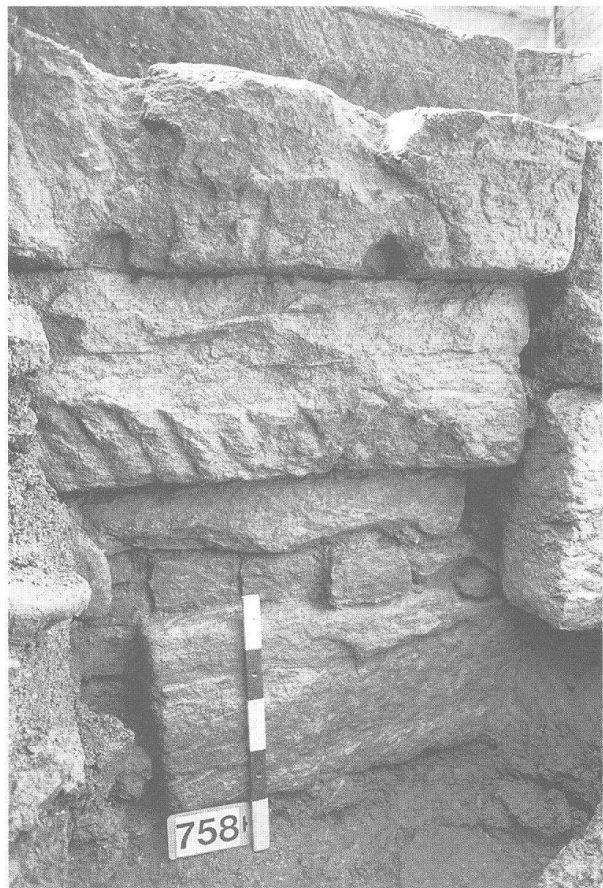
Abb. 28: Augst, Theatersanierung (Grabung 1997.55). Südaditus und südliche Eingangshalle. Ansicht an die Aussenseite des antiken Kanaleinstiegschachts des Abwasserkanals. Im unteren Teil ein Sandsteinquader und Reste von Kleinquadermauerwerk, die zu einer älteren Kanalphase gehören, darüber Sandsteine der jüngsten Kanalphase, zum Teil mit Abarbeitungen, die zum Versetzen der Quader dienten (vgl. die beiden «Löcher» an der Unterkante des zweitobersten Quaders).
