**Artikel:** Das römische Theater von Augst : Sanierungs- und Forschungsarbeiten 1998  
**Autor:** Hufschmid, Thomas / Horisberger, Markus  
**DOI:** <https://doi.org/10.5169/seals-395604>

# Das römische Theater von Augst: Sanierungs- und Forschungsarbeiten 1998

Thomas Hufschmid und Markus Horisberger

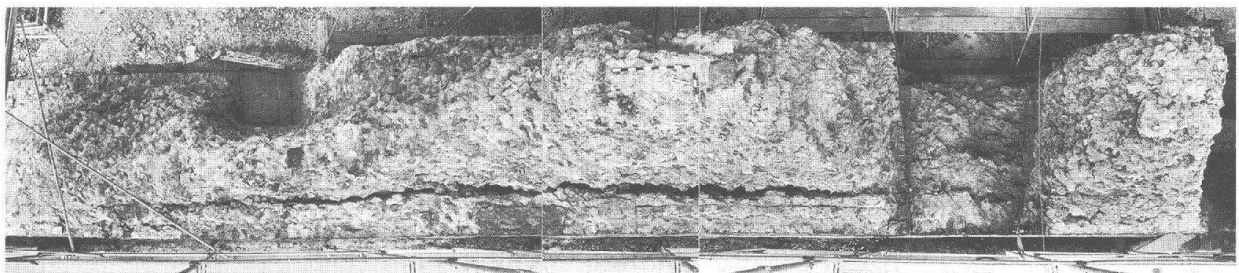
Nach dem Entfernen der schadhafte modernen Mauerabdeckungen zeigte es sich, dass die gesamte westliche Mauerschale von Mauer 44 bereits in antiker Zeit grossflächig ersetzt worden ist (Abb. 2). Die Reparatur griff ca. 60 cm tief ins Kernmauerwerk der Bühnenmauer hinein und muss sich einst über mehrere Meter Höhe erstreckt haben<sup>2</sup>! Die antik ersetzte Vormauerung setzte sich vom älteren Mauerkörper durch einen mehrere Zentimeter breiten, tief hinabreichenden Spalt ab und unterschied sich auch im Mörtel deutlich von den älteren

Abb. 2: Augst, Theatersanierung (Grabung 1998.55). Südaditus, westliche Bühnenmauer (MR 44; Abb. 1,1). Aufsicht auf die freigelegte Maueroberfläche mit dem Fenster in der rechten Bildhälfte (Norden ist links oben). Deutlich erkennbar ist der breite Spalt, der fast über die gesamte Länge der Mauer die antik reparierte Vormauerung vom älteren Mauerkern trennte (Abb. 3).

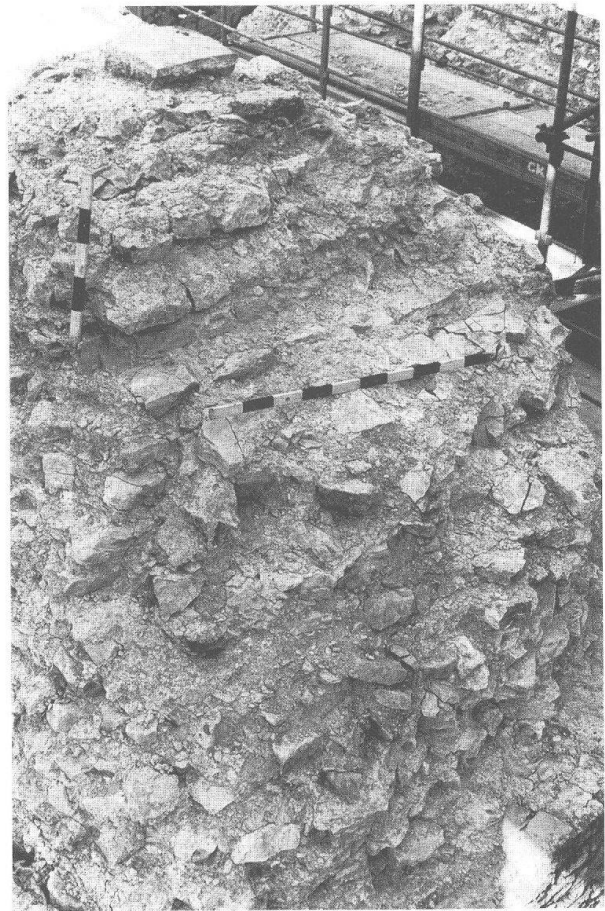
beobachten, die als Widerlager für einen Gewölbebogen gedient haben muss (Abb. 4). Der Aufbau des Widerlagers aus zwei übereinander gesetzten Abmauerungen deutet darauf hin, dass das Fenster mit einem doppelt geführten Gewölbe versehen war, einem eigentlichen, auf Unter-

Abb. 4: Augst, Theatersanierung (Grabung 1998.55). Südaditus, westliche Bühnenmauer von Süden (MR 44). Nördliches Fenstergewände mit getreppt verlaufendem Widerlager des Fenstergewölbes. Vor dem unteren Teil der Abmauerung, wo der Massstab liegt, ist der Rest des Bettungskeiles für das Gewölbeaufleger zu erkennen.

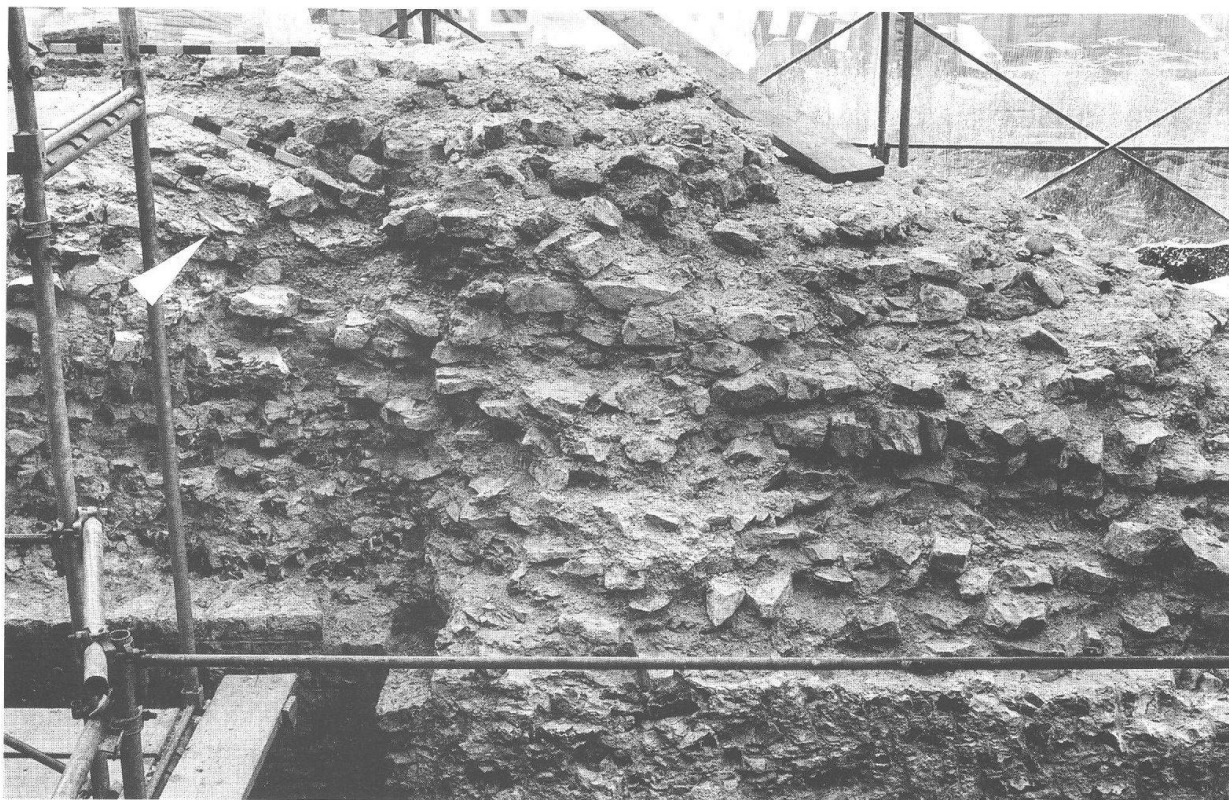
Abb. 5: Augst, Theatersanierung (Grabung 1998.55). Südaditus, westliche Bühnenmauer (MR 44). Ostseite von Mauer 44 mit der abgestuft verlaufenden Abmauerung für das Widerlager der Aditusüberwölbung. Der Pfeil markiert den Ausschnitt von Abbildung 6.

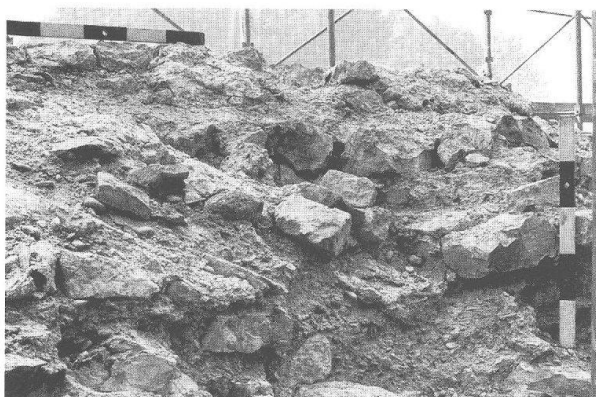
gung zur Orchestra hin aufwies. Im Bereich der kammerartigen Erweiterung des Aditus, wo sich auch das oben erwähnte Fenster befindet (Abb. 1,1), liess sich mit Hilfe eines erhalten gebliebenen Abschnitts der Kämpferbettung die Gewölbeneigung mit 19° bestimmen (Abb. 6). Der im Bereich der Bettung angetroffene Baubefund

Abb. 6: Augst, Theatersanierung (Grabung 1998.55). Südaditus, westliche Bühnenmauer (MR 44). Ostseite von Mauer 44; Bereich der kammerartigen Erweiterung mit zur Orchestra hin geneigter Bettung für die Aditusüberwölbung und Resten der Kämpferlinie aus Buntsandstein.

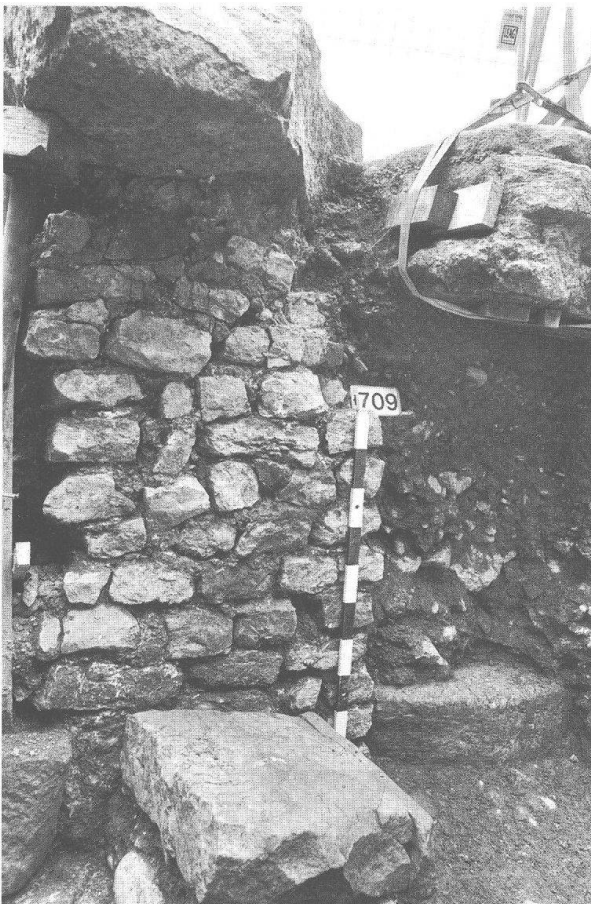
Abb. 10: Augst, Theatersanierung (Grabung 1998.55). Ostcarcer des Amphitheaters. Bereich der Sandsteinschwelle vom Carcerinnern (Osten) her gesehen. Rechts, nur teilweise freigelegt, die Schwelle der mittleren Carcerpforte, links daneben ein Stück Kalksteinmauerwerk mit starken Brandspuren (hier in der Schwarzweissabbildung schlecht erkennbar). Im Vordergrund eine in situ liegende Sandsteinplatte des Carcerbodens.

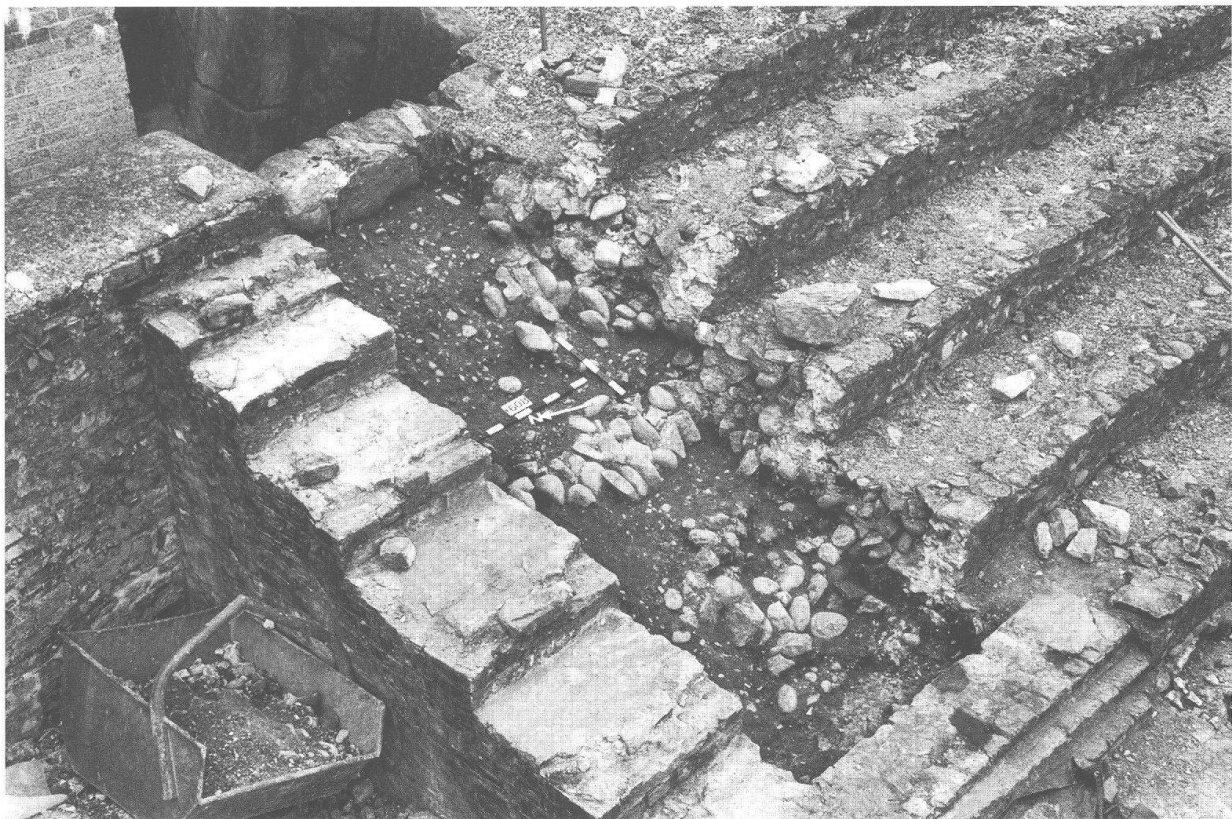
Abb. 11: Augst, Theatersanierung (Grabung 1998.55). Sitzstufen des Amphitheaters und Prohedrie des Ersten Theaters. Aufsicht auf die originalen, zum Teil stark erodierten Sitzstufenunterlagen des Amphitheaters (Abb. 1,3). Rechts davon die 1946 rekonstruierten Sitzstufen.

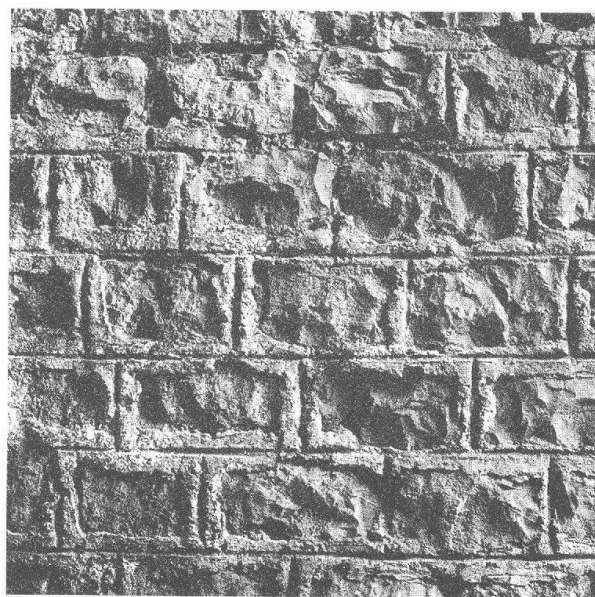
Das Südostvomitorium gehört mit zu den am stärksten gefährdeten Bauteilen des Theaters. An den Wangenmauern zeugen umfangreiche originale Partien mit erhaltener Mauerschale und Fugmörtel mit rot ausgemaltem Fugenstrich vom ehemaligen Aussehen einer besonderen Mauertechnik (Abb. 22 und 23). Bereits während der ersten Etappe der Sanierungsarbeiten 1993 sind die Wangenmauern abgestützt und das ganze Vomitorium für Besucher geschlossen worden.

▲ Abb. 22: Augst, Theatersanierung (Grabung 1998.55). Südostvomitorium (Abb. 1,D). Ausschnitt aus der zum Teil mit rot ausgemaltem Fugenstrich versehenen Mauerschale der nördlichen Wangenmauer (römische Originalpartie MR 95).

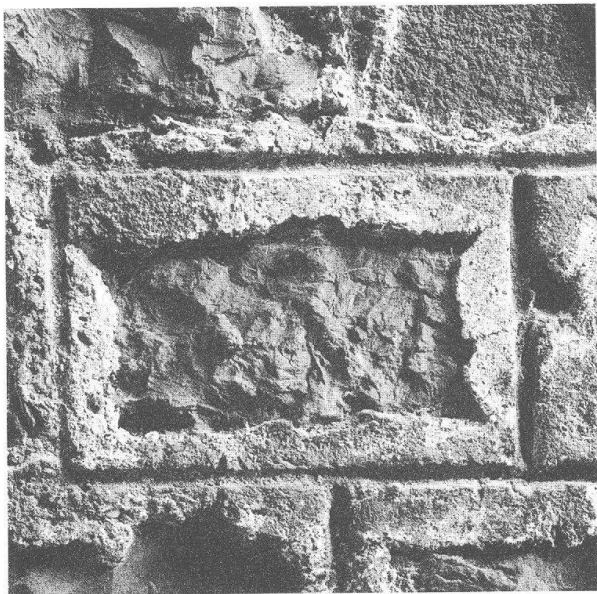
Abb. 23: Augst, Theatersanierung (Grabung 1998.55). Südostvomitorium. Vorzüglich erhaltene Partie mit rot bemaltem Fugenstrich an der nördlichen Wangenmauer (MR 95; vgl. Abb. 22).

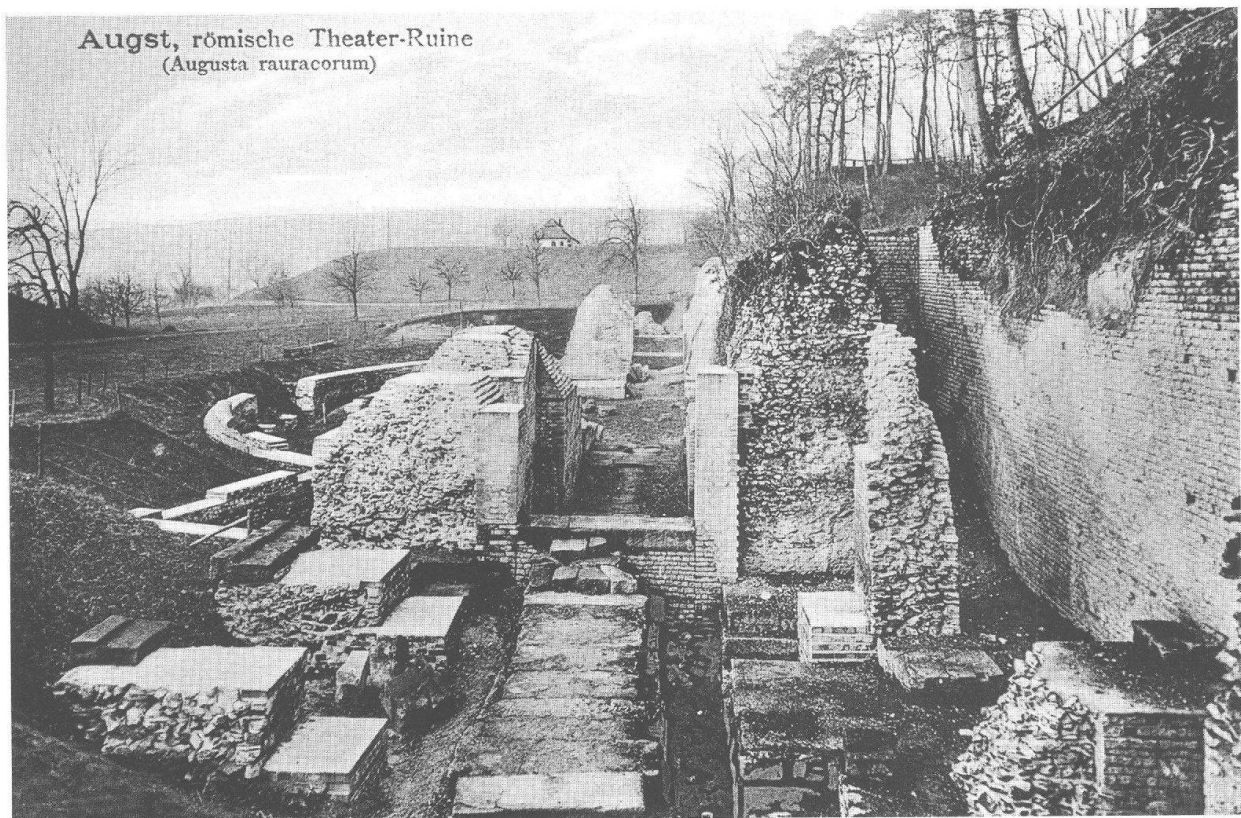
Abb. 28: Augst, Theater (Grabung Karl Stehlin um 1898). Südaditus (Abb. 1,B). Blick von Norden in den Innenbereich während den Freilegungsarbeiten.

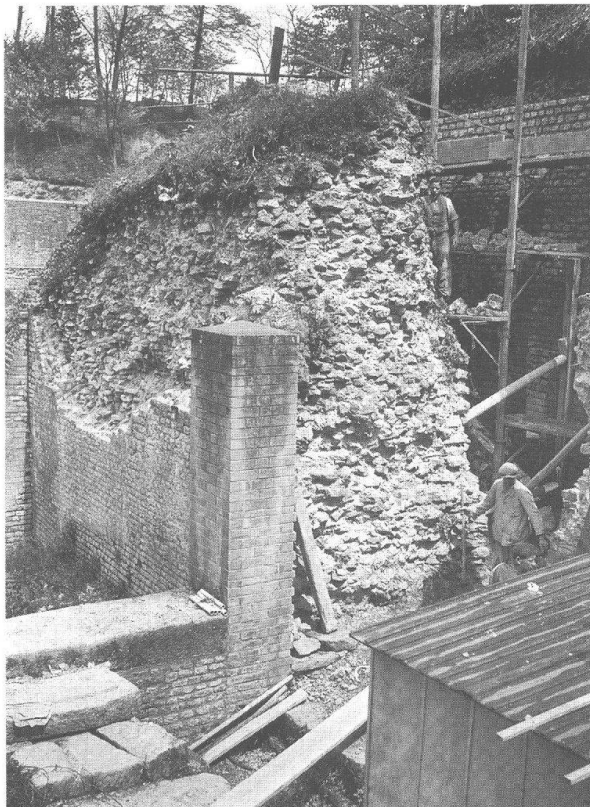
Abb. 32: Augst, Theatersanierung (Grabung 1936.59). Südaditus. Zeitgenössischer Blick auf die 1936 fertig restaurierte innere Bühnenmauer (MR 43) von Süden.

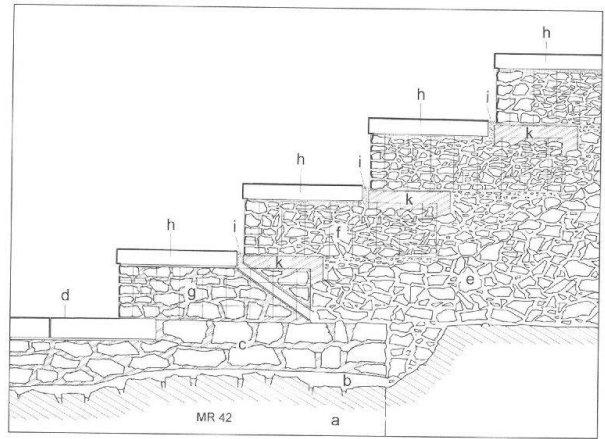
Abb. 51: Augst, Theatersanierung (Grabung 1998.55). Rekonstruktion der Sitzstufen im unteren, 1. Rang (Abb. 50). Schema des Aufbaus mit Konstruktionsdetails.

- a) Originaler Bestand
- b) Trennschicht auf der Orchestramauer 42
- c) Unterlage aus Kalkbruchsteinen und Beton
- d) Orchestraumgang, Belag aus Sandsteinplatten
- e) Primärauffüllung: Kantiges Material ohne Feinanteile, fest und sickerfähig
- f) Drahtkorbfüllungen: Innenräume mit Schotter. Alle später sichtbaren Korbseiten werden mit Bruchsteinen aus rotem Sandstein gefüllt
- g) Die unterste Korbreihe wird als Widerlager ausgebildet und deshalb mit Beton versteift
- h) Abdeckplatten aus rotem Sandstein mit leichter Neigung nach hinten in Mörtelbett versetzt
- i) Lockere Kiesschicht zur Entwässerung in die Auffüllung
- k) Auflager aus Beton für die nächste Korbreihe.

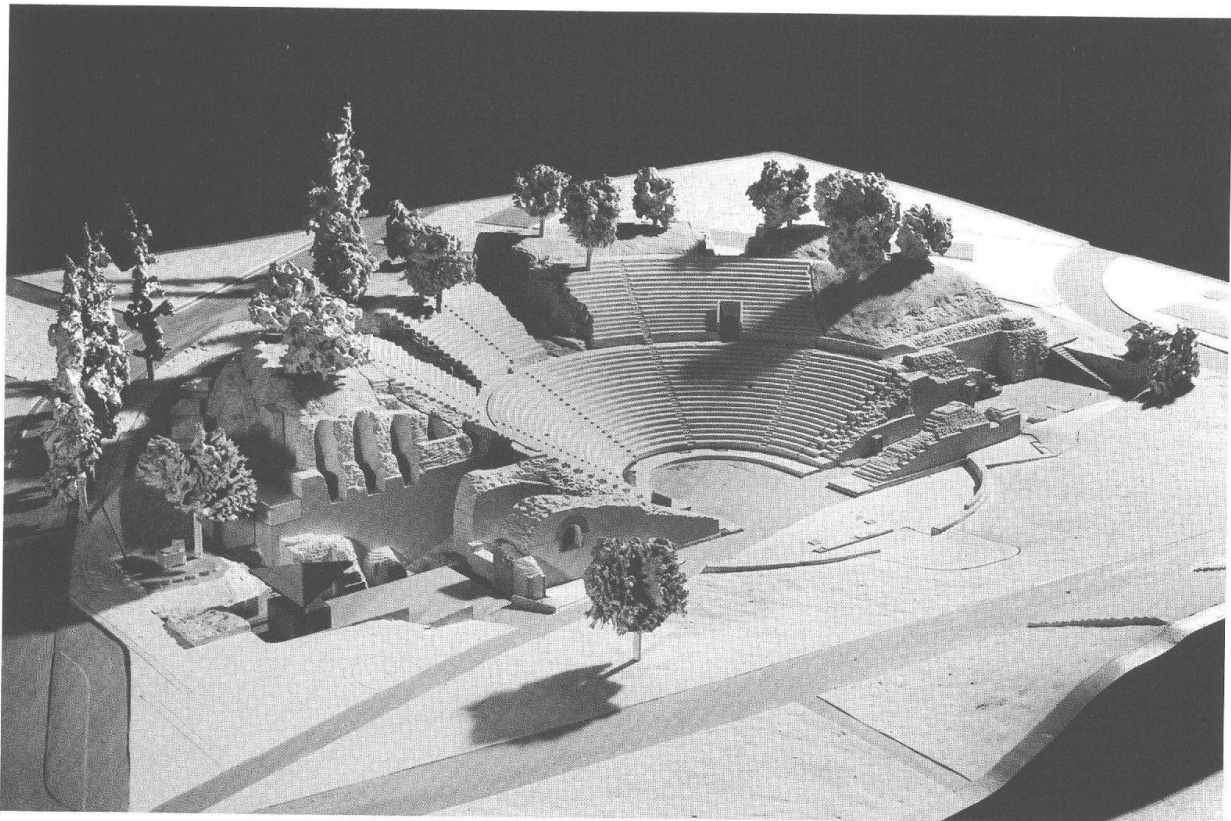
Abb. 50: Augst, Theatersanierung (Grabung 1993.55). Modell des Augster Theaters mit eingebautem 1. Sitzstufenrang, so wie er mit Hilfe von Drahtkörben (Abb. 51–53) in den nächsten Jahren rekonstruiert werden soll.

Aus vielerlei Gründen ist eine Auffüllung im ersten Zuschauerrang, konzeptuell betrachtet eine Rückführung in den Zustand vor den Ausgrabungen am Ende des 19. Jahrhunderts, die sinnvollste Lösung der hier anstehenden restauratorischen Probleme (Abb. 50). Ein 1997 durchgeführter Architektenwettbewerb sollte Wege und Möglichkeiten zur notwendigen Oberflächengestaltung dieser Auffüllung weisen. Mit der Idee «Drahtschotterkörbe» des Architekturbüros Archico, Basel, wurde ein Konsens aller beteiligten Berater gefunden. Dieses System der quaderförmigen, mit roten Sandsteinen gefüllten Drahtkörbe wird auch nach Jahren, wenn andere Materialien patiniert sein werden, den modernen Eingriff bzw. die Rekonstruktion deutlich erkennbar lassen. In der Saison 1998 wurde – nach Aufbau verschiedener Materialmuster – auch eine technisch befriedigende Lösung ausgearbeitet. Die letztlich gewählte Form ist reversibel und doch ausreichend stabil. Mit den Stufenabdeckungen und den Korbfüllungen aus rotem Sandstein bleibt die ehemals vorhandene Material- und Farbwirkung erhalten (Abb. 51–53).

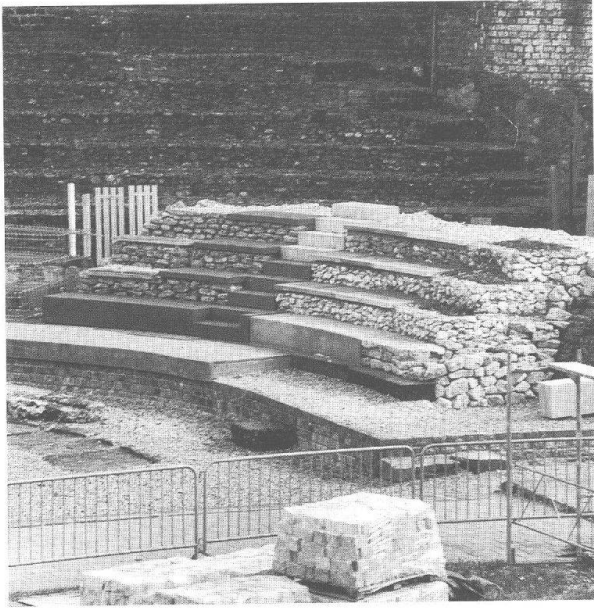
Abb. 52: Augst, Theatersanierung (Grabung 1997.55). Verschiedene Muster zur Gestaltung der Sitzstufen mit Drahtkörben (Abb. 1,C).

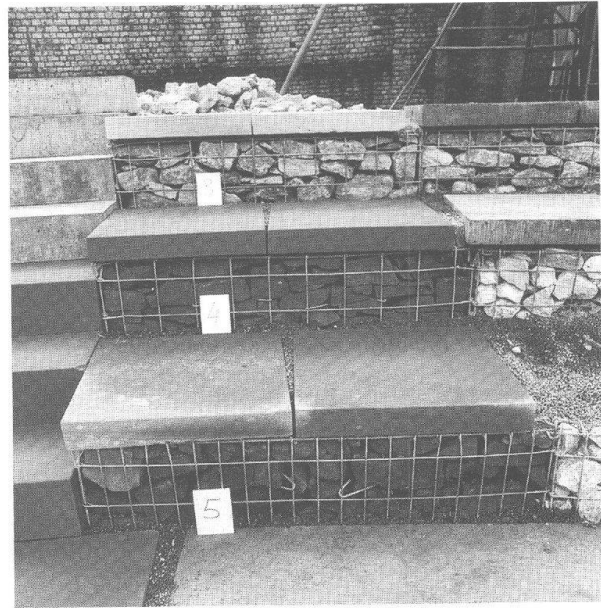
Abb. 53: Augst, Theatersanierung (Grabung 1998.55). Das definitiv ausgewählte System mit Abdeckplatten aus rotem Sandstein (Muster Nr. 5).
