**Zeitschrift:** Jahresberichte aus Augst und Kaiseraugst

**Artikel:** Das römische Theater von Augst : Sanierungs- und Forschungsarbeiten

# Das römische Theater von Augst: Sanierungs- und Forschungsarbeiten 1998

Thomas Hufschmid und Markus Horisberger

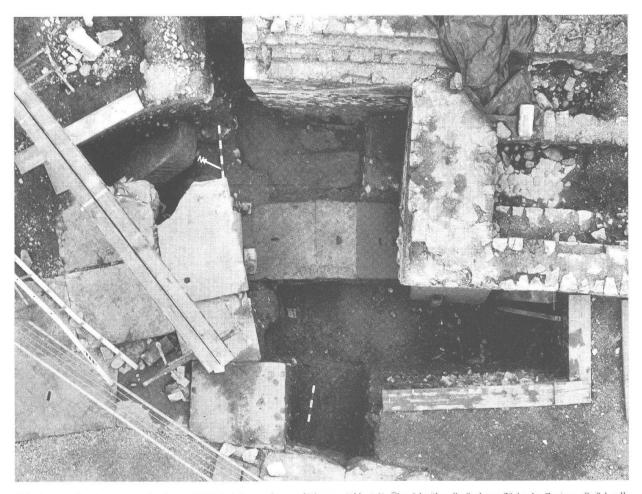
Abb. 7: Augst, Theatersanierung (Grabung 1998.55). Ostcarcer des Amphitheaters (Abb. 1,2). Übersicht über die Grabungsfläche; im Zentrum die Schwelle aus grossen Buntsandsteinquadern, links davon der Sandsteinplattenbelag der Altar- oder Statuennische des jüngeren szenischen Theaters.

cer abzuklären, legten wir eine Sondierung so in den Südteil des Carcers, dass wir nebst guten Aufschlüssen zum Baubefund auch aussagekräftige, grösstenteils noch ungestörte Profile erhielten (Abb. 7). In den Grabungsprofilen wurde deutlich, wie eng die Abbruchkronen des Amphitheaters mit der Bausubstanz des nachfolgenden zweiten szenischen Theaters verzahnt sind. So hatte man beispielsweise die Sandsteinplatten der Altar- oder Statuennische des jüngeren szenischen Theaters unmittelbar auf die Überreste der Carcermauern des Amphitheaters gesetzt (Abb. 8). Letztere waren in diesem Zusammenhang von den antiken Bauleuten nur gerade soweit abgebrochen worden, wie es unbedingt nötig war, um den Plattenbelag einzubringen.

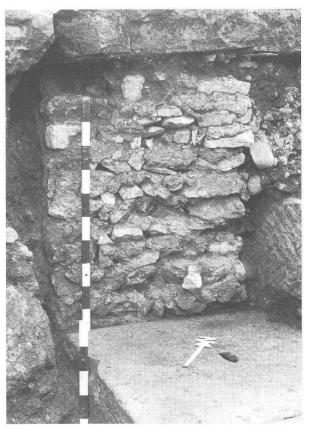
Aufschlussreich waren die Behau- und Bearbeitungsspuren auf der *Carcerschwelle*<sup>9</sup>. Aufgrund von Quaderabarbeitungen und Rissmarken (Abb. 9) liessen sich die Dimensionen der südlichsten Carcerpforte genau rekonstruieren. Zwar sind die Türschwelle und die Gewände-

Abb. 9: Augst, Theatersanierung (Grabung 1998.55). Ostcarcer des Amphitheaters. Aufsicht auf die Sandsteinschwelle der südlichen Carcerpforte mit schwach erkembaren Quaderabarbeitungen und Rissmarken (Pfeile) zum Versetzen der Gewändequader.

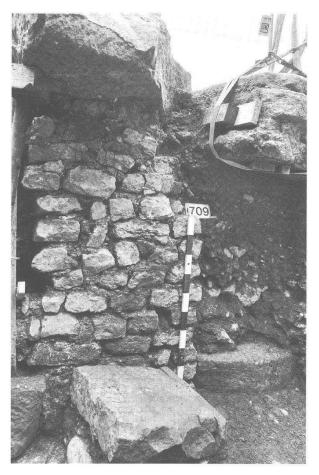
Abb. 10: Augst, Theatersanierung (Grabung 1998.55). Ostcarcer des Amphitheaters. Bereich der Sandsteinschwelle vom Carcerinnern (Osten) her gesehen. Rechts, nur teilweise freigelegt, die Schwelle der mittleren Carcerpforte, links daneben ein Stück Kalksteinmauerwerk mit starken Brandspuren (hier in der Schwarzweissabbildung schlecht erkennbar). Im Vordergrund eine in situ liegende Sandsteinplatte des Carcerbodens.

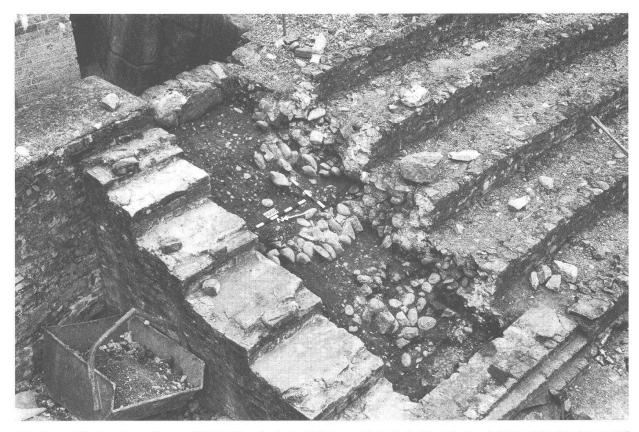
Abb. 11: Augst, Theatersanierung (Grabung 1998.55). Sitzstufen des Amphitheaters und Prohedrie des Ersten Theaters. Aufsicht auf die originalen, zum Teil stark erodierten Sitzstufenunterlagen des Amphitheaters (Abb. 1,3). Rechts davon die 1946 rekonstruierten Sitzstufen.

(Abb. 11). Die originalen Unterlagen bestanden aus grossen, sorgfältig in ein lehmiges Sediment gesetzten Kieselwacken und Kalkbruchsteinen, die auf der Oberfläche durch eine Mörtelschicht gebunden waren (Abb. 11 und 12). Über diesen Fundamentmäuerchen, unmittelbar auf der abschliessenden Mörtelschicht, lagen die eigentlichen Sitzstufen, die aus grossen Buntsandsteinblöcken gehauen waren. Ein Überrest einer solchen Sandsteinstufe liegt im Bereich unmittelbar nördlich des Ostcarcers heute noch *in situ*<sup>11</sup>. Eine «Kleinstsondierung» an dieser Stelle erbrachte denn auch den Nachweis für den oben beschriebenen Aufbau (Abb. 12).

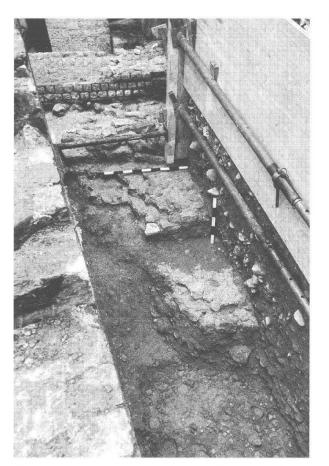
Abb. 14: Augst, Theatersanierung (Grabung 1998.55). Sitzstufen des Amphitheaters (hier entfernt; Fortsetzung rechts aussen) und Prohedrie des Ersten Theaters. Blick von Westen auf die freigelegten Kalksteinfundamente für die Sitzstufen der Prohedrie des älteren szenischen Theaters.

verlaufenden, aus Kalksteinen und Kalkmörtel gemauerten Sitzstufen*unterlagen* deutlich zu erkennen (Abb. 14). Über den gemauerten Stufen fanden sich stellenweise noch Reste von grobem Sand, der als Bettung für die Sitzstufen aus Sandstein diente. Die Sitzstufenquader selbst sind offenbar bereits während der Bauzeit des Amphitheaters als willkommenes Baumaterial entfernt worden. Lediglich ein einziger Quader ist in der Nähe der Fundamente verblieben. Er befand sich in horizontaler Lage, direkt an der Rückseite der Carcermauer 26, und dürfte in Zusammenhang mit dem Bau des Ostcarcers an seinen Auffindungsort gelangt sein (Abb. 15). Aufgrund seiner Masse, der Bearbeitungsspuren und der Fundlage in unmittelbarer Nachbarschaft der Fundamente muss es sich mit grösster Wahrscheinlichkeit um einen Sitzstu-

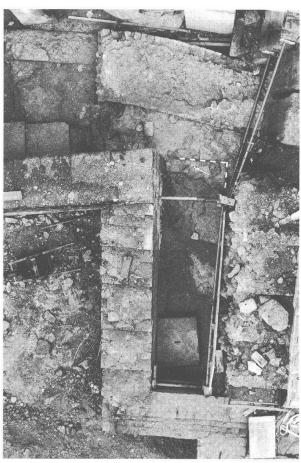
Abb. 15: Augst, Theatersanierung (Grabung 1998.55). Sitzstufen des Amphitheaters und Prohedrie des Ersten Theaters. Aufsicht auf die Grabungsfläche mit den freigelegten Kalksteinfundamenten für die Sitzstufen der Prohedrie des älteren szenischen Theaters (Norden ist links oben). Am unteren Bildrand, entlang der Carcermauer 26, ein leicht trapezförmiger Quader, der aufgrund seiner Masse und Bearbeitungsspuren eine der Prohedrie-Sitzstufen sein muss. Der Sitzstufenquader ist in Zusammenhang mit dem Bau des Amphitheaters aus seiner Primärlage entfernt und wiederverwendet worden.

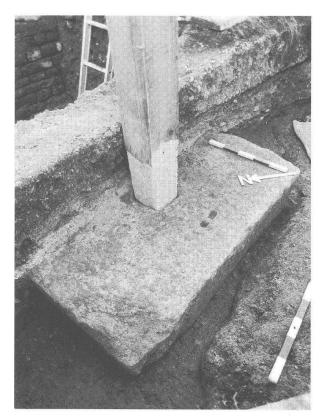
Abb. 17: Augst, Theatersanierung (Grabung 1998.55). Bauplatz Drittes Theater. Der Sandsteinquader von Abbildung 16 mit modern eingesetztem vierkantigem Holzpfosten.

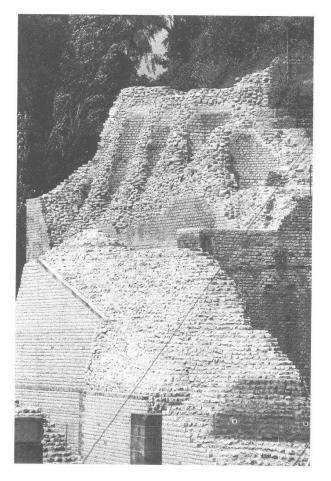
Das Südostvomitorium gehört mit zu den am stärksten gefährdeten Bauteilen des Theaters. An den Wangenmauern zeugen umfangreiche originale Partien mit erhaltener Mauerschale und Fugmörtel mit rot ausgemaltem Fugenstrich vom ehemaligen Aussehen einer besonderen Mauertechnik (Abb. 22 und 23). Bereits während der ersten Etappe der Sanierungsarbeiten 1993 sind die Wangenmauern abgestützt und das ganze Vomitorium für Besucher geschlossen worden.

▲ Abb. 22: Augst, Theatersanierung (Grabung 1998.55). Südostvomitorium (Abb. 1,D). Ausschnitt aus der zum Teil mit rot ausgemaltem Fugenstrich versehenen Mauerschale der nördlichen Wangenmauer (römische Originalpartie MR 95).

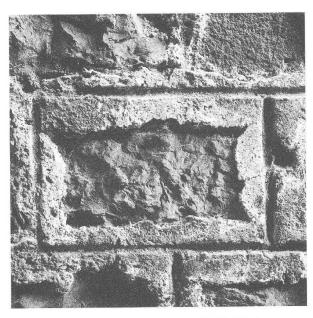
Abb. 23: Augst, Theatersanierung (Grabung 1998.55). Südostvomitorium. Vorzüglich erhaltene Partie mit rot bemaltem Fugenstrich an der nördlichen Wangenmauer (MR 95; vgl. Abb. 22).

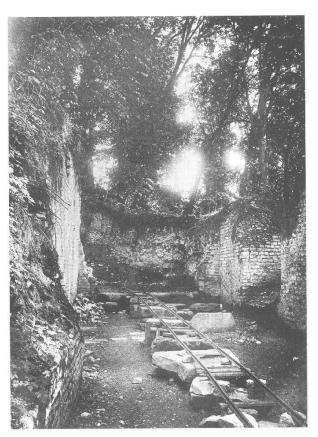
Abb. 28: Augst, Theater (Grabung Karl Stehlin um 1898). Südaditus (Abb. 1,B). Blick von Norden in den Innenbereich während den Freilegungsarbeiten.

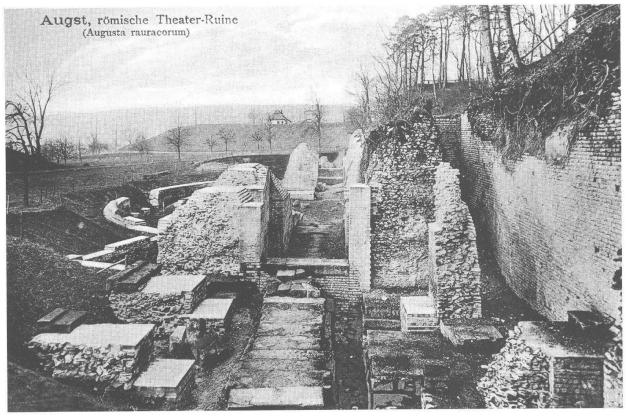
Abb. 29: Augst, Theater (um 1910). Blick von Süden in den Südaditus nach erfolgten ersten Restaurierungsarbeiten.

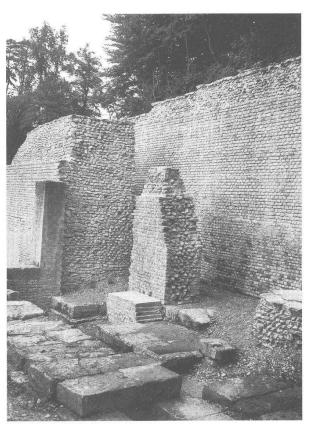
Abb. 32: Augst, Theatersanierung (Grabung 1936.59). Südaditus. Zeitgenössischer Blick auf die 1936 fertig restaurierte innere Bühnenmauer (MR 43) von Süden.

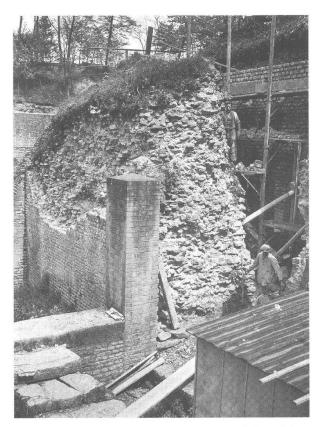
Abb. 31: Augst, Theatersanierung (Grabung 1936.59). Südaditus. Die innere Bühnenmauer (MR 43) 1936 vor den Restaurierungsarbeiten. Blick von Süden.

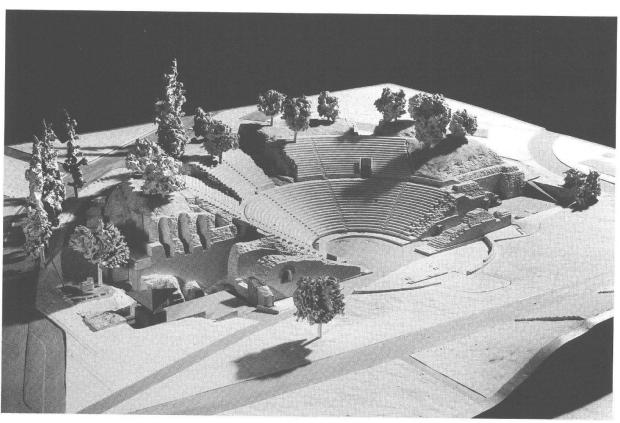
Abb. 50: Augst, Theatersanierung (Grabung 1993.55). Modell des Augster Theaters mit eingebautem 1. Sitzstufenrang, so wie er mit Hilfe von Drahtkörben (Abb. 51–53) in den nächsten Jahren rekonstruiert werden soll.

Aus vielerlei Gründen ist eine Auffüllung im ersten Zuschauerrang, konzeptuell betrachtet eine Rückführung in den Zustand vor den Ausgrabungen am Ende des 19. Jahrhunderts, die sinnvollste Lösung der hier anstehenden restauratorischen Probleme (Abb. 50). Ein 1997 durchgeführter Architektenwettbewerb sollte Wege und Möglichkeiten zur notwendigen Oberflächengestaltung dieser Auffüllung weisen. Mit der Idee «Drahtschotterkörbe» des Architekturbüros Archico, Basel, wurde ein Konsens aller beteiligten Berater gefunden. Dieses System der quaderförmigen, mit roten Sandsteinen gefüllten Drahtkörbe wird auch nach Jahren, wenn andere Materialien patiniert sein werden, den modernen Eingriff bzw. die Rekonstruktion deutlich erkennbar lassen. In der Saison 1998 wurde – nach Aufbau verschiedener Materialmuster - auch eine technisch befriedigende Lösung ausgearbeitet. Die letztlich gewählte Form ist reversibel und doch ausreichend stabil. Mit den Stufenabdeckungen und den Korbfüllungen aus rotem Sandstein bleibt die ehemals vorhandene Material- und Farbwirkung erhalten (Abb. 51-53).

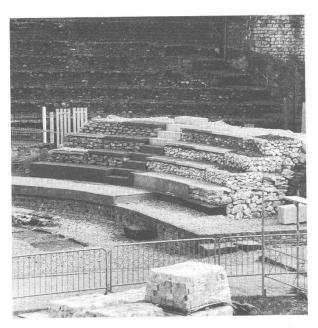
Abb. 52: Augst, Theatersanierung (Grabung 1997.55). Verschiedene Muster zur Gestaltung der Sitzstufen mit Drahtkörben (Abb. 1,C).

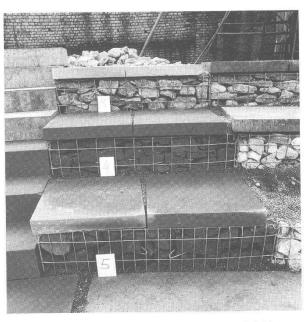
Abb. 53: Augst, Theatersanierung (Grabung 1998.55). Das definitiv ausgewählte System mit Abdeckplatten aus rotem Sandstein (Muster Nr. 5).
