Denkmalpflege im Kanton Schwyz 1998/99

Markus Bamert

Schwyz: Ital Reding-Haus, Restaurierung kleiner Saal

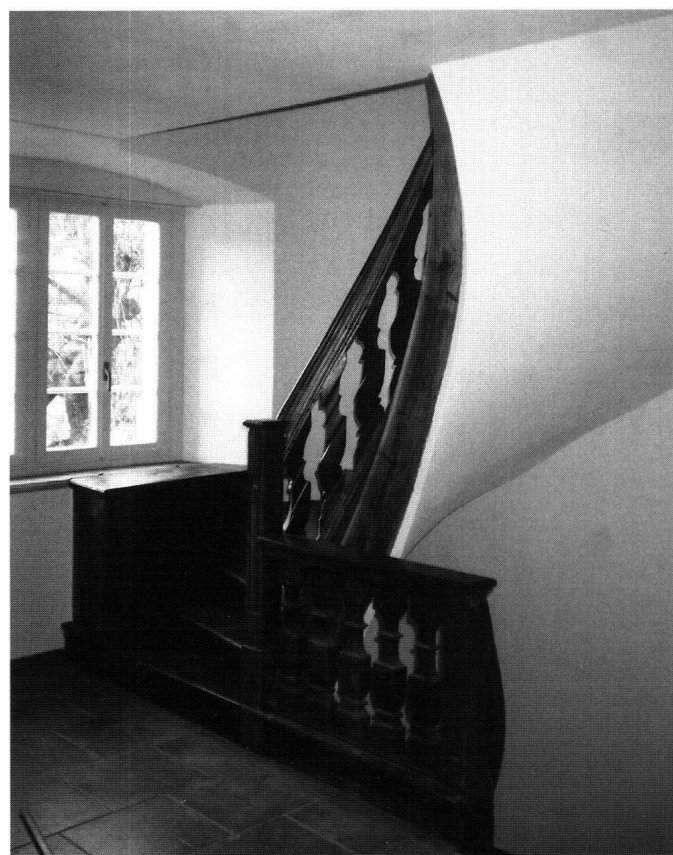
Abb. 6: Schwyz, Steinstöckli. Die gewundene Holztreppe stammt aus der Bauzeit des Hauses. Im 18. Jahrhundert wurden die reich profilierten Baluster aufgesetzt und die Treppenuntersicht vergipst.

Im Treppenhaus wurde der Glattputz an den Wänden und unter der Wendeltreppe soweit nötig ausgeflickt und neu bemalt. Von besonderem Reiz sind die in der Wand ausgesparten Lichtnischen. Das barocke Treppengeländer wurde neu poliert. Hingegen blieben die Aufdoppelungen auf den zum Teil sehr stark abgenutzten Treppenstufen erhalten. Zwischen den beiden Wohnungen wurde ein

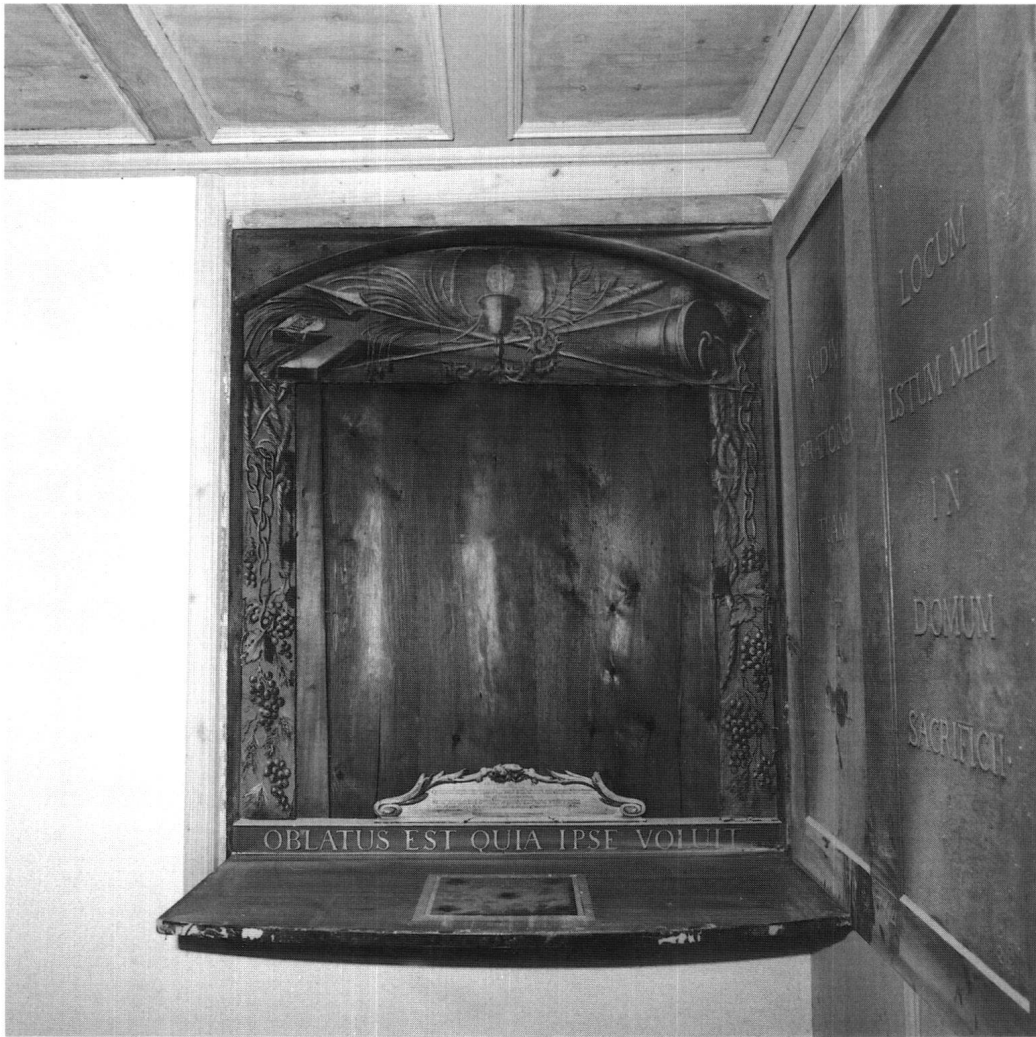
Abb. 8: Schwyz, Steinstöckli. Hausaltar im dritten Obergeschoss. Leider ist das Altarbild verloren. Vermutlich handelt es sich, wie bei den Ausmalungen der Räume im zweiten und vierten Obergeschoss, um eine eigenhändige Arbeit Johann Carl Hedlingers.

Der 1764 datierte Hausaltar in Form eines Wandschranks im Hauptraum des dritten Obergeschosses blieb unverändert erhalten. Leider fehlt das dazugehörige Altarbild. Man darf annehmen, dass der Altar ein eigenhändiges Werk des Hausbesitzers ist. Auf eine Freilegung der mit einem Sternenhimmel bemalten Decke dieser Hauskapelle wurde verzichtet. Die Decke unifarbiger übermalt.

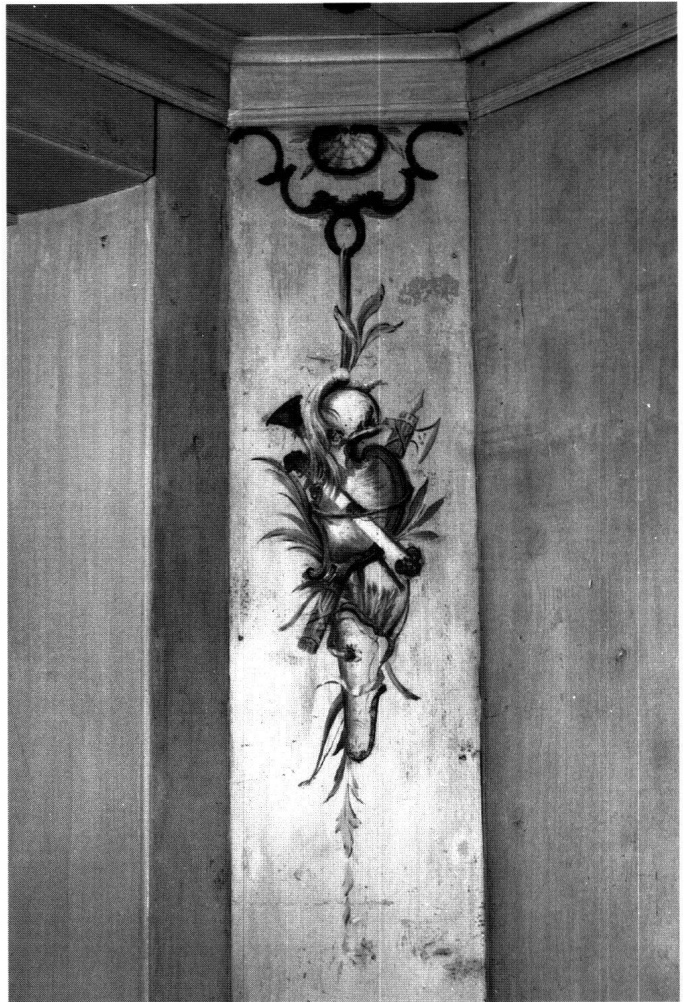
Zu den interessantesten Räumen des Hauses gehört die ehemalige Bibliothek von Johann Carl Hedlinger im Dachgeschoss. Auf blauem Grund sind Trophäen der Künste in französischem Stil gemalt. Die Deckenfelder zieren kleine Blumensträusschen. Die beiden Wandkästen auf der Eingangsseite zeigen gemalte Blattmedaillons, in denen früher plastische Büsten des Königs Karls XII. von Schweden, dem wichtigsten Arbeitgeber Hedlingers, sowie von Zar Peter I. von Russland hingen. Die darüber angebrachten Beschriftungen bestätigen den Befund. Leider fehlen diese Medaillons – sicher Werke Hedlingers selbst –; sie wurden zu einem späteren Zeitpunkt durch geschnitzte sakrale Embleme ersetzt. Ausserdem sind als oberer Abschluss des Wandtäfers auf Holz gemalte Sinnsprüche Hedlingers montiert, die wir auch in verschiedenen anderen Räumen des Hauses finden. In die Wand zwischen den beiden talseitigen Fenstern ist ein böhmischer Kristallspiegel eingelassen. Wie beim oben erwähnten ausgemalten Raum und dem Hausaltar dürfen wir auch bei dieser Ausmalung annehmen, dass es sich um eine eigenhändige Arbeit Hedlingers handelt. Der Estrichraum wurde auf der Ostseite geöffnet, indem drei Paneele des unifarbigen Wandtäfers

Abb. 9: Schwyz, Steinstöckli. Detail der Täferbemalung im ehemaligen Bibliotheks- und Arbeitsraum Johann Carl Hedlingers. Die Trophäe ist der Musik gewidmet.

ausgebaut wurden. Durch diese reversible Massnahme kann der Raum heute als Wohnraum der oberen Wohnung benutzt werden. Zudem wurde ein von Johann Jakob Fach im Jahre 1803 in barocker Tradition gemalter Kachelofen aus einem unteren Raum hierher versetzt.

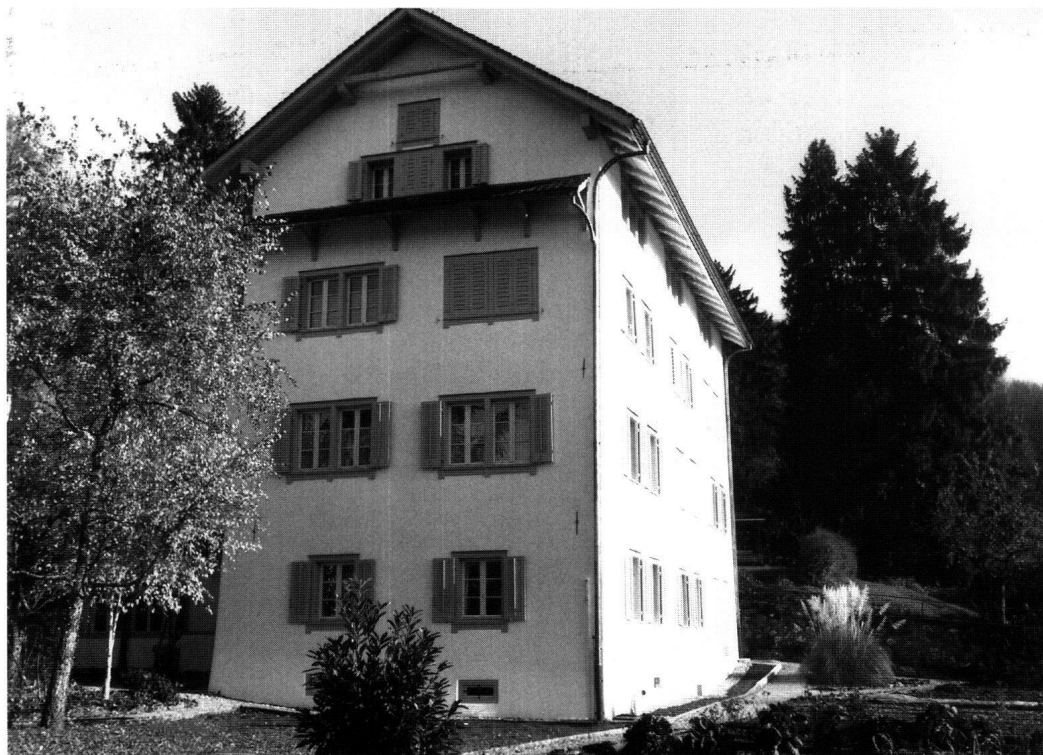
Abb. 10: Schwyz, Klösterli St. Joseph im Loo. Das Hauptgebäude des Klosters stammt aus der Zeit, als hier ab 1627 eine Lateinschule geführt wurde. Trotz der Veränderungen des frühen 19. Jahrhunderts hat das Gebäude den Charakter des 17. Jahrhunderts beibehalten, der an ein Schwyzer Herrenhaus erinnert. Das Gebäude steht an der Stelle des ersten Kapuzinerklosters in Schwyz. Davon hat sich lediglich die Kirche erhalten.

Der Untersuch an den wenigen original erhaltenen Putzpartien – diese fanden sich insbesondere hinter den Ziehläden des obersten Geschosses – bestätigte, dass die Fassaden wie erwartet ursprünglich lediglich weiss gekalkt und auch die jüngeren Anstriche weiss waren. Die Dachsparren zeigten unter verschiedenen jüngeren Anstrichen einen Grauton, der sich in ähnlicher Art bei den Ziehläden des 17. Jahrhunderts und auf den Fensterfuttern des frühen 19. Jahrhunderts wiederholte. Die auf den Sparren aufliegenden Untersichtsbretter hingegen waren hell bemalt, ursprünglich in Kalk, später in Ölfarbe. Anhand dieses Befundes wurden die alte Dachuntersicht, die neuen Fensterfutter, die originalen Ziehläden sowie der neu applizierte Kalkputz bemalt.

Nach der Restaurierung der Klosterkirche mit ihrer wertvollen Ausstattung (MHVS 85/1993) fasste die Klösterlistiftung als Eigentümerin der ganzen Anlage den Entschluss, auch die Fassaden und das Dach des Hauptgebäudes zu sanieren. Hier war zu verschiedenen Zeiten mit zum Teil ungeeigneten Mitteln notdürftig repariert worden, so dass sich eine vollständige Erneuerung des Fassadenputzes und der Fenster aufdrängte. Die Besichtigung der Fassaden nach der Entfernung des Verputzes ergab in der Folge, dass trotz einiger Veränderungen der Baukörper aus der ersten Hälfte des 17. Jahrhunderts im Wesentlichen unverändert überdauert hat. So entsprechen die Fensteröffnungen noch der ursprünglichen Situation. Dabei ist die Ausbildung als Doppelfenster für diese Zeit fortschrittlich. Andere gleichzeitige Bauten wurden immer noch mit Reihenfenstern in gotischer Art ausgestattet. Ersetzt, respektive neu eingesetzt worden sind seit der Bauzeit lediglich die Fensterfutter. Die formale Ausbildung mit den Triglyphen an den unteren Ecken der Fensterfutter deuten in das erste Viertel des 19. Jahrhunderts. Erhalten hat sich die originale Fensterausbildung dagegen noch im obersten Geschoss. Dort sind nicht nur die massiven hölzernen Fenstergewände, sondern auch die darauf montierten Ziehläden erhalten, da diese unter dem grossen Dachvorsprung gut geschützt sind. Auf die gleiche Art sind bis heute noch zahlreiche Ziehläden und Fenster bei Bauernhäusern montiert. Original erhalten sind auch die einfach profilierten Dachsparren sowie die meisten der breiten Bretter der Dachuntersicht.

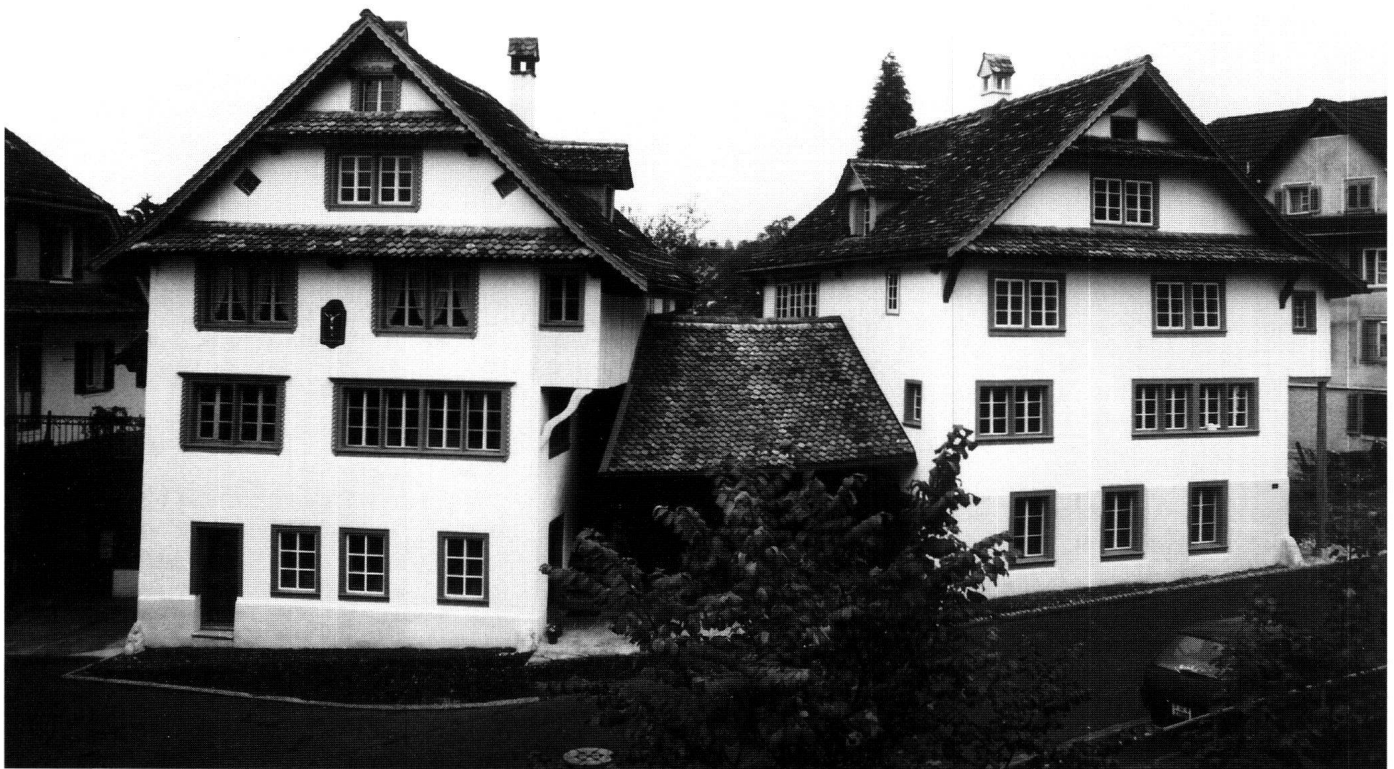
Das Parterre des Hauses Nr. 8 besitzt Einzelfenster, die nachträglich eingebrochen worden sind, um hier eine Werkstatt unterbringen zu können. Im 19. Jahrhundert wurde an der Hauptfront die Fenstereinteilung des ersten Obergeschosses verändert. Die Reihenfenster der Stube und das Doppelfenster der Nebenstube wurden aufgegeben und durch Einzelfenster mit Jalousien ersetzt. Die übrigen Fensteröffnungen sind am originalen Ort erhalten. Erhalten waren teilweise die Klebedächer, teilweise aber lediglich deren Anhaltspunkte wie Zapfenlöcher von auf den Pfetten aufgelegten Balken. Im Zeitgeschmack des ausgehenden 18. Jahrhunderts existieren lediglich noch Klebedächer, die in das Giebeldreieck eingespannt sind; an der Hauptfront sind diese über dem Hauptgeschoss weggelassen.

Abb. 12: Schuyz, Häuser Alte Gasse 6 und 8, Ibach. Die beiden gleichzeitigen Häuser haben eine unterschiedliche Entwicklungsgeschichte, die an den Fassaden ablesbar ist. Haus Nr. 8, links, hat im Wesentlichen sein barockes Gesicht bewahrt; Haus Nr. 6, rechts, wirkt durch den Umbau des 19. Jahrhunderts strenger.

Zwischen den beiden Fenstergruppen des zweiten Obergeschosses steht in einem einfachen Stuckrahmen ein Kruzifix. Zudem sind bei zwei Fenstern originale Verdachungen mit einem eingeschnitzten Bogenmotiv sowie teilweise die erwähnten Reste von Seitenbärten vorhanden. An allen vier Fassaden, insbesondere in der oberen Fassadenhälfte, waren zudem grosse originale Verputzflächen erhalten. Nicht feststellen liess sich trotz intensiver Suche, ob vor den Fenstern ursprünglich Ziehläden montiert waren oder ob die Seitenbärte lediglich seitlich der Fenster als Dekorationselemente montiert waren. Als Hinweis für die Existenz von Ziehläden können die Abnutzungsspuren an einigen Fensterbänken angesehen werden. Der Fassadenputz war hell gekalkt, die Fenstereinfassungen grau bemalt. Bei

der original erhaltenen Dachuntersicht und an der Holzkonstruktion des Klebedachs fanden sich keine Farbspuren. Es scheint, dass diese holzsichtig belassen worden sind, was bei einem «steinernen Haus» eher ungewöhnlich ist.

Bei beiden Häusern wurde die Fenstereinteilung anhand des Befundes als Doppel- und Vierergruppen wiederhergestellt, was zu bedeutend mehr Spannung in der Fassadengestaltung geführt hat. Beim Haus Nr. 8 wurden die Fensterverdachungen anhand des erhaltenen Vorbildes wiederhergestellt, beim anderen Gebäude wurde mangels Belegen darauf verzichtet. Der Fassadenverputz des Hauses Nr. 8

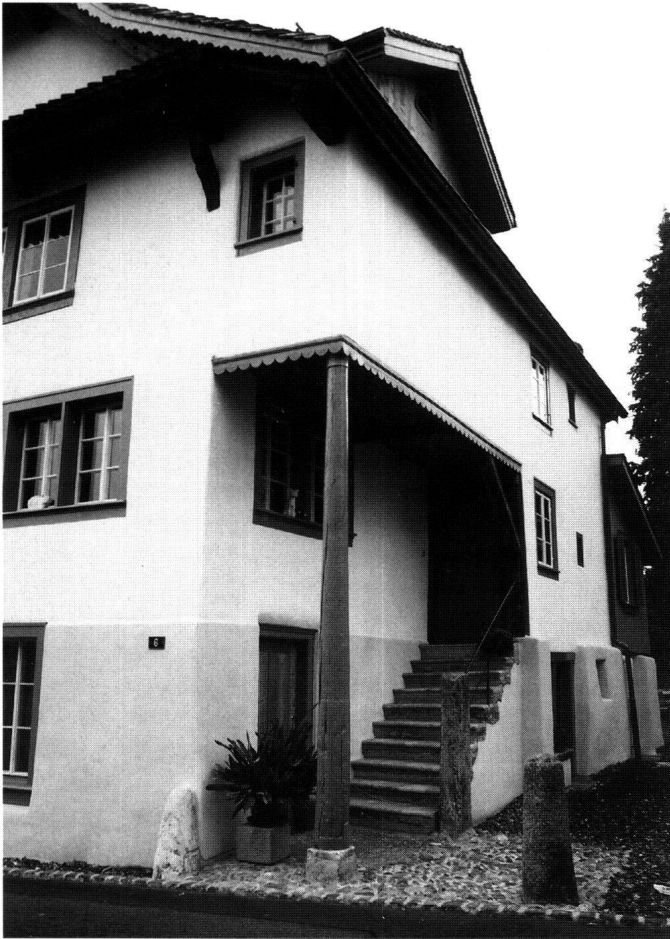
Beim Haus Nr. 6 sind die Erdgeschossfenster ebenfalls jüngeren Datums. Das erwähnte graphische Blatt zeigt an dieser Stelle die Öffnung eines Verkaufsladens. Verändert waren auch hier die Fensteröffnungen des Hauptgeschosses, unverändert hingegen diejenigen des zweiten Ober- und des Dachgeschosses. Zudem fehlten an diesem Haus beide Klebedächer der Südfassade; die Zapfenlöcher für deren Montage sind jedoch eindeutig nachzuweisen. Der alte Fassadenverputz war vollständig von einem neuen Abrieb überzogen. Bei diesem Gebäude war die Ausstattung von

Abb. 13: Schwyz, Haus Alte Gasse Nr. 6, Ibach. Der Hauszugang führt in traditioneller Art unter der Laube direkt ins erste Obergeschoss.

besonderem Interesse, da auch eine vollständige Sanierung des Innern vorgesehen war. Hier haben sich zahlreiche einfache Täfer, Türen und Böden sowie die Treppenanlage mit Blockstufen über zwei Geschosse aus der Bauzeit, wenn auch teilweise in schlechtem Zustand, erhalten.

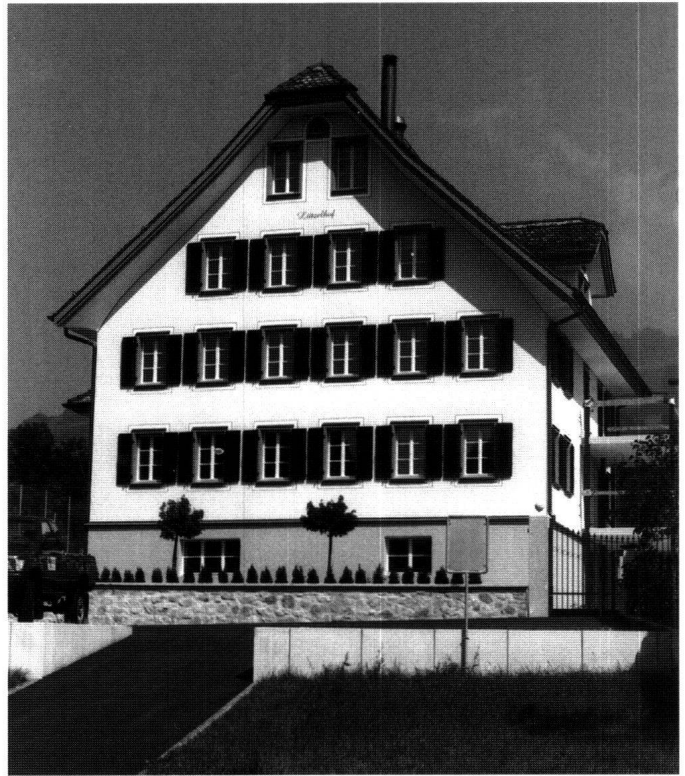
Wie die Bausubstanz des Innern zur Zeit dieser massiven Umnutzung ausgesehen hat, wissen wir nicht. In den letzten Jahrzehnten, als das Haus als Knabenpensionat benutzt wurde, waren sämtliche Innenausstattungen gründlich erneuert worden. In dieser Zeit wurde auch der Fassadenputz aus der Umbauphase um 1800 entfernt und durch einen dicken Kunststoffputz auf einem Träger aus Holzzementplatten ersetzt.

Abb. 14: Schwyz, Haus Schnüriger. Das heutige Erscheinungsbild als verputztes Holzhaus stammt aus dem späten 18. Jahrhundert. Dahinter versteckt sich jedoch Bausubstanz, die bis ins 16. Jahrhundert zurückreicht.

Die Restaurierung bezweckte, die noch erhaltene Substanz zu pflegen. Allerdings musste die Tragkonstruktion wesentlich verstärkt werden. Das Aussehen der Fassaden aus der Zeit des Umbaus um 1800 blieb erhalten; der Fassadenverputz musste jedoch vollständig erneuert werden. Dabei wurden entsprechend der Erinnerung eines Nachbarn – des heutigen Besitzers der Liegenschaft – und anhand von zeitgleichen Beispielen um die Fenster abgeglättete, von dunklen Linien begleitete Putzbänder gezogen. Der Flächenputz wurde in grober Struktur angetragen und anhand des schwachen Befundes im Bereich der Dachuntersicht ockerfarbig bemalt. Erhalten blieben die profilierten kräftigen Balken längs der vergipsten Dachuntersicht. Die Untersicht selber wurde vollständig erneuert, da eindringendes Wasser diese stark zerstört hatte. Die vergipste Untersicht blieb weiss und die profilierten Balken sowie die neuen Fenstereinfassungen wurden anhand des Befundes hellgrau bemalt. Die grünen Fensterläden mit beweglichen Brittchen runden das bie-

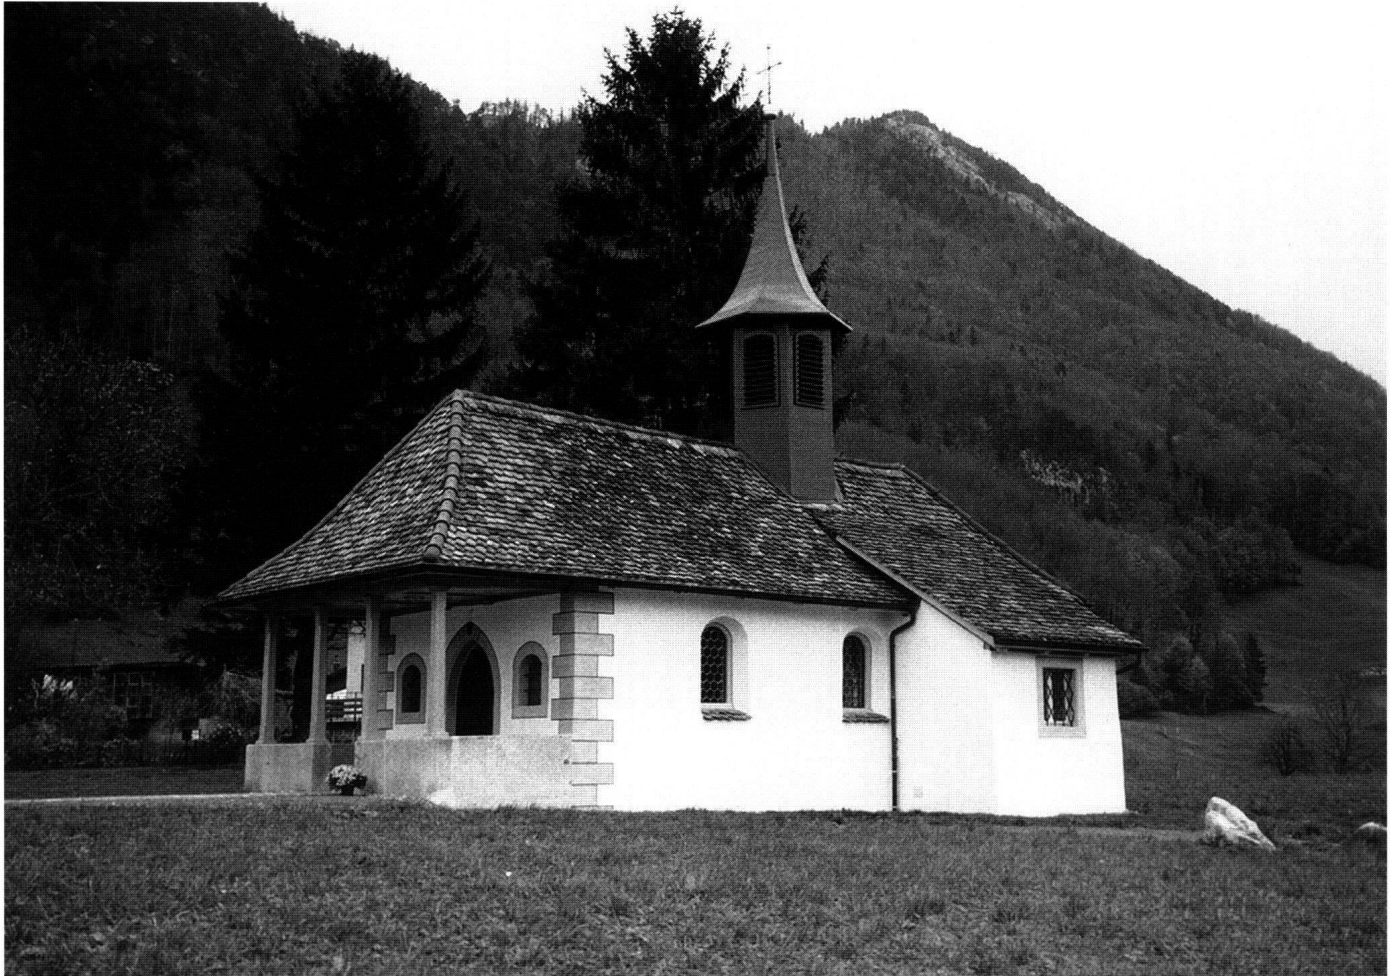
Abb. 15: Ingenbohl, Kapelle St. Laurentius, Wilen. Das Äussere nach der Restaurierung. Das Vorzeichen steht auf grossen Granitplatten, die aus Findlingen gehauen wurden. Die Ecken der Eingangsseite sind mit grossen aufgemalten Quadern dekoriert.

Dank des intensiven Untersuchs konnte die Kapelle nach einem konsequenten Restaurierungskonzept saniert werden. Das schlichte Äussere mit der neu gestalteten Umgebung verträgt sich gut mit der reichen barocken und klassizistischen Ausstattung.

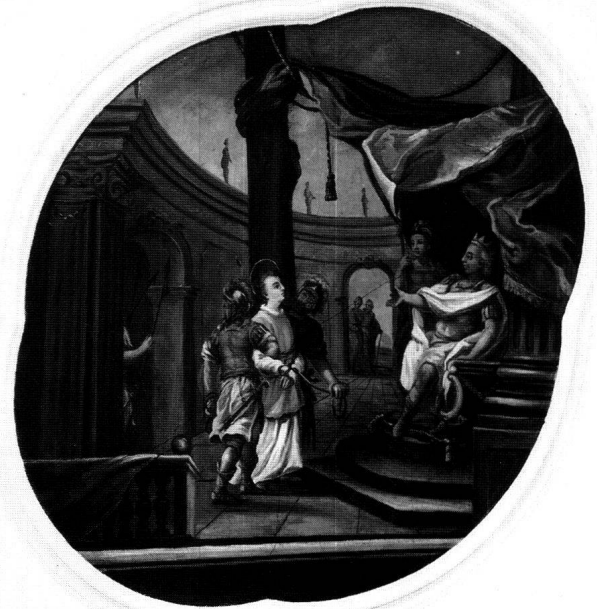
Abb. 17: Ingenbohl, Kapelle St. Laurentius, Wilen. Die von Franz Josef Weber 1772 in die einfachen Deckenspiegel gemalten Fresken zeigen Szenen aus dem Leben des Kirchenpatrons. Die Fresken wurden im ersten Viertel des 19. Jahrhunderts teilweise in Seccotechnik überarbeitet. Dieser Zustand der ersten Überarbeitung wurde beibehalten.

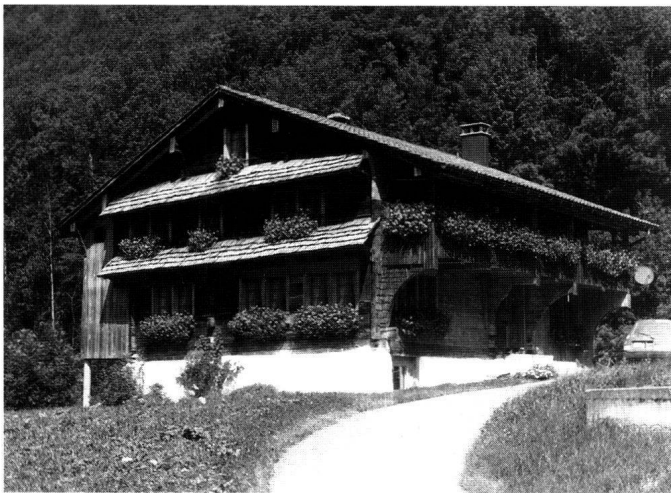
Zu einem späteren Zeitpunkt wurde die Fensteranordnung zumindest zum Teil verändert und die westseitige, ehemals offene Laube mit einer Brettschalung versehen. Diese Massnahme kann bei sehr vielen Bauernhäusern an wetterexponierten Lagen beobachtet werden.

Abb. 19: Muotathal, Bauernhaus Husmatt, Ried. Das zwischen 1551 und 1554 erbaute Bauernhaus besass ursprünglich keine Klebedächer. Diese kamen in unserer Gegend im Verlauf des 16. Jahrhunderts bei Herren- und Bürgerhäusern in Mode. Erst im Verlauf des 17. Jahrhunderts wurden sie zu einem typischen Merkmal der Bauernhäuser.

Ziel der Restaurierung war, möglichst viel an alter Bausubstanz zu erhalten, ohne alle Details in den ursprünglichen Zustand zurückzuführen. So mussten als hauptsächliche Massnahme die Fensterpfosten, an welche die Fensteranordnung ohne Futterbretter angeschlagen sind, ersetzt werden. Auch innerhalb der gewandeten Holzkon-

struktion mussten insbesondere im Innern sowie auf der Ostseite Ergänzungen vorgenommen werden. Hingegen wurde auf ein Anheben des nach Westen abgesunkenen Hauses verzichtet und die Unregelmässigkeiten zwischen Klebedach und Fenstern in Kauf genommen. Das neue Ersatzholz blieb unbehandelt, es wird sich mit der Zeit farblich dem Umgebungston anpassen. Die beiden Klebedächer waren bereits vor einigen Jahren mit neuen Holzschindeln gedeckt worden und befinden sich in einem guten Zustand.

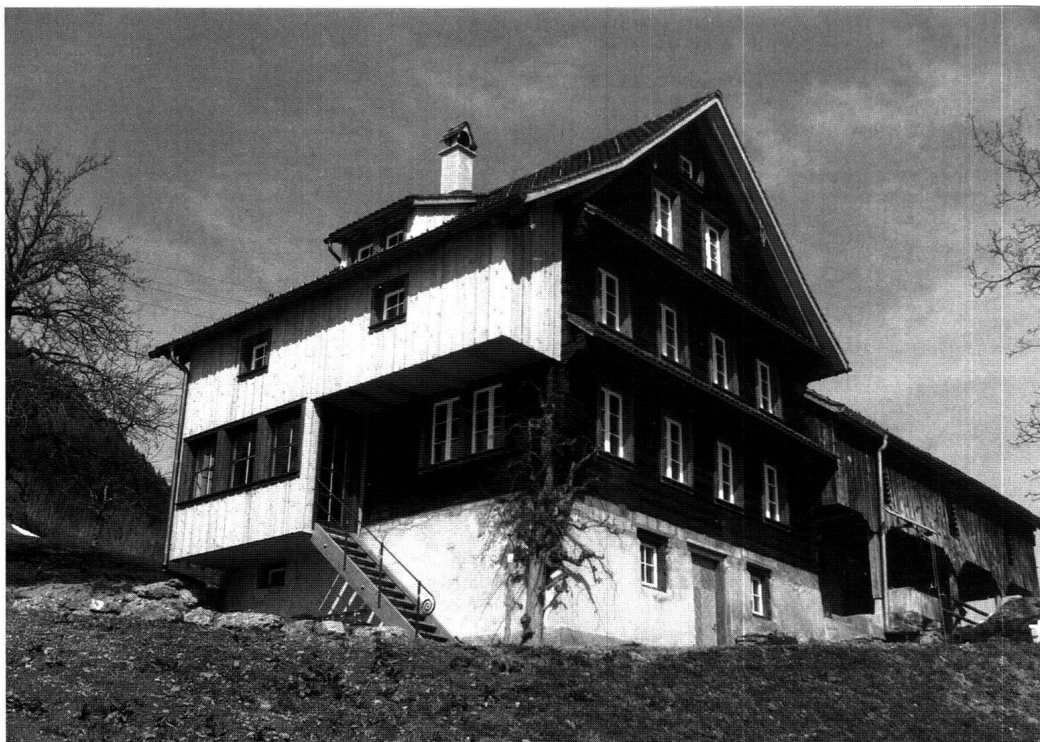
Bauernhäuser, bei denen der Stall direkt an das Haus angebaut ist, sind in unserer Gegend eher selten. Meist steht der Stall abseits, aber in direktem Sichtkontakt des Wohnhauses. Sogenannte «Gadenhäuser» finden sich nur ausnahmsweise in der voralpinen Zone; das Haus Magrainweg gehört zu diesem Typ. Der Dachgiebel des Wohnhauses ist, wie bei Bauernhäusern üblich, talorientiert, der Stall traufseitig zum Hang an das Wohnhaus angefügt. Der First des Stalldachs sitzt zudem tiefer als der First des Wohnhauses. Es scheint, dass das Wohnhaus aus dem späten 18. Jahrhundert ursprünglich isoliert stand, und der Stall erst zu Beginn des 19. Jahrhunderts angefügt wurde. Zur gleichen Zeit dürfte auch die Fensteranordnung des Wohnhauses verändert worden sein. Ursprünglich besass das Wohnhaus somit beidseitig Lauben und zu Reihen zusammengefügte Fenster. Die starke Abwitterung des anlässlich des Umbaus in den Fensterbereichen eingefügten Holzes deutet darauf hin, dass der Umbau nicht allzu lange nach der Errichtung des Wohnhauses durchgeführt worden sein muss. Interessant ist, dass dabei nicht wie üblich die Fassaden verschindelt wurden, um diese Veränderungen zu verstecken, sondern dass diese optisch in Kauf genommen worden sind. Für die Errichtung im späten 18. Jahrhundert spricht neben der knappen Breite der Laube insbesondere auch der auf der Firstseite plazierte Kellereingang, der anhand des Verbandes des Mauerwerkes ursprünglich sein muss. Vermutlich bestanden zu diesem Zeitpunkt noch Fensterzihläden. Durch den Stallanbau ist heute lediglich noch die westseitige Laube erhalten. Zudem wurde das Haus seit dem Umbau im 19. Jahrhundert im Durchgang zwischen Haus und Stall erschlossen. Der westseitige Eingang wurde in der Folge nicht mehr benützt und zerfiel.

Abb. 20: Sattel, Haus Magrainweg 17. Das Bauernhaus gehört zum seltenen Typ des Gadenhauses, bei dem Wohnhaus und Stall zusammengebaut sind. Dabei steht der First des Stalles quer zu demjenigen des Hauses.

Bei der Restaurierung des Wohnhauses wurde der Zustand der Veränderungen des frühen 19. Jahrhunderts beibehalten, um die stilistische Einheit von Haus und Stall nicht zu stören. Zwischen den beiden musste aus Sicherheitsgründen eine Brandmauer eingezogen werden, da der Stall immer noch benützt und dort Heu gelagert wird. Die Erschliessung im Einschnitt zwischen Haus und Stall blieb erhalten, jedoch wurde dort ein Windfang eingefügt. Die alte Eingangssituation auf der Westseite wurde ergänzt. Die Einzelfenster mit zweifacher Sprossenteilung und mit Fensterfuttern in den Laibungen und Verkleidungsbrettern an den Fassaden blieben in der überlieferten Art erhalten.

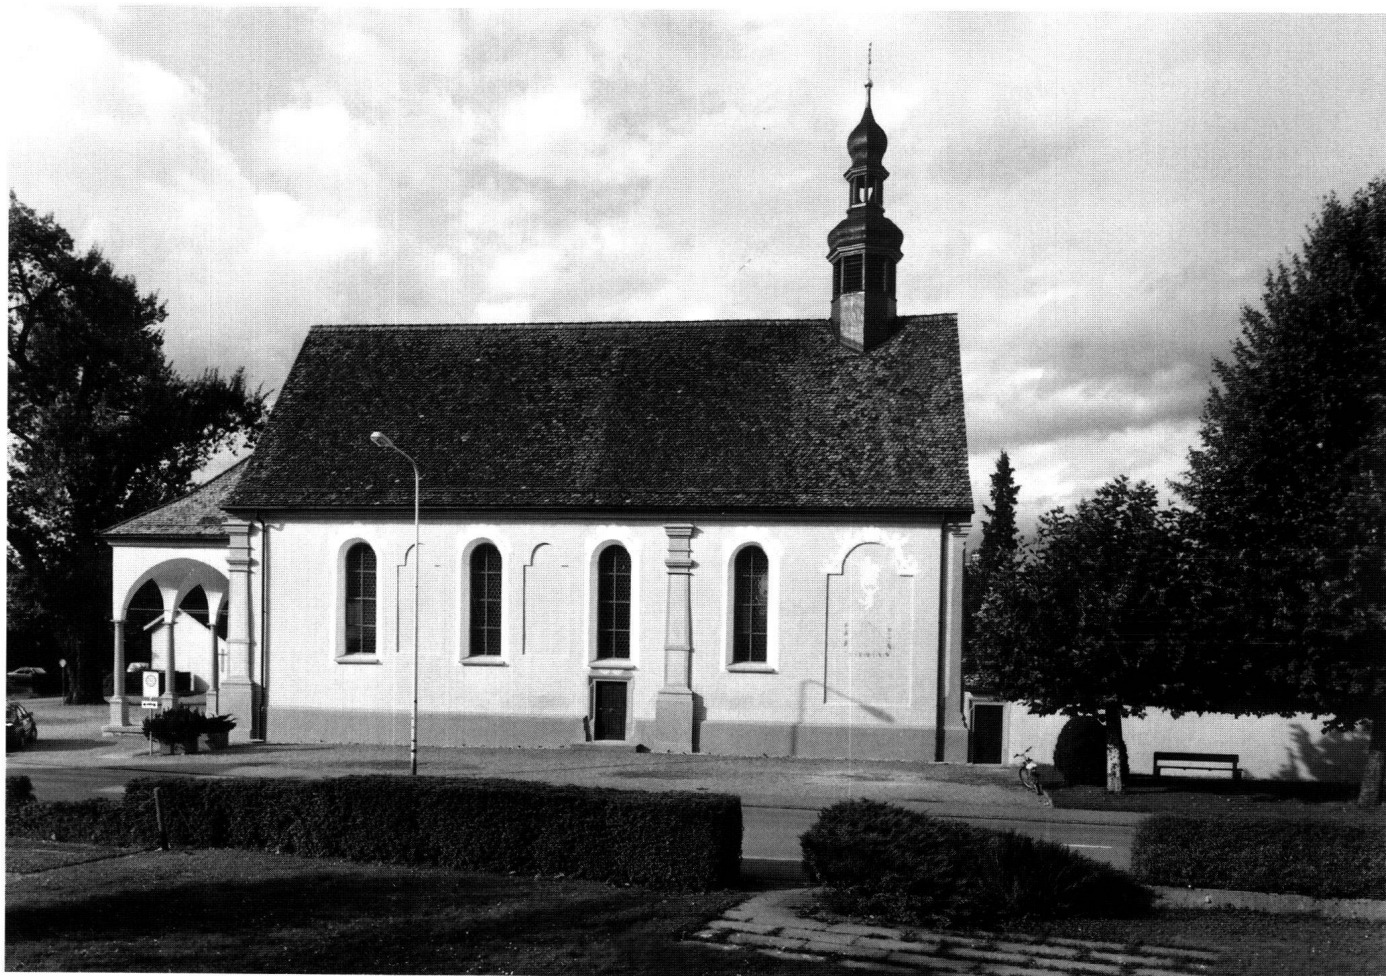
Im 18. Jahrhundert wurden die heutigen grossen Fenster eingebrochen und diese mit Fensterbegrünungen in Sgraffitotechnik dekoriert. Die Begrünungen zeigen Engelsköpfe, ganze Putti sowie Blumengehänge. Die gleichzeitige, in die grosse Nische an der Südseite des Chors gemalte Sonnenuhr ist in Freskotechnik ausgeführt. Anlässlich der Restaurierung von 1966/67 wurden die im 18. Jahrhundert zugemauerten Fenster von 1680 in Form von Blendnischen gezeigt. Lediglich die grosse Nische an der Chorwand mit der aufgemalten Sonnenuhr, welche die Form der Fenster aufnimmt, stammt aus der Bauzeit. Auch das grosse Vorzeichen beim Hauptportal an der Westseite dürfte erst im 18. Jahrhundert vorgesetzt worden sein, da dieses auf die Monumen-

talordnung der Pilaster keinen Bezug nimmt. Aus der gleichen Zeit stammt auch die Johann Baptist Babel zugeschriebene Schmerzensmutter über dem Haupteingang. Nach Albert Jörger, *Kunstdenkmäler der March*, S. 208, wurden die Sgraffiti des 18. Jahrhunderts anlässlich der Restaurierung von 1890/91 vollständig erneuert. Die Putzstruktur und –zusammensetzung lässt jedoch vermuten, dass diese im Wesentlichen noch aus dem 18. Jahrhundert stammen und im 19. Jahrhundert lediglich ergänzt worden sind, wie es auch anlässlich der Restaurierung von 1966/67 nochmals der Fall war. Dabei wurde jedoch der an der Südostecke des Chors ehemals eingeritzte Pilaster nicht ergänzt. Erhalten war lediglich die obere Hälfte des Kapitells.

Abb. 21: Lachen, Riedkapelle. Die ursprünglichen Fenster von 1680 sind als Blendnischen ablesbar. Die Sgraffiti entstanden im Zusammenhang mit den neuen Fenstern in der ersten Hälfte des 18. Jahrhunderts. Aus der gleichen Zeit stammt das Vorzeichen.

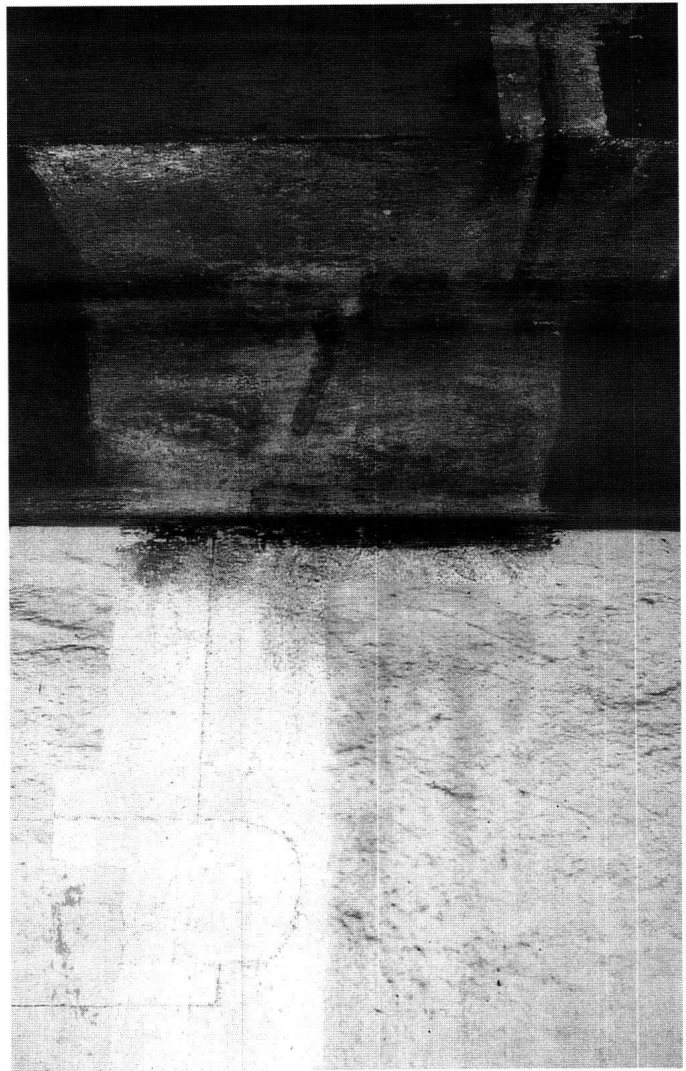
Alle Lisenen an Chor und Schiff weisen die gleiche Breite auf. Etwas schmaler sind sie am Turm. Hier zeigte sich, dass die seit der letzten Restaurierung steinsichtig belassenen Sandsteinquader zumindest seit der Barockzeit mit einer dünnen Kalkschlämme, in die einfache Quader geritzt waren, überzogen waren. Selbstverständlich fehlen diese Ritzungen im aufgestockten Teil des Turmes vollständig. Ebenso war der untere und obere Abschluss der Pilaster nicht mehr auszumachen. Da der Turm sehr exponiert ist, waren hier bereits anlässlich der Restaurierung von 1958/59 die gründlichsten Massnahmen und Putzerneuerungen nötig gewesen; der Befund war deshalb am düftigsten. Immerhin konnte bei besser geschützten Partien in den Ecken soviel originaler Verputz freigelegt werden, dass das barocke Quadersystem eruiert werden konnte.

Neben dem Befund am Objekt selber war die Durchsicht älterer fotografischer Ansichten sehr aufschlussreich. So zeigen Aufnahmen, die zwischen 1900 und 1920 entstanden sind, einerseits die stark abgewitterten Quadermalereien, andererseits aber auch die bis heute deutlich ablesbaren Übergänge in der Putzstruktur der einzelnen Gerüstläufe. Dabei ist auf allen Aufnahmen der oberste durch den Dachvorsprung am besten geschützte Gerüstlauf am besten erhalten und am wenigsten abgewittert. Befund und historische Photographien bestätigten, dass die Fenstereinfassungen und -laibungen weder farblich noch strukturell betont, sondern wie die Fassadenflächen hell gekalkt waren.

Abb. 24: Tuggen, Pfarrkirche St. Erhard. Gut sichtbar sind die Ritzungen des Kapitells als Abschluss der gemalten Wandpilaster sowie die dunkle Begleitlinie an der profilierten Dachuntersicht.

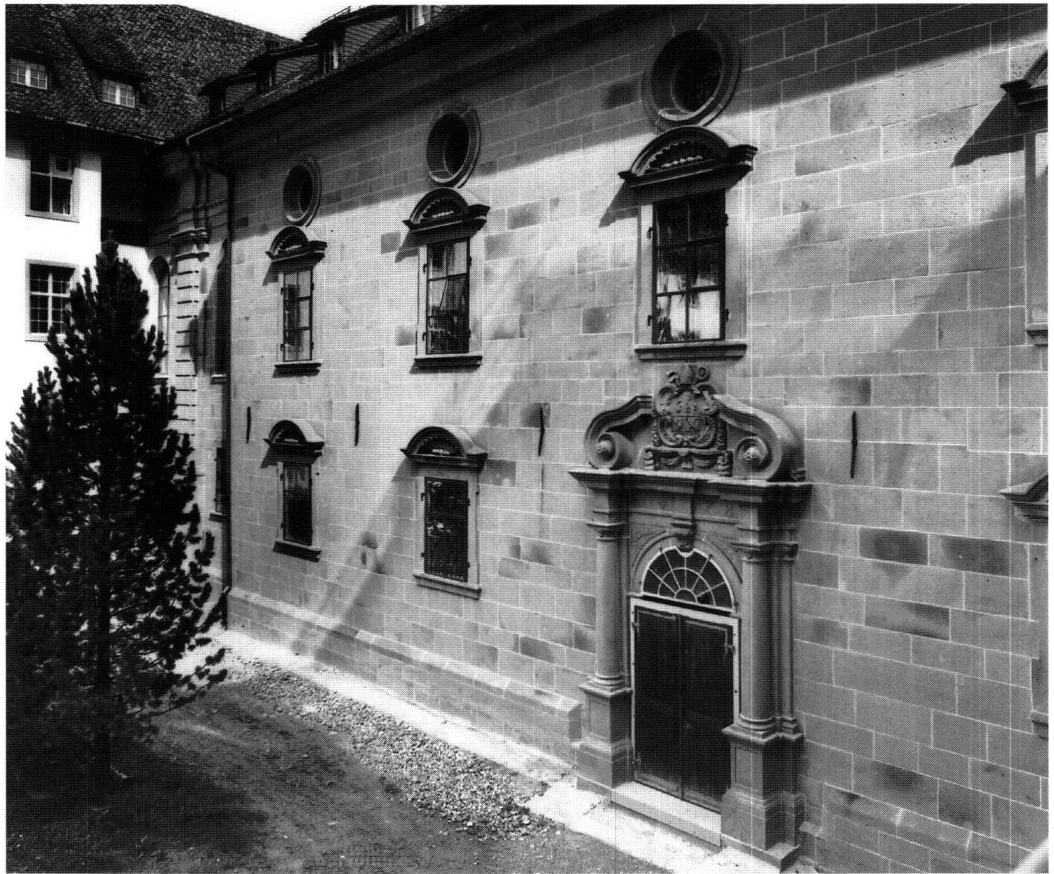
Abb. 25: Einsiedeln, Beichtkirche. Die Westfassade der Beichtkirche war bis zum Bau des neuen Klosters vom Platz her einzusehen. Deshalb ist diese im Gegensatz zur Ostfassade vollständig in Sandstein ausgeführt. Die untere Fensterreihe rechts gehört zum Beichthaus, die darüberliegende zur Studentenkapelle, und die beiden Fensterreihen links führen in die Magdalenenkapelle.

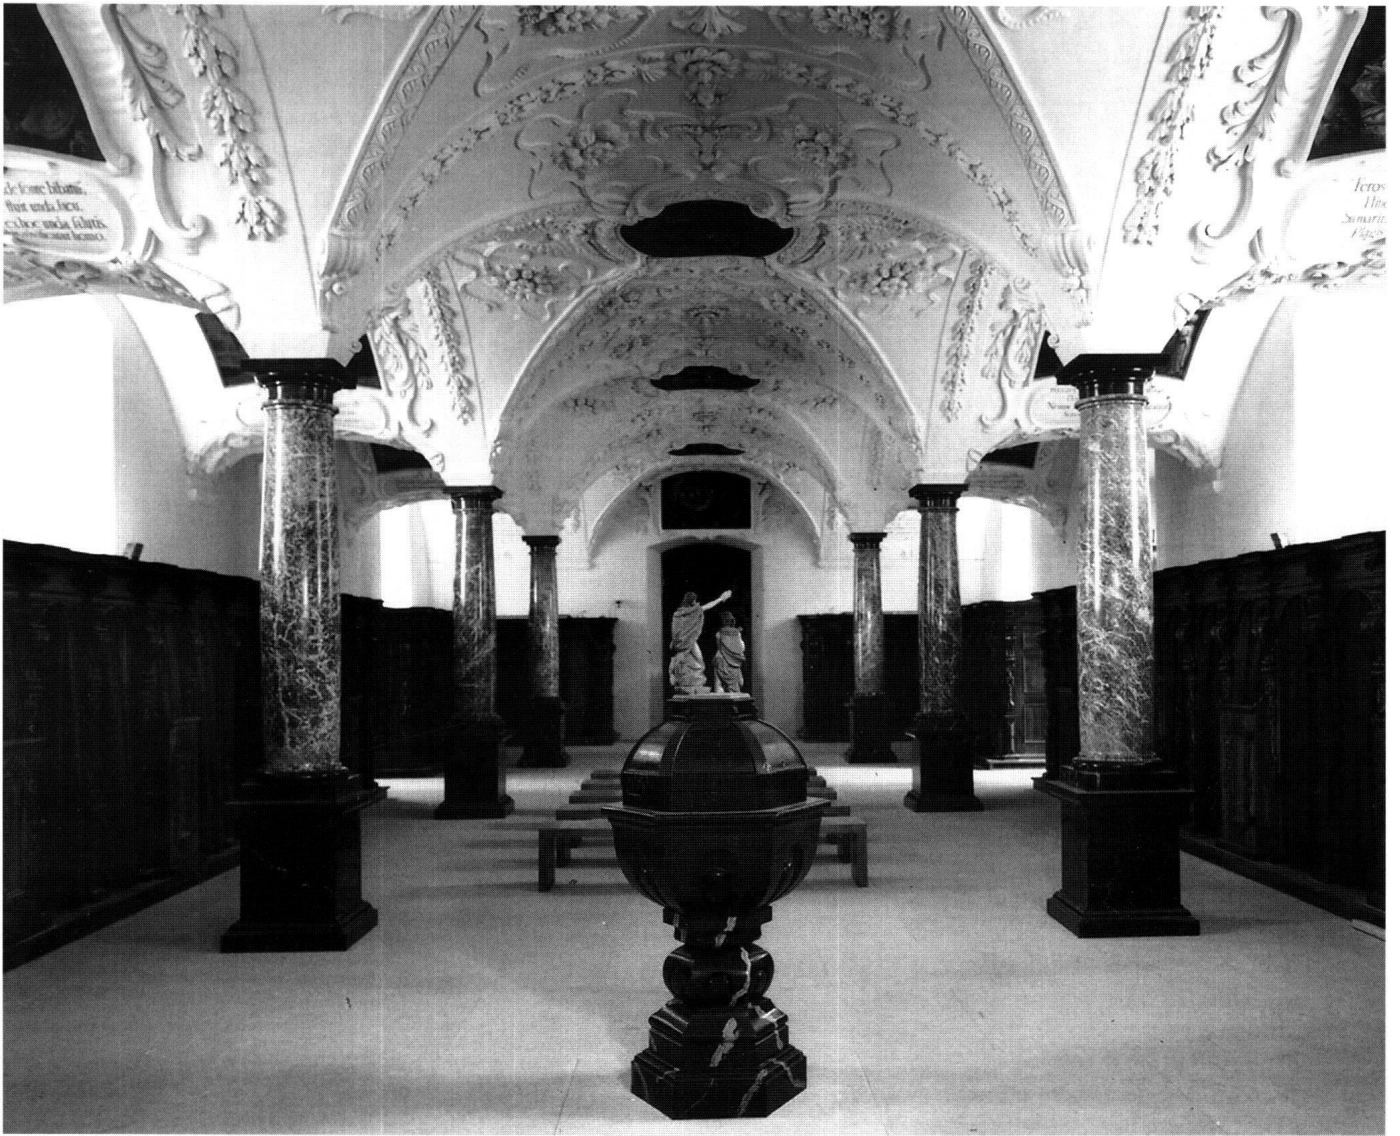
Abb. 26: Einsiedeln, Beichtkirche. Das Beichthaus gegen den Eingang, der zur Kirche führt. Die schwarzen Postamente wurden anlässlich des Tieferlegens des Bodens im Jahr 1901 unter die grauen Säulen gesetzt. Gleichzeitig wurden die vorher einzeln stehenden Beichtstühle zu Reihen zusammengefasst.

1902 wurden die Beichtstühle verändert. Die vorher einzeln zwischen den Fensterachsen stehenden, seitlich offenen Beichtstühle wurden zu geschlossenen Fronten zusammengefasst. An dieser Grunddisposition wurde jetzt grundsätzlich nichts geändert. Verzichtet wurde hingegen auf die Beichtstühle, die zusätzlich vor der Trennwand zur Magdalenenkapelle und an den Seitenwänden des Schiffs der Magdalenenkapelle plaziert worden waren. Der Versuch der Beichtstühle zeigte, dass wesentlich mehr Material des 17. Jahrhunderts wiederverwendet worden ist, als zu-

nächst angenommen wurde. So stammt ein Grossteil der kräftigen Schnitzereien aus der Bauzeit, während der konstruktive Teil der Beichtstühle zur Hauptsache 1902 neu hergestellt worden ist. Nach der Reinigung und teilweisen Freilegung des Holzes – dieses wurde nicht bis auf den Grund abgelaut – zeigte sich, dass die Farbtöne der alten Schnitzereien mit denjenigen der konstruktiven Teile von 1902 nicht harmonierten. Deshalb waren für die ergänzten Holzteile ausgleichende Farblasuren notwendig, bevor die Holzfronten gewachst wurden. Das Innere der Beichtstühle wurde verändert, indem kleine schalldichte Beichtzimmer eingebaut wurden. Diese sind zeitgemäss zurückhaltend ausgestattet.

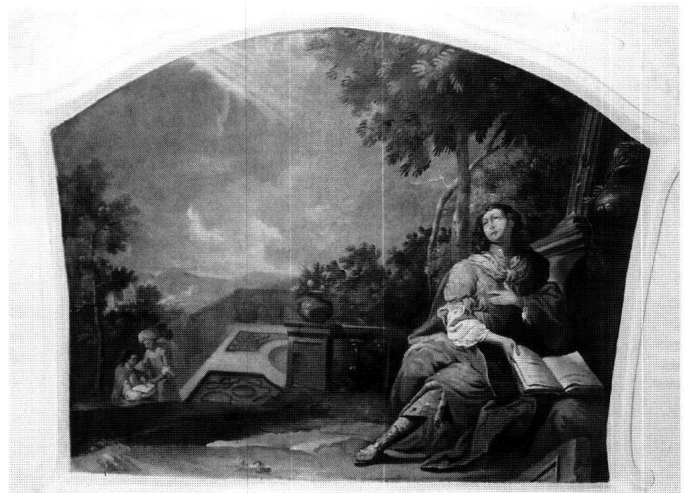
Abb. 27: *Einsiedeln, Beichtkirche*. Deckenbild im Beichthaus, signiert von Johann Brandenburg.

Im Zusammenhang mit den baulichen Massnahmen von 1902 waren die reichen hochbarocken Stuckaturen von Pietro Neurone kompakt überfasst und teilweise vergoldet worden. Gleichzeitig wurden die Deckenbilder von Johannes Brandenburg aus Zug sowie alle lateinischen Inschriften in den Kartuschen unterhalb der Bilder durch Josef Bertle vollständig übermalt. Die Bildkompositionen wurden dabei im Wesentlichen beibehalten, die Farbgebung aber im Stile des 19. Jahrhunderts wesentlich vereinfacht und gedämpft. Der Untersuch der Bilder zeigte, dass sich die Bilder Brandenbergs unter den Übermalungen in einem hervorragenden Zustand befanden. Zudem sind die meisten Bilder signiert. Die Stuckaturen waren unter den Überfassungen mit Leimfarbe ebenfalls gut erhalten – ohne wesentliche Ergänzungen oder Kratzspuren einer früheren Oberflächenbearbeitung. Die Stuckaturen wurden gründlich auf etwaliche Farbfassungen untersucht. Mit Ausnahme der aufgemalten Pupillen bei den Engelsköpfchen sowie den teilweise blauen und roten Hintergründen der Inschriften fanden sich jedoch nicht die geringsten Hinweise auf eine farbliche Behandlung der Stuckaturen oder deren Hintergründe. Dieser gute Befund erlaubte eine sorgfältige Freilegung der Bilder und der Stuckaturen. Auch die Inschriften, teils in Schwarz auf hellem Grund, teils in Gold mit Smalte hinterlegt, konnten vollständig freigelegt werden. Einzig die Smaltehintergründe (blau) waren stark reduziert, so dass diese ergänzt werden muss-

ten. Hingegen blieben die stumpf gewordenen Goldbuchstaben (Ölvergoldung) im freigelegten Zustand stehen. Auf eine Neuvergoldung wurde verzichtet. Zusätzlich fanden sich bisher unbekannte Inschriften auf rotem Grund in den Kartuschen über den Seitenportalen. Die Deckenbilder wurden im Rahmen der Restaurierung auf ihre Maltechnik hin untersucht. Auf den trockenen Putz wurden dicke Bolusgründe aufgetragen und darauf die Bilder in teils dicker Tempera zum Teil als feine Lasuren in Öl oder Tempera gemalt. Es handelt sich also nicht um Fresken im eigentlichen Sinn des Wortes, sondern um Bilder, die entsprechend der damals üblichen Technik für Leinwandbilder gemalt worden sind. Die gleiche Maltechnik Johann Brandenbergs konnte auch bei den Wand- und Deckenbildern im Grossen Saal des Klosters Einsiedeln festgestellt werden (MHVS 89/1997). Die Bilder in der Beichtkirche befinden sich jedoch in einem unvergleichlich besseren Zustand; während im grossen Saal zahlreiche feine Lasuren fehlen, sind sie hier vollständig erhalten. Die Stuckaturen wurden mit leicht abgetöntem Kalk dünn überzogen. Einige nicht störende Pilgerinschriften an den Gewölben wurden sichtbar belassen, die Mehrzahl jedoch, nachdem sie aufgenommen worden waren, überkalkt.

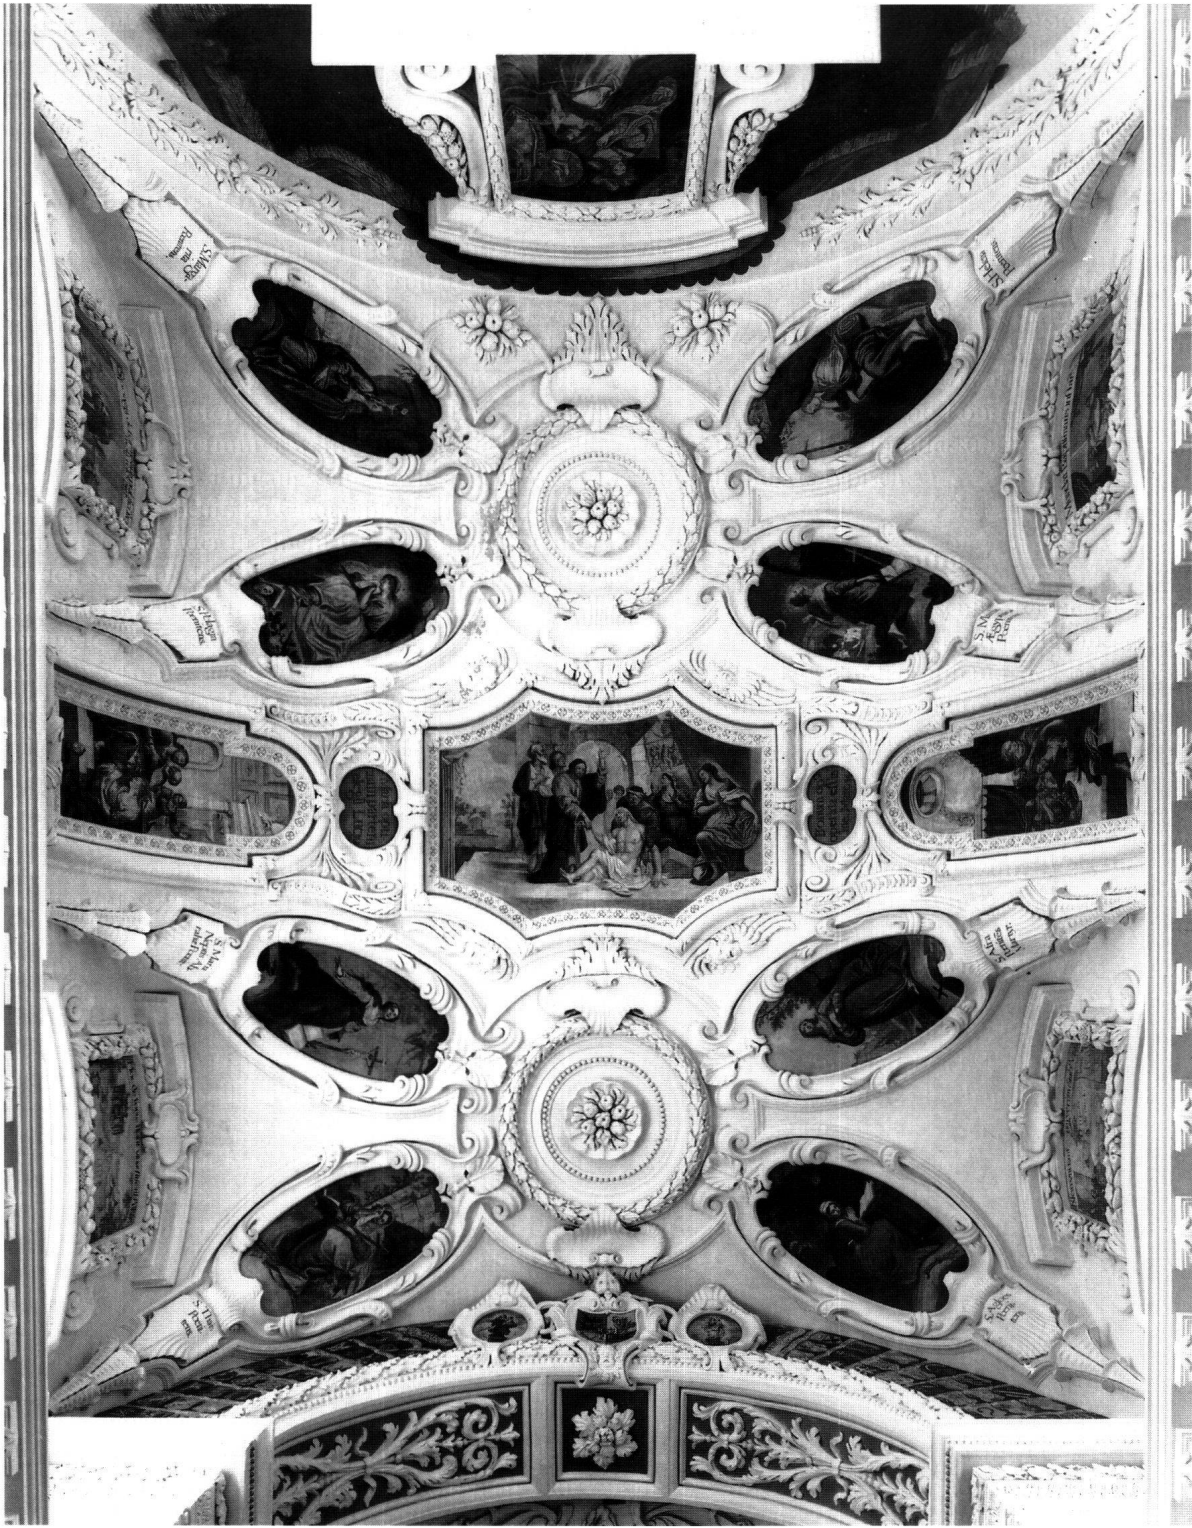
Abb. 28: Einsiedeln, Beichtkirche. Gewölbe der Magdalenenkapelle mit Stuckaturen Neurons und von Johann Brandenberg signierten Deckenbildern. Allerdings ist fraglich, ob diese von Brandenberg selber ausgeführt wurden oder ob er die Arbeiten eines in der Freskotechnik gewandten Unterakkordanten signiert hat.

Der Untersuch am Gewölbe des Schiffs zeigte, dass im Gegensatz zum Resultat des ersten Kurzuntersuchs die Deckenbilder unter der Übermalung von Josef Bertle gut erhalten sind. Die kräftigen Stuckaturen waren analog derjenigen in der Beichtkirche lediglich mit Leimfarbe übermalt. In ebenso gutem Zustand befand sich auch die Wand

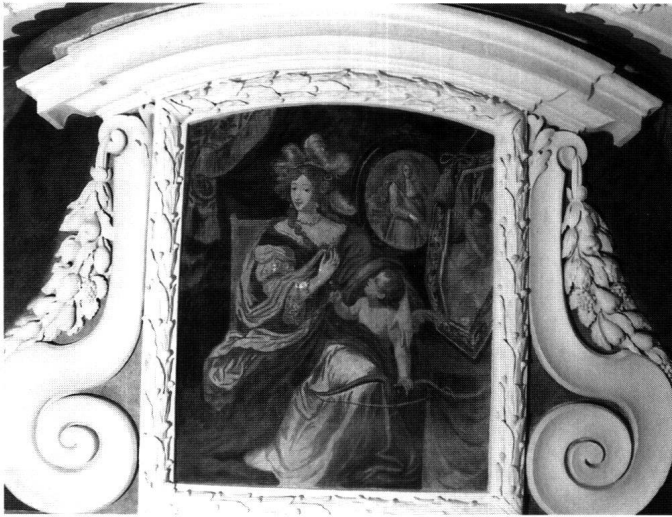
Abb. 29: Einsiedeln, Beichtkirche. Über dem Portal, das von der Galerie der Magdalenenkapelle zur Studentenkapelle führt, konnte ein Wandbild der Maria Magdalena als Buhlerin freigelegt werden. Das Bild ist von Stuckkartusche umgeben.

mit den Wappen der damaligen Konventmitglieder an der Chorbogenwand. Zusätzlich fand sich an der Schiffsrückwand – in dem Stuckrahmen über dem Portal zur Studentenkapelle – die Darstellung einer Maria Magdalena vor ihrer Bekehrung. Sie ist als lebenslustige Frau mit keckem Federhut dargestellt, die einen kleinen Amor mit Pfeilbogen auf den Knien hält. Am linken Bildrand wird ein Spiegel sichtbar, in dem sich ein weiterer Putto spiegelt. An die Rückwand ist das Porträt eines Liebhabers gemalt. Der reiche Stuckrahmen ist von einem flächenfüllenden roten Vorhang begleitet, dem gleiche Farbton, mit dem auch der Hintergrund der Wappenwand belegt ist. Der Untersuch bestätigte, dass auch hier die Stuckaturen des Gewölbes und an den Wänden nur hell gekalkt waren. Lediglich die Augen der Putti zeigen aufgemalte Pupillen und die Mitra über dem Abtwappen am Chorbogen feine rote Striche in den Bordüren.
