Denkmalpflege im Kanton Schwyz 1998/99

Markus Bamert

Schwyz: Ital Reding-Haus, Restaurierung kleiner Saal

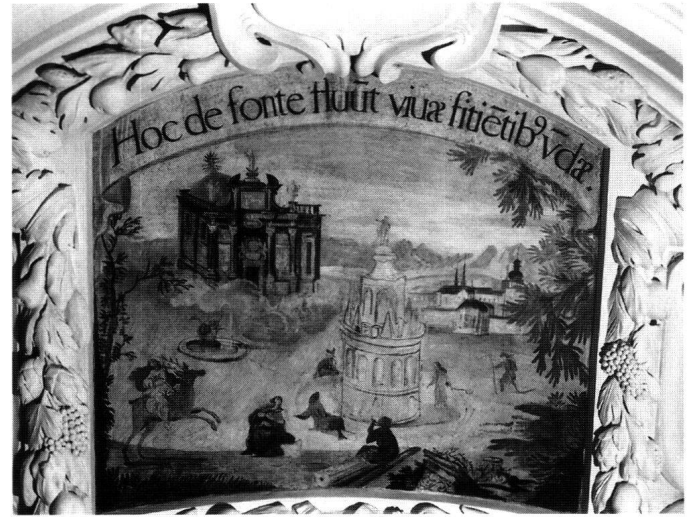
Abb. 30: Einsiedeln, Beichtkirche. Wandbild über dem nördlichen Fenster an der Westwand des Schiffs der Magdalenenkapelle. Neben allegorischen Darstellungen ist das alte Kloster, die Gnadenkapelle sowie der gotische Marienbrunnen auf dem Klosterplatz dargestellt.
